Hukusjøvegen 7, 2266 ARNEBERG

# Tilstandsrapport

Rapportdato: 05.03.2025

## ENEBOLIG

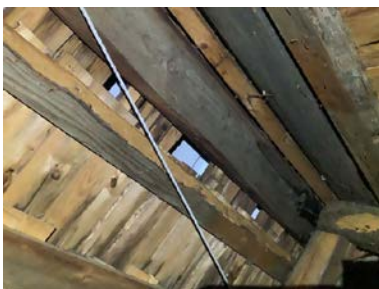
Bildet viser at undersiden av taktekingen er synlig fra loftet.

Taktekking bør skiftes ut og tett undertak må monteres. Kostnadsestimat gjelder montering av undertak da takteking allerede byttes ut.

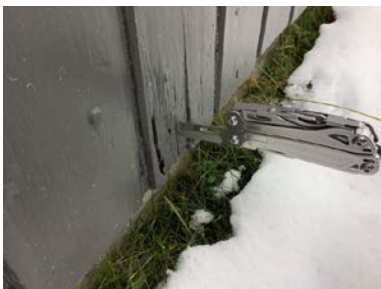
- Det er påvist spredte råteskader i bordkledningen.

Bildet viser eksempel på spredte råteskader i bordkledningen.

- Råteskadet trekledning må skiftes ut.

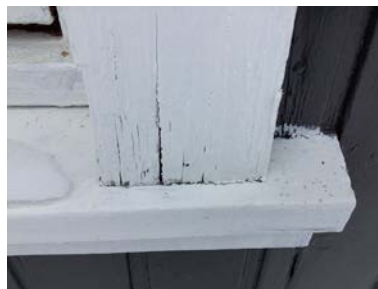
Omramming rundt vinduer er ført helt ned til vannbrett. Dette har ført til oppsprekking og spredte råteskader.

Bildet viser at omramming er ført helt til vannbrett, og dette har ført til oppsprekking.

Det bør etableres spalte mellom omramming og vannbrett slik at fukt ikke kan trekkes opp fra vannbrett.

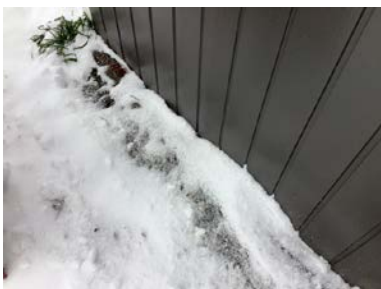
Vegger er stedvis ført nært terreng, og dette medfører økt risiko for råteskader.

Bildet viser at deler av veggkonstruksjonen er ført nært terreng.

Det bør etableres større avstand mellom veggkonstruksjoner og terreng.

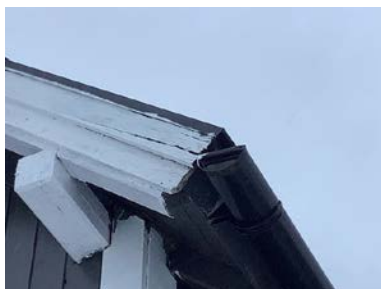
Det er påvist råteskadet vindski.

Bildet viser råteskadet vindski.

Råteskadet vindski bør skiftes ut.

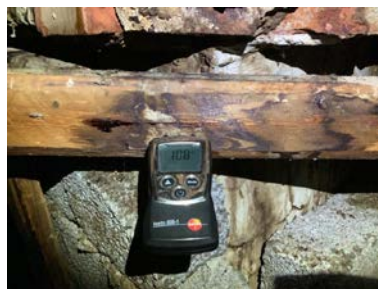
Det er påvist misfarget treverk rundt pipe, og dette skyldes enten utett beslag eller at pipe trekker til seg fukt i våte perioder.

Bildet viser misfarget treverk ved pipe, og at det måles tørt.

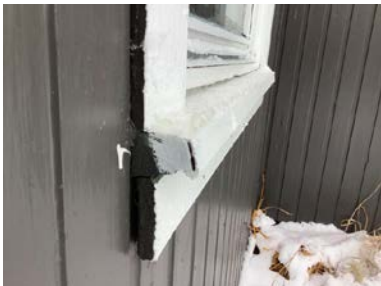
Det er feil fallforhold på vannbrett, og dette har ført til vannansamling og isdannelse. Dette medfører økt risiko for råteskader i omramming.

Bildet viser feil fallforhold på vannbrett.

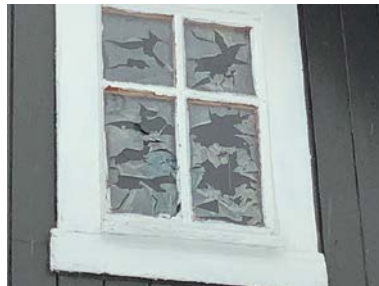
Bildet viser at vindu som er kledd inn fra innsiden har sprukket glass.

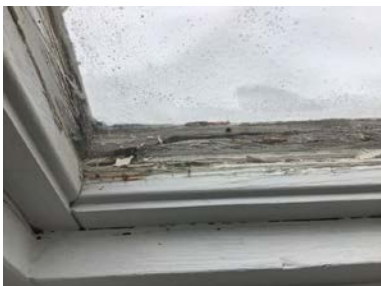
Bildet viser misfarget treverk mellom koblede glass.

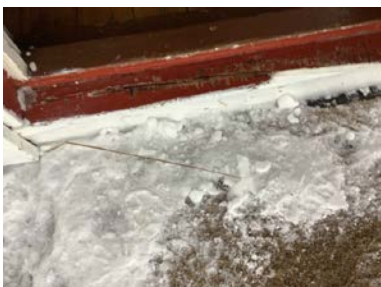
Bildet viser sprukket dørterskel.

Dører er modne for utskifting.

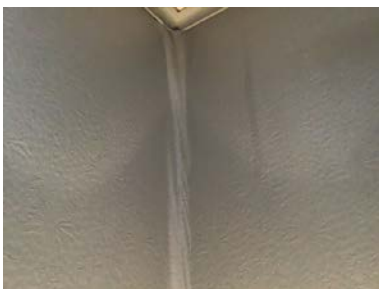
Bildet viser eksempel på at tapet bølgjer seg i hjørner.

Enkelte overflater er modne for oppussing og omfang kan styres av egne ønsker.

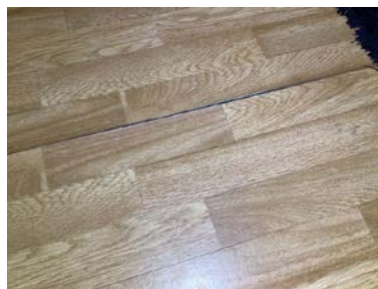
Bildet viser løs gulvbeleggskjøt.

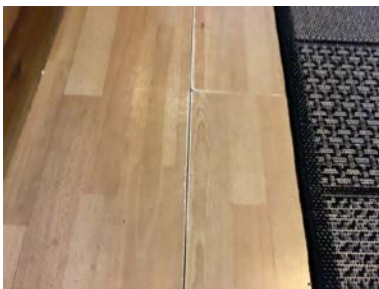
Bildet viser slipp i langsgående laminatskjøt.

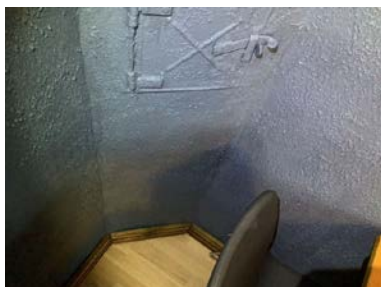
Bildet viser at det mangler ildfast plate på gulv under sotluke.

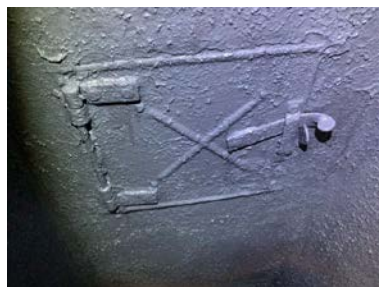
Bildet viser at sotluke er overmalt, og denne lot seg ikke åpne.

Sotluke må utbedres slik at denne kan åpnes.

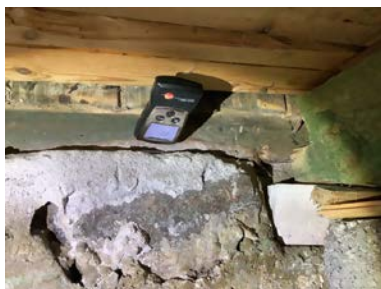
Det er påvist fukt i bærebjelke ved luke, men det er ikke oppdaget synlige fuktskader.

Bildet viser fuktmåling og at det måles over 28 vektprosent fukttinnhold i bærebjelke.

- Ut ifra visuelle observasjoner fra de besiktigede områdene, gir det grunnlag for å forsøke å foreta grundigere undersøkelser i de mindre tilgjengelige områdene. Det kan ikke utelukkes skader i disse områdene.

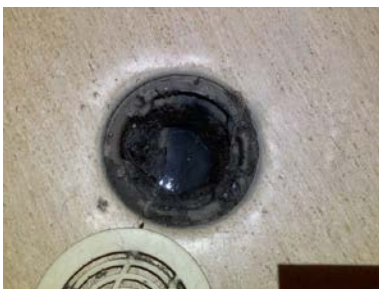
Bildet viser plastsluk og at vinylbelegget er ført under slukets klemring.

- Våtrommet må totalrenoveres. Alle forhold med tettesjikt, våtzone, sluk m.m. må dokumenteres.

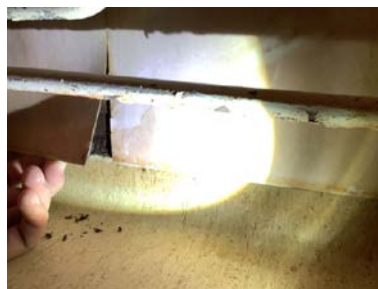
Det er påvist fuktskadet baderomsplate i dusjhjørnet.  
Vindu er plassert i den definerte våtsonen.  
Det er påvist utett sveis i hjørne på gulvbelegg.  
Badet har bare naturlig ventilasjon.  
Forventet brukstid har passert for sanitærinstallasjoner.

Bildet viser fuktskadet baderomsplate i dusjsonen.

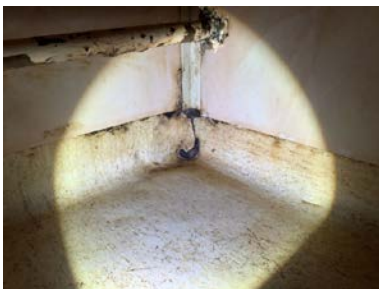
Bildet viser utett sveis i gulvbelegg.

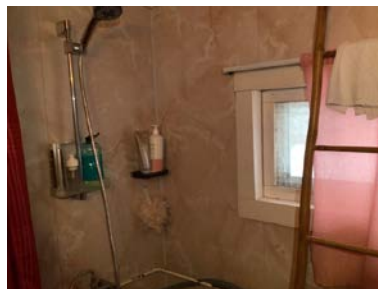
Bildet viser at vindu er plassert i den definerte våtsonen.

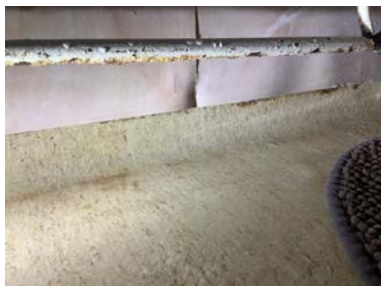
Det er påvist baderomsplater med fuktskader, og da må det også forventes fuktskader i vegg.

Fuktskadet baderomsplate.

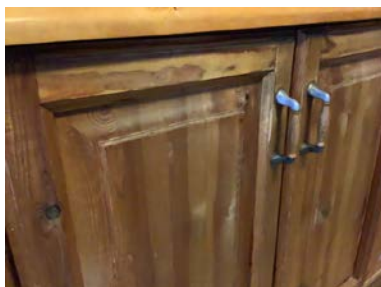
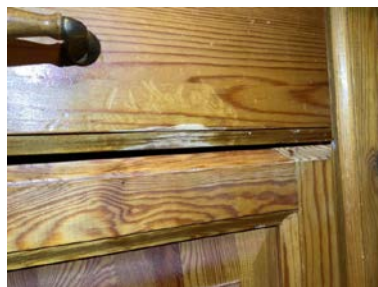
Bildene viser eksempler på normal bruksslitasje.

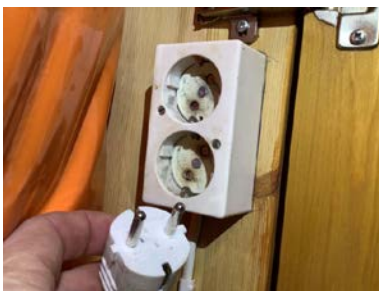
Bildet viser utilfredsstillende el-tilkobling av varmtvannstank, og at det er tegn til varmgang i stikkontakt.

- Det bør etableres tilfredsstillende avrenning eller lekkasjesikring ved varmtvannstank.
- Det bør etableres tilfredsstillende el-tilkobling etter gjeldende forskrift.

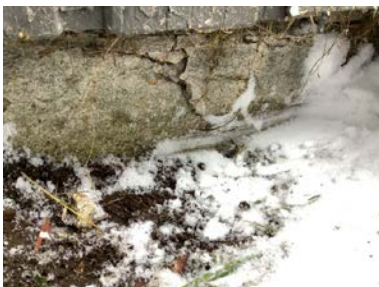
- Det er registrert skråriss som er symptom på setninger.

Bildet viser skråriss i ringmuren.

Ringmuren bør undersøkes da tomten er snøfri.

Utvendig forsegling av riss og sprekker for å forhindre frostspreng og følg med på forholdet.

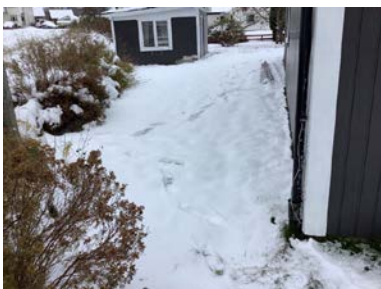
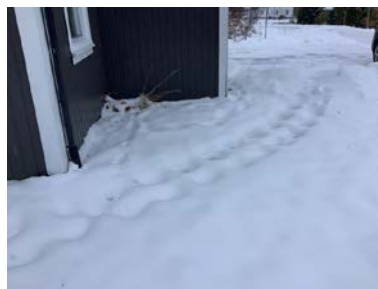
Bildene viser at det ikke er tilfredsstillende fall fra bolig.

Terrengjustering bør utføres for å etablere tilfredsstillende fall fra boligen. Tilfredsstillende fall vil være minimum 1:50 i en avstand på minimum 3 meter fra boligen.
