Bureisingsveien 52, 7250 MELANDSJØ

Sjarmerende hytte med idyllisk og skjernet beliggenhet | Tur- og bademuligheter | Kort vei til Fillan | Gode solforhold

Sammendrag av boligens tilstand

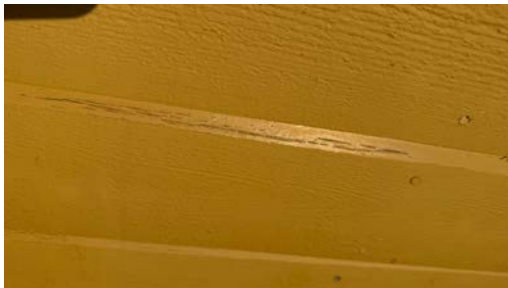
Ved stikkprøvekontroller av lufting og musetetting bak/ oppunder kledning ble det registrert manglende lufting. Dette medfører økt risiko for sen uttørking og råteskader. Videre ble det registrert noe svertesopp på ubehandlet kledning ved inngangsparti og noe påbegynt malingsavfluss på enkelte kledningsbord.

Eksempelbilde på noe malingsavfluss på kledning.

Overflatebehandling/ ekstra vedlikehold og noe utskifting er påregnelig. Det anbefales å undersøke muligheten for å etablere lufting bak kledning.

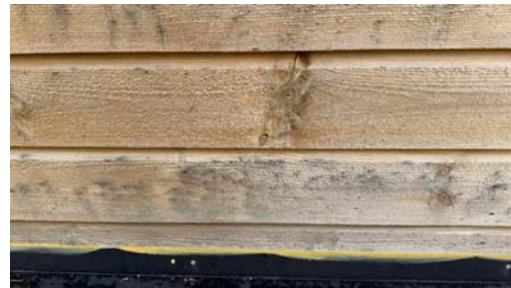
Eksempelbilde av svertesopp på ubehandlet kledning.

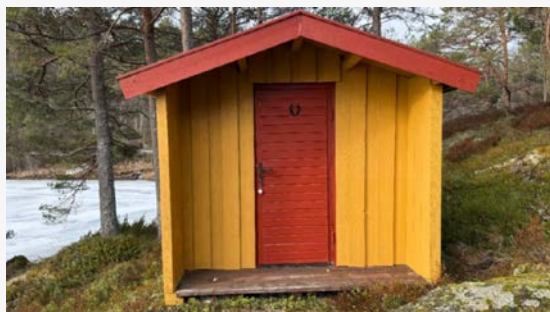
Uthus mot vest fra hytta

Det er ikke foretatt en tilstandsvurdering av bygningen, men det ble registrert blant annet fuktskader i innvendig tretak og malingsavfluss/slitasje på vindu. Tiltak må påregnes.
