Ytre Eggavegen 17, 7340 OPPDAL

**Velholdt hytte med 3 (4) soverom  
på usjenert utsiktstomt**

| Tilstandsrapport ..... | 43 |

Befaringsdato: 17.02.2026

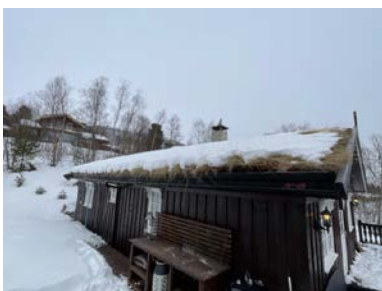
### Nedløp og beslag

Det er også registrert frostspreng i ett taknedløp.

Nedløp og beslag er i metall.

Det bør gjennomføres utbedring av takrennen for å rette opp nedbøy, samt utbedring eller utskifting av taknedløpet med frostspreng.

Dersom tiltak ikke utføres, kan det oppstå lekkasjer og vannskader på fasade og grunnmur, samt forverring av skadene over tid. Videre bør området inspiseres nærmere når snøen er borte, for å avdekke eventuelle skjulte skader eller taksige.

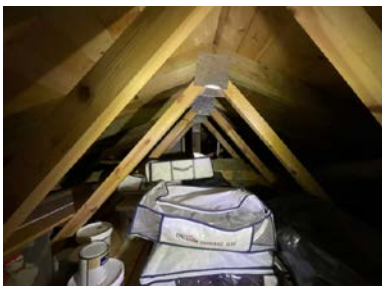
Uisolert lufterør på kaldloft

Det anbefales at lufteør for kloakk kondensisoleres for å unngå fuktskader i konstruksjonen rundt røret.
