Nedre Skurubergsveg 201, 2412 SØRSKOGBYGDA

**Koselig hytte med 2 soverom,  
vedovn og innlagt vann/strøm.  
Solrik terrasse og flott utsikt  
over vakkert naturlandskap!**

# Om eiendommen

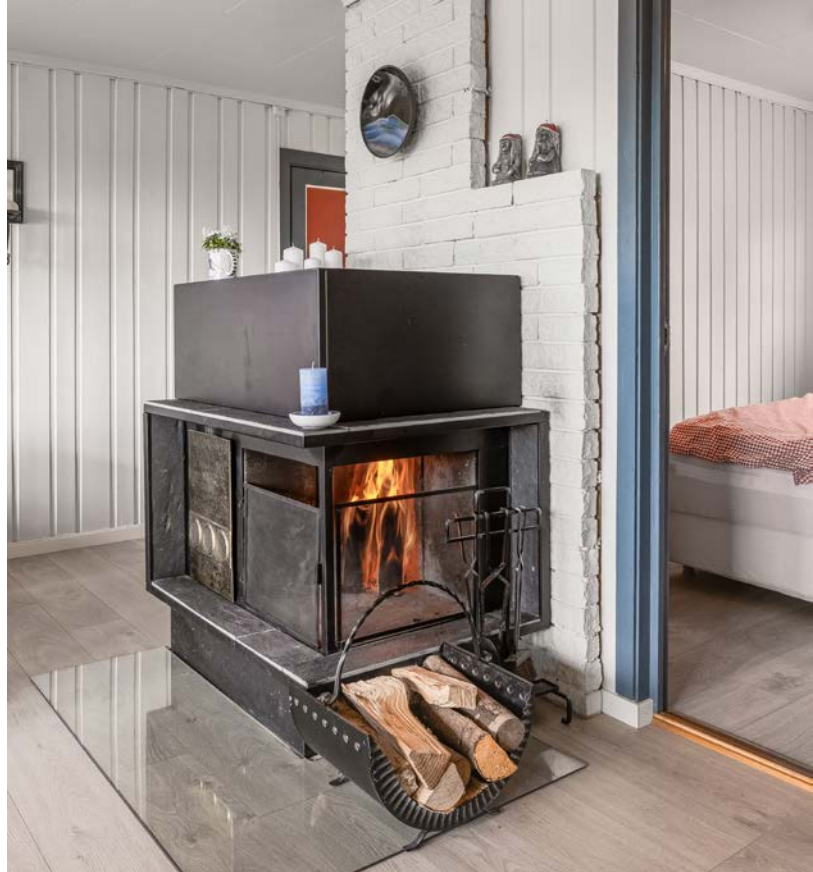
Det er forbudt med bruk av fossil fyringsolje i boliger. Parafinfyringen må avvikles.

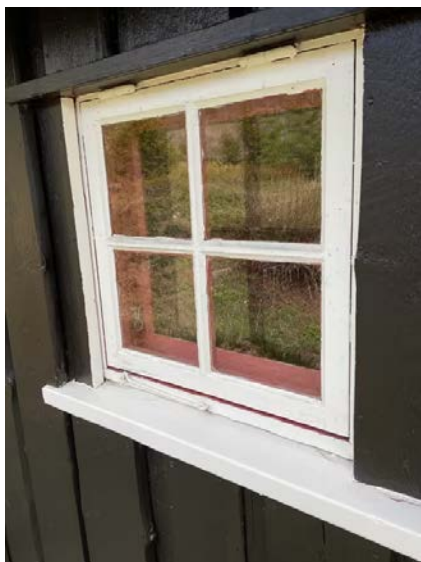
Værslitte karmen i eldre vinduer.

Vinduer og dører fra byggeår bør skiftes, med tanke på alder og tetting

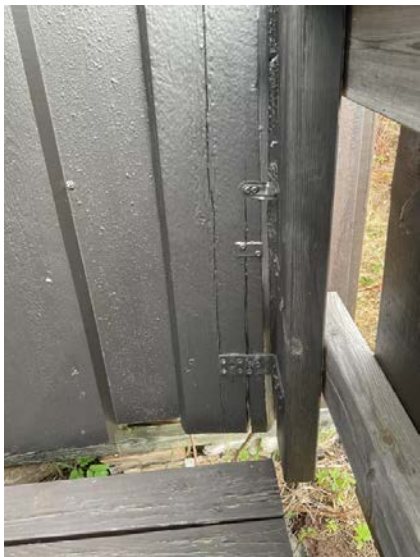
Sprekker i kledning.

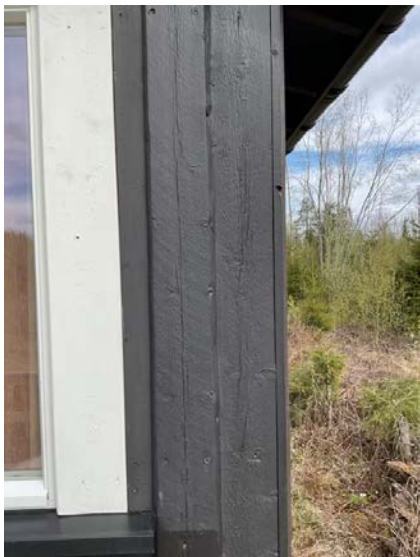
Sprekker i kledning.

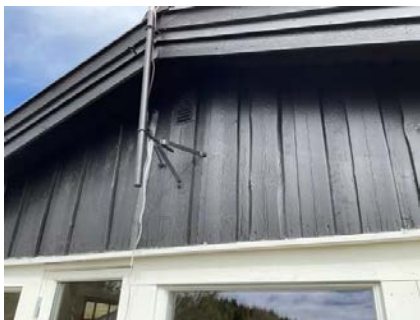
Sprekker i kledning.

Det registreres sprekker i fasadene

Det bør foretas tiltak for å bedre lufting av kledningen.

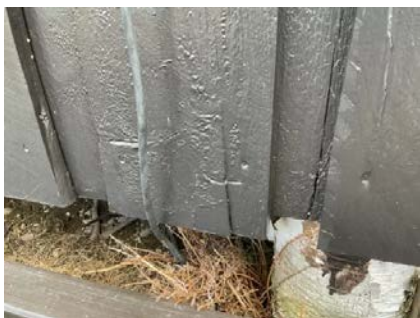
Sprekker i kledning.

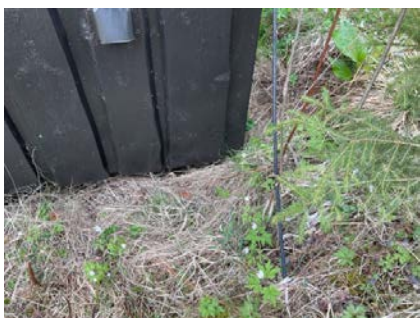
Ingen avstan mellom panel og terreng.

Det må gjøres tiltak for bedre avstand mellom panel og terreng.

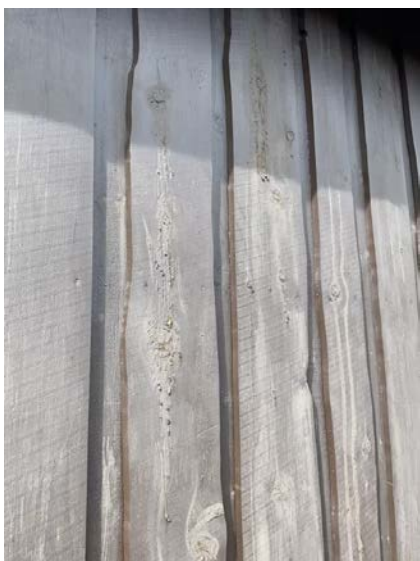
Utslag av kvæ

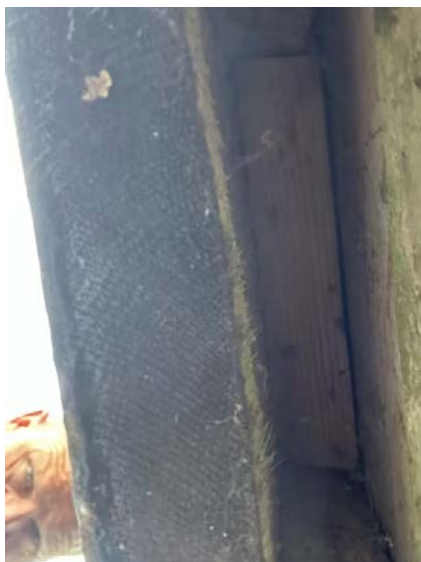
Liten lufting av kledning.

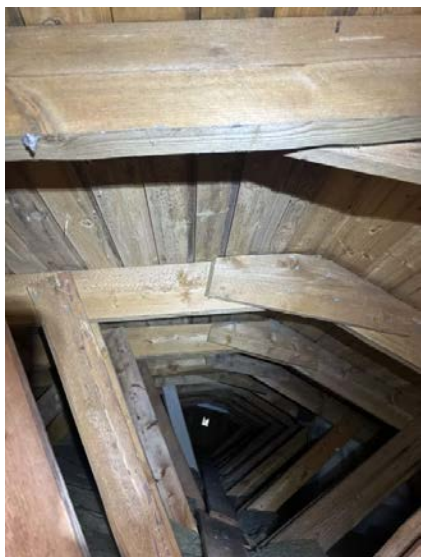
Svertesopp på undertak.

| Type loft | Kaldtloft |
|---|---|
| Lufting/ventilering bør forbedres. | |

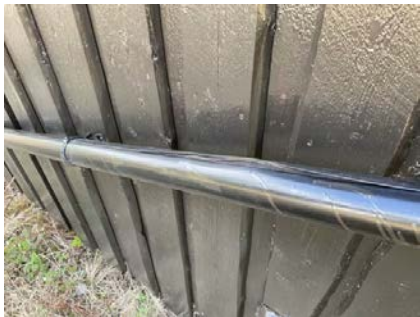
Frostspreg på nedløpsrør.

| Det ble registrert buling/skade i nedløpsrør som er et symptom på frostspreg. | |

| Utbedring av skader må påregnes. | |

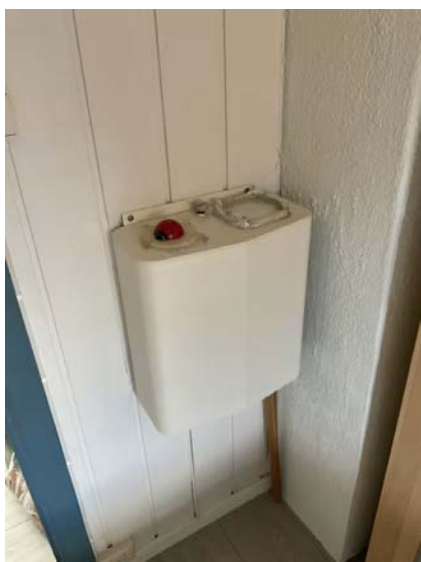
Parafintank.

| Det er forbudt med bruk av fossil fyringsolje i boliger. | |

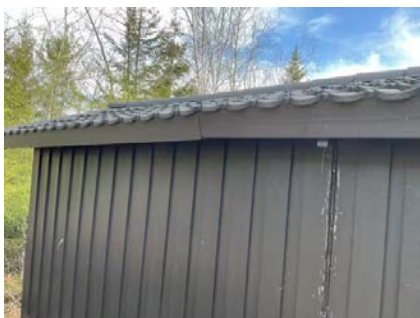
Manglende takrenner og nedløp.

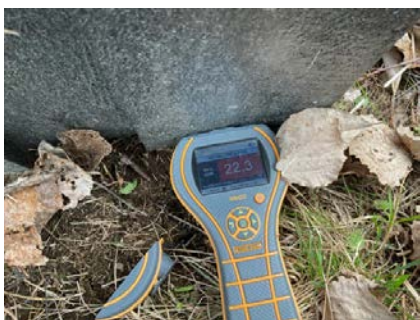
Panelen går helt ned til terreng og har fuktskader.

Fuktskader i kledning

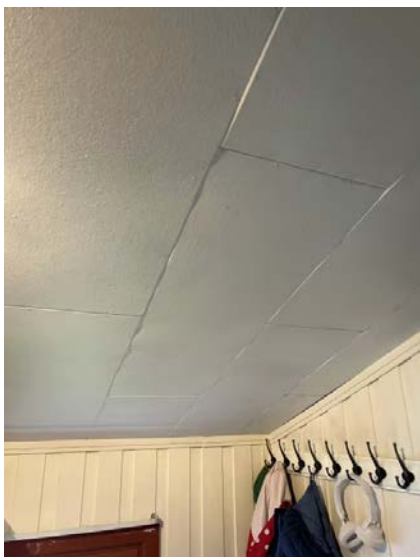
Svellinger i takplater.

Det registreres knirk i gulv enkelte steder, ses i sammenheng med skjevheter i gulv.  
Himlingen har fuktskader. Det opplyses av eier at denne skaden har vært der fra før deres eie og kommer fra før taket ble skiftet.  
Innvendige dører står ikke rolig og tar i karm. disse har behov for justering.

Fuktskadet himling bør byttes ut.  
Dører bør justeres.  
For å ta bort knirk i gulv, må gulvet rettes av.

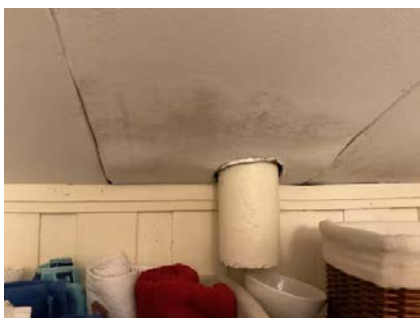
Fuktskade rundt lufting på bod/teknisk.
