Østre Gjesåsveg 517, 2280 GJESÅSEN

Nøkkelinformasjon

Befaringsdato: 20.04.2026

Sammendrag av boligens tilstand

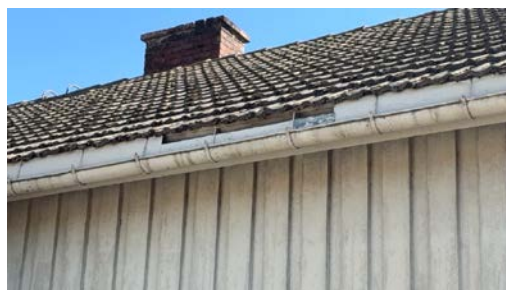
Det er frostspreng på nedløpsrør.

Frostspreng på nedløpsrør.

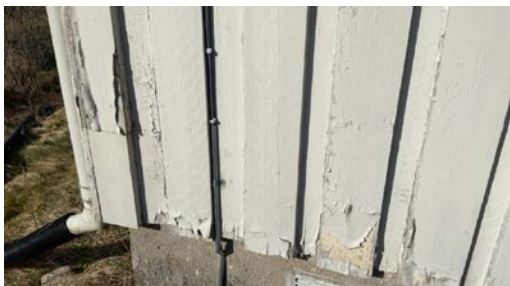
Eksempel på slitasje.

Utskifting av råteskadet treverk.

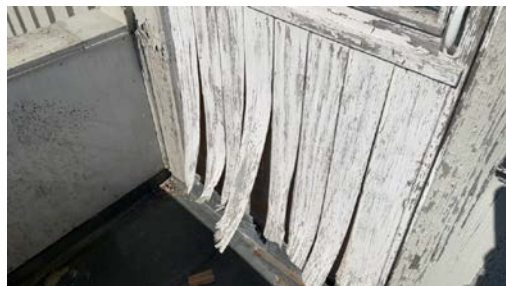
Balkongdør har kraftig slitasje og skader.

Slitasje og skade på balkongdør.

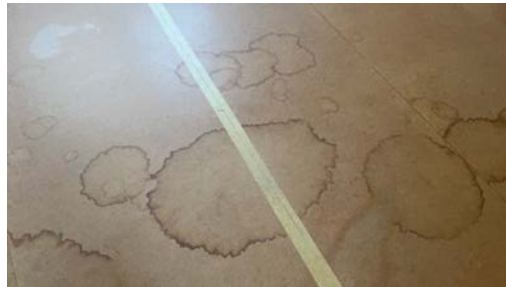
Enklere overflater på ett rom i 2. etasje, fuktmerker på gulv.

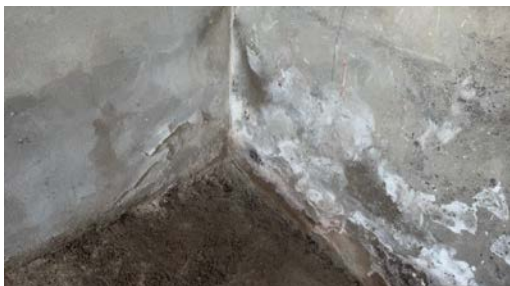
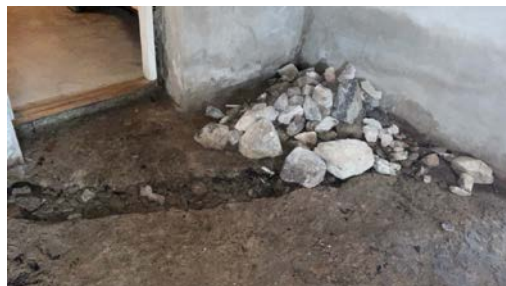
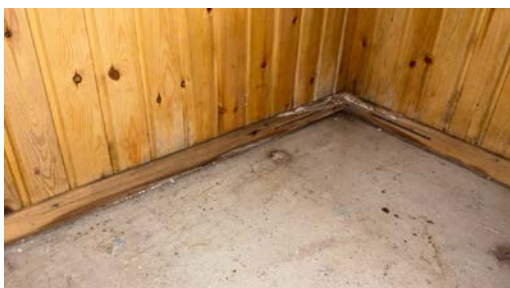
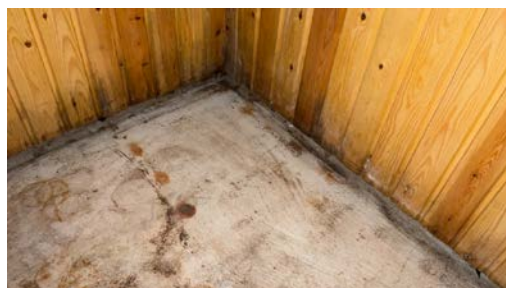
Det er fuktpåkjenninger i kjeller med stedvis avskaling av maling og saltutslag på overflater.

Det er synlige fuktpåkjenninger og fuktmerker på utforede vegger mot terreng, skjulte skader må forventes.

Eksempel på fuktpåkjenninger.

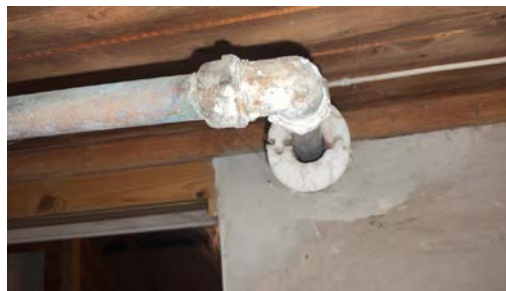
Drypplekkasje fra skjøt.

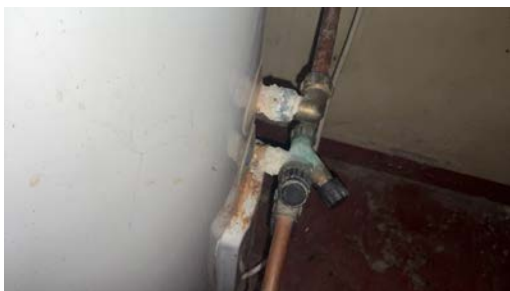
Eksempel på korrosjon på skjøt.

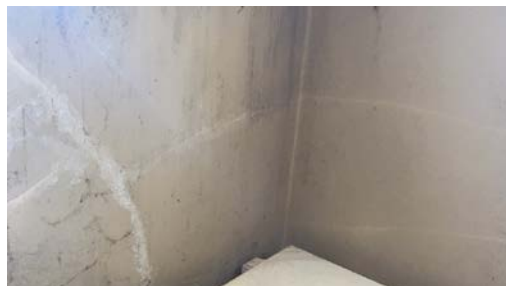
Eksempel på sprekker.
