**Halvpart av horisontaldelt  
tomannsbolig i 1.etasje | 2  
soverom | Kort vei til sentrum,  
skoler og idrettsanlegg**

Befaringsdato: 29.04.2025

# Tilstandsrapport

## TOMANNSBOLIG

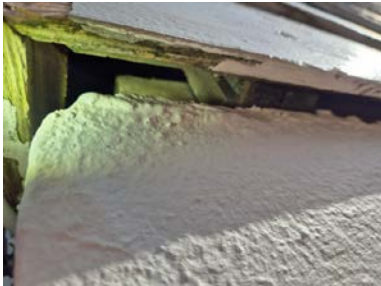
- Det er påvist spredte råteskader i bordkledningen.

I hjørnet mot inngangsparti/gårdsplass er det åpning i nedre del av kledning, og synlig råteskadet veggkonstruksjon på innsiden, ytterste lag med råde er skrapet vekk.

Manglende musesperre.

Råteskadet kledningsbord i hjørner.

Boligen er av en slik alder/tilstand at det er påregnelig med omkledning. Råteskadet konstruksjoner/kledning må skiftes ut. Det anbefales da i samme omfang at boligen etterisoleres og tilordner tilfredsstillende lufting.

Konsekvens ved manglende vedlikehold og oppgradering vil medføre fukt i underliggende/bakenforliggende konstruksjon. Kostnad med ny kledning/skifte ut råte på tomannsbolig deles normalt mellom seksjonene.

**Kostnadsestimat: 100 000 - 300 000**

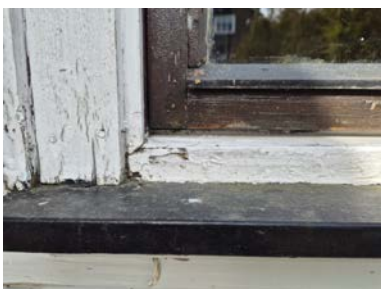
- Det er påvist vinduer med fukt/råteskader.

Samtlige vinduer må skiftes ut for å lukke avvik.

**Kostnadsestimat: 50 000 - 100 000**
