aktiv.

Virikskogen 3B, 3212 SANDEFJORD

**Halvpart av horisontaldelt  
tomannsbolig i 1.etasje | 2  
soverom | Kort vei til sentrum,  
skoler og idrettsanlegg**

# Tilstandsrapport

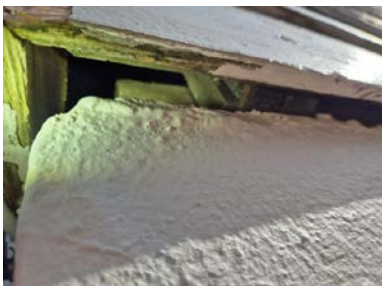
#### **Vurdering av avvik:**

- Det er påvist spredte råteskader i bordkledningen.

I hjørnet mot inngangsparti/gårdsplass er det åpning i nedre del av kledning, og synlig råteskadet veggkonstruksjon på innsiden, ytterste lag med råde er skrapet vekk.

Manglende musesperre.

Råteskadet kledningsbord i hjørner.

Boligen er av en slik alder/tilstand at det er påregnelig med omkledding. Råteskadet konstruksjoner/kledning må skiftes ut. Det anbefales da i samme omfang at boligen etterisoleres og tilordner tilfredsstillende lufting.

Konsekvens ved manglende vedlikehold og oppgradering vil medføre fukt i underliggende/bakenforliggende konstruksjon. Kostnad med ny kledning/skifte ut råte på tomannsbolig deles normalt mellom seksjonene.

**Kostnadsestimat: 100 000 - 300 000**

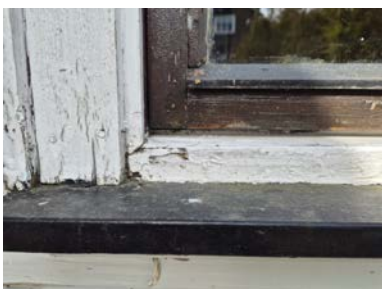
### Vurdering av avvik:

- Det er påvist vinduer med fukt/råteskader.

Samtlige vinduer må skiftes ut for å lukke avvik.

**Kostnadsestimat: 50 000 - 100 000**

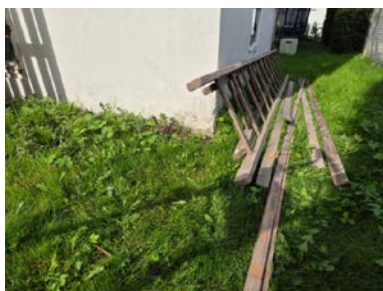
- Det bør foretas terrengjusteringer.

Det anbefales terrengjustering for å få riktig fall langs grunnmuren. Ideelt bør det i en avstand på ca. 3 meter være god helning vekk fra husets grunnmur. Dette er naturlig å gjøre samtidig som drenering av bolig, derav noe lavere kostnadsestimat.
