Engveien 5, 1960 LØKEN

Befaringsdato: 01.07.2024

Rapportdato: 04.07.2024

Tilstandsrapport

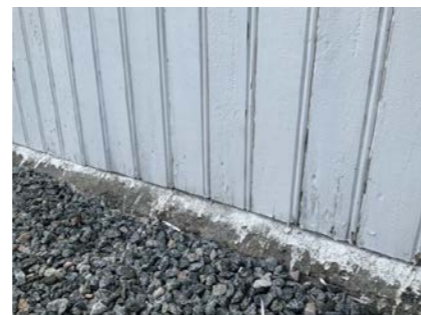
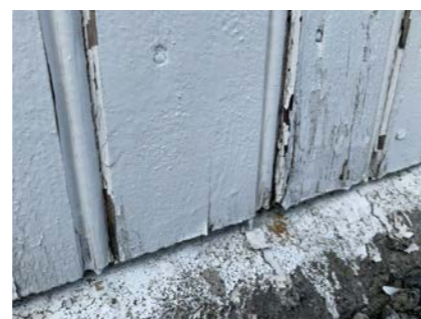
TG 1 Takkonstruksjon/Loft

Veggene har dels tømmerkonstruksjon og dels trebindingsverk. Fasade/kledning har stående trebordkledning. Vurdering av avvik: Det er ingen eller liten lufting i nedre kant av kledning mot grunnmur. Det er påvist spredte råteskader i bordkledningen. Det er avvik: Trekledningen har slitasje og stedvis malingsflass. Det er stedvis små råteskader i bunn av trekledningen. Det må påregnes vinkelavvik, loddavvik mv. på veggkonstruksjoner av denne alder.

- Det bør foretas tiltak for å bedre lufting av kledningen.
- Lokal utbedring må utføres.
- Råteskadet trekledning må skiftes ut.

Utvendig fasade bør vaskes og males.

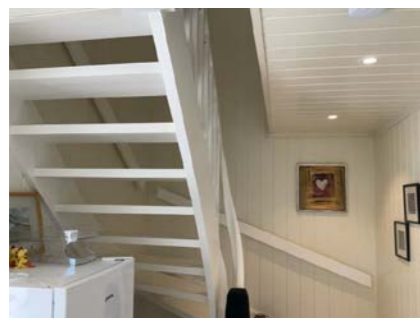
Innvendig > Innvendige trapper
180 graders malt tretrapp mellom etasjene.
Vurdering av avvik: Åpninger mellom trinn i innvendig trapp er større enn dagens forskriftskrav. Rekkverkshøyder er under dagens forskriftskrav til rekkverk i trapper. Det er liten frihøyde i trappeløp

- Rekkverket er såpass lavt at det på grunn av sikkerhetsmessige forhold anbefales økning av høyde.
- Åpninger er såpass store at det ut ifra sikkerhetsmessige forhold anbefales å lage mindre åpninger.

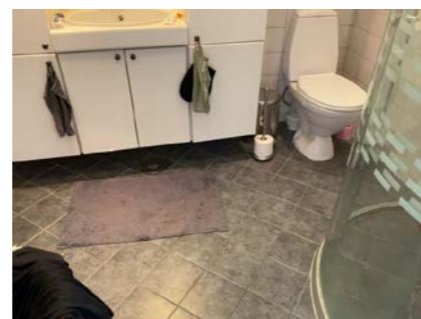
1. ETASJE > BAD/WC/VASKEROM

Våtrom > 1. etasje > Bad/wc/vaskerom > Overflater Gulv
Gulv: Fliser. Oppvarming med elektriske varmekabler. Gulvet har fall til sluk. Totalt fall/høydeforskjell fra gulv ved dør til topp slukrist under servant er ca. 25mm. Vurdering av avvik: Det er påvist at noen fliser har bom (hulrom under). Det er bom (hulrom) under enkelte fliser. Det er slitte flisfuger på gulv i dusjnise.

Våtrom > 1. etasje > Bad/wc/vaskerom > Sanitærutstyr og innredning
Bad/wc/vaskerom består av: Gulvmont. wc. Dusjnise med skyvedør. Opplegg for vaskemaskin. Baderomsinnredning med servantskap, høyskap, speil og lysarmatur. Vurdering av avvik: Det er påvist skader på innredning. Det er svelleskader på baderomsinnredningen.

Våtrom > 1. etasje > Bad/wc/vaskerom > Ventilasjon
Det er elektrisk styrt vifte. Vurdering av avvik: Våtrommet mangler tilluftsventilering, f.eks. spalte/ventil ved dør.

Bad/wc/vaskerom ble bygget i 2011 iht. eier.
Det er ikke fremlagt noe dokumentasjon på våtrommet.
Baderommet er bygget av eier selv.

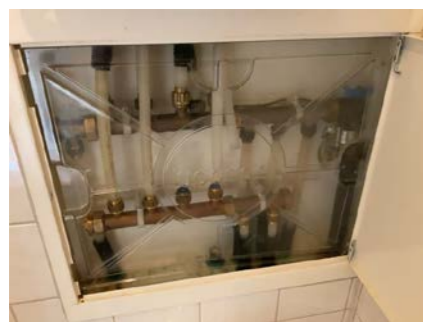
Tekniske installasjoner > Vannledninger
Innvendige vannrør er av plast (rør i rør). Fra 2009 iht. eier. Det er besikket i rørskap. Vurdering av avvik: Det mangler tettemuffer i enden av varerør på rør-i-rør-system. Det mangler tettemuffer på varerør i kjøkkenbenk.

- Det må monteres tettemuffer i enden av varerørene.

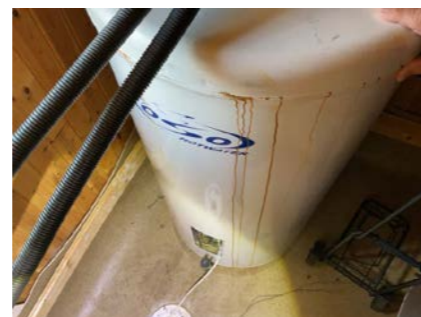
Tekniske installasjoner > Varmtvannstank
Varmtvannstanken er på ca. 200 liter, har produksjonsår 2003 og er plassert på kott på gulvbelegg med oppkant og sluk i gulv. Vurdering av avvik: Det er ikke påvist tilfredsstillende el-tilkobling av varmtvannstank iht. gjeldende forskrift. Det er påvist at varmtvannstank er over 20 år. Det er rennemerker på varmtvannstanken og det er ukjent årsak til dette. Det mangler deksel på elektrisk tilkobling. Iht. dagens forskrift skal

- Det bør etableres tilfredsstillende el-tilkobling etter gjeldende forskrift.
- Det er ikke behov for utbedringstiltak siden tanken fungerer i dag, men ut ifra alder kan skader plutselig oppstå på eldre tanker.

Deksel på elektrisk tilkobling må monteres.
