Parkvegen 3A, 2380 BRUMUNDDAL

**BRUMUNDDAL - Sentralt  
beliggende halvpart av  
tomannsbolig med gode  
solforhold. Garasje.**

Befaringsdato: 15.09.2025

Rapportdato: 18.09.2025

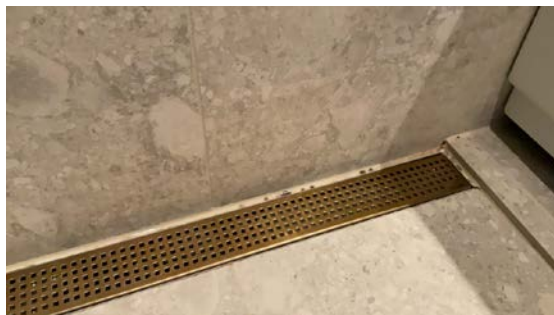
1. ETASJE > BAD

- Bad > Ventilasjon: Det er avvik: Det er registrert svertesopp i silikonfuger i dusjonen. Dette har ofte sammenheng med utilstrekkelig ventilasjon.

Det bør iverksettes tiltak for å forbedre ventilasjonen og fjerne svertesopp i silikonfugene i dusjsonen, for å redusere risikoen for videre soppvekst og skader på materialer.
