Nøkkelinformasjon

**Salgsobjekt:** Enebolig  
**Eierform:** Eiet  
**Byggeår:** 1976  
**BRA-i/BRA Total** 164/204 kvm  
**Tomtstr.:** 619.6 m²  
**Soverom:** 4  
**Antall rom:** 6  
**Gnr./bnr.** Gnr. 91, bnr. 57  
**Oppdragsnr.:** 1507240076

Einebustad  
Gamle Rykkesvegen 18  
5705 Voss

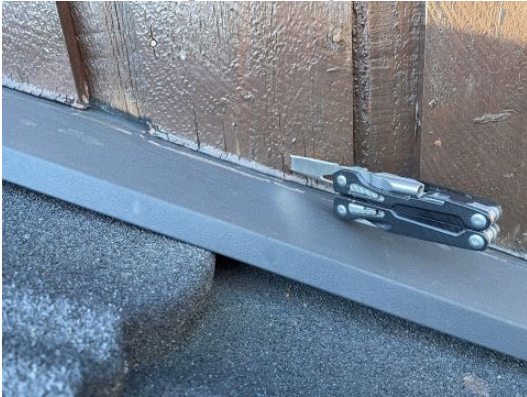
Fuktig ved er registrert i nedre del av kledning i overgang mellom vegg og takflate for overbygd inngangsparti. Ny overflatebehandling av utvendige overflater vert anbefalt. Fuktig ved bør erstattast med ny. Opningar for mus og skadedyr er registrert. Luftesjikt i bakkant av kledning mangler. Kledningen frå byggeår er som venta ift. alder.

Merknader: Stikkprøve av fuktig trevirke.

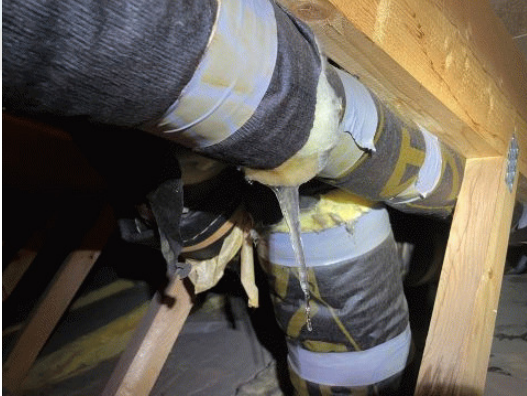
Fuktskjolder og missfargar på enkelte overflater. Lekkasje eller kondensproblematikk er registrert på kaldtloftet. Fuktigheita skuldast svak overgang i takgjennomføring og manglande kondensisolering av kanalar. Utbetring vert anbefalt snarast råd. Inntørka rennmerker/fuktskjolder er observert i panel rundt pipegjennomføring. Heimelshavar opplyser at dette er frå før taktekinga vart fornya i 2000, og at det ikkje har vore teikn til lekkasjar etter det.

Merknader: Istapp. Avviket skuldast truleg manglande kondensisolering av avløpslufting eller ventilasjonskanal.
