Røllikvegen 23, 7340 OPPDAL

**Innholdsrik og oppgradert  
enebolig med stor tomt og  
dobbelgarasje**

| Tilstandsrapport ..... | 55 |

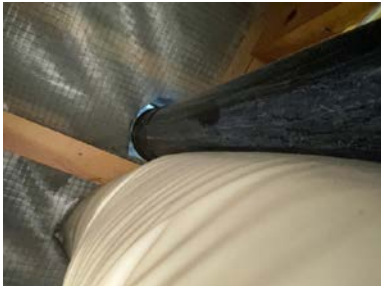
Lufteør fra kaldloft.

Det bør etableres åpning av isolasjon ved raftvegger slik at det dannes luftespalte mellom isolasjon og undertak. Konsekvensen om dette ikke utbedres kan være kondensering av kaldloftet med påfølgende fuktskader.

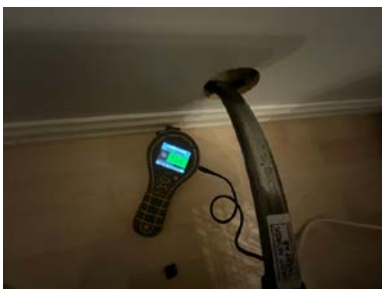
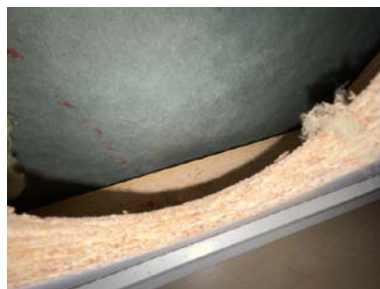
Det ble på enkelte åpne kjellervegger påvist slatutsalg på nedre del av vegg. Dette indikerer fuktttransport gjennom konstruksjonen.

- Ingen tiltak nødvendig så lenge arealene ikke benyttes som oppbevaring av fuktømfintlige gjenstander.  
- Kjelleren egner seg ikke for innredning med organiske materialer, og bør kun benyttes med fritt eksponerte murflater, for å ivareta best mulig vilkår for uttørking. Ved lagring av varer bør disse ikke stå direkte på gulvet eller helt ut mot yttervegger.

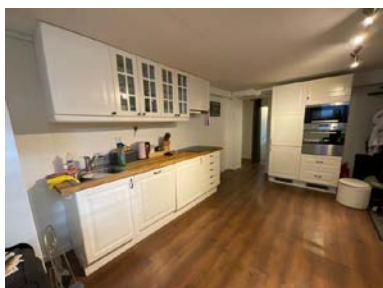
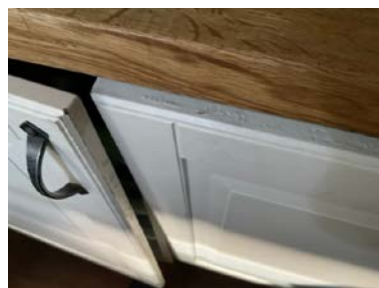
Fuktskader innredning.

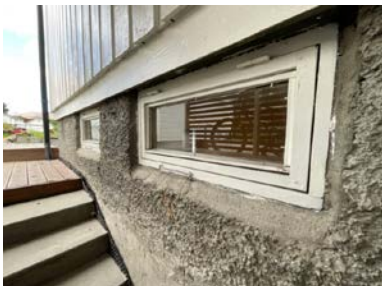
Manglende toppliste på fuktsikring over bakkeplan.

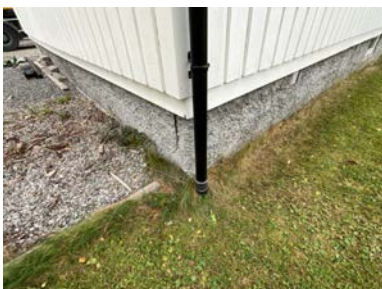
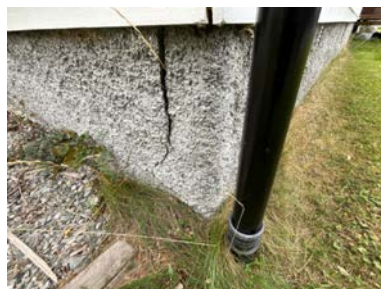
| Beskrivelse | Sprekker i mur på nordre siden av boligen. Påvirker ikke kjellerboden da det er ved et lite kryprom. |

Sprekk grunnmur, ingen utvikling de siste 10 år i følge eier.

- Ikke behov for umiddelbare tiltak, men sprekker bør overvåkes over tid og tiltak må vurderes ut fra hvordan dette utvikler seg.
