Wergelands vei 23 - H0212, 3613 KONGSBERG

**Hvorfor leie når du kan eie! -
Praktisk 2- roms selveier med
veranda - Gangavstand til sentrum**

Befaringsrapport

Wergelands vei 23, 3613 KONGSBERG
KONGSBERG kommune
gnr. 8095, bnr. 6

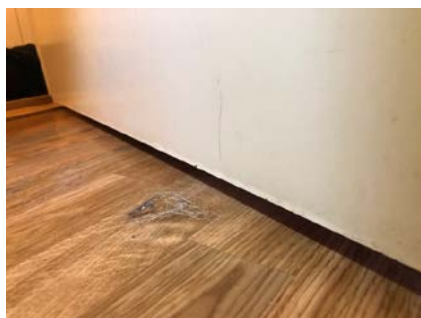
Bilde av dørbblad til badet

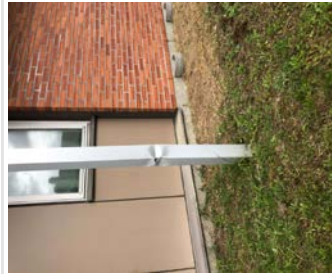
Skade på søyle til balkong

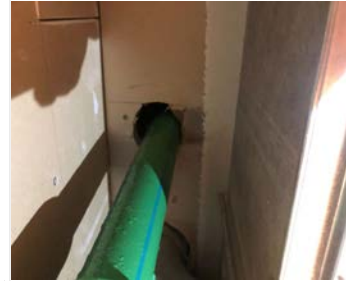
Manglende tetting rundt
gjennomføringer

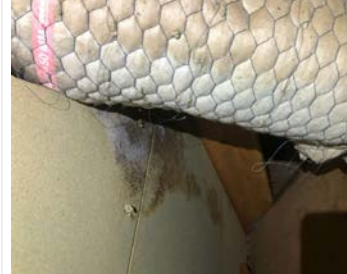
Undertak på loft

Primærkonstruksjon for yttertak		Undertak av papp.	1999	Det er utett mellom gjennomføringer og undertak. Dette øker risikoen for lekkasje dersom tekingen eller beslag ikke er tett.	Overvåk tilstanden jevnlig. For å lukke avviket må det tekkes mellom undertak og gjennomføring.	2	RS	25 000
262	Taktekking	Normal tid før utskifting av betongtakstein er 10 - 40 år.	Dobbelkrum betongstein fra byggeår		Flere knekte takstein. Det er mose på takstein og i takrenner. Mønepanner i er ikke festet.	Skifte knekt takstein for å redusere risikoen for lekkasje. Mose bør fjernes. Kontroll og utbedring av innfesting av takstein iht. legganvisning.	2	RS	50 000
262	Taktekking	Normal tid før omlegging av tegltakstein er 30 - 60 år.	Dobbelkrum betongstein fra byggeår. Gjelder omlegging. TG basert på alder.	1999	Ingen avvik	Ingen tiltak	1

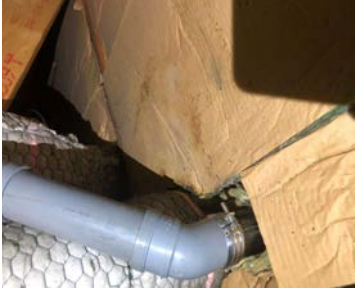
Fuktskjolder på isolasjon. Antatt fra kondens

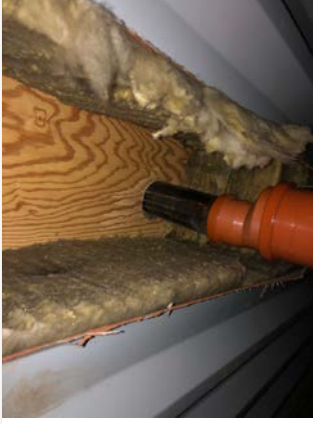
Bilde av manglende isolasjon rundt avløprør i krypkjeller

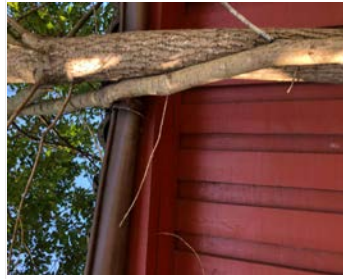
Deformert takrenne

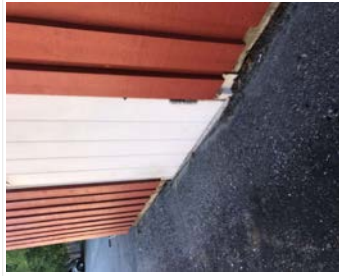
Dører som subber mot terreng

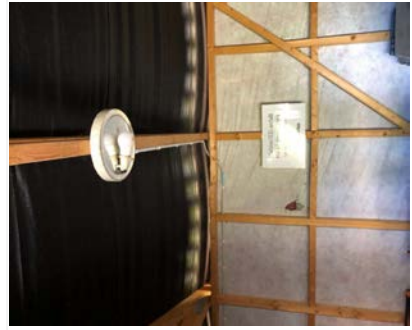
Lampe mangler kuppel

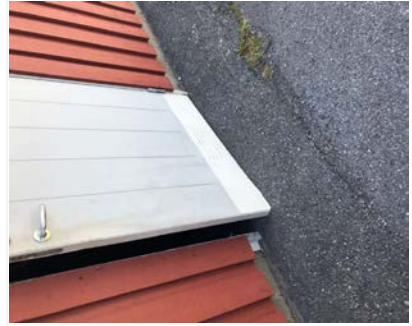
Dør som subber mot terreng
