Vestre Skibakk 9A, 2040 KLØFTA

**KLØFTA - Unik eiendom på hele  
371 kvm BRA og 2063 kvm tomt -  
Skjermet og barnevennlig  
beliggenhet - Svømmebasseng**

| Tilstandsrapport ..... | 59 |

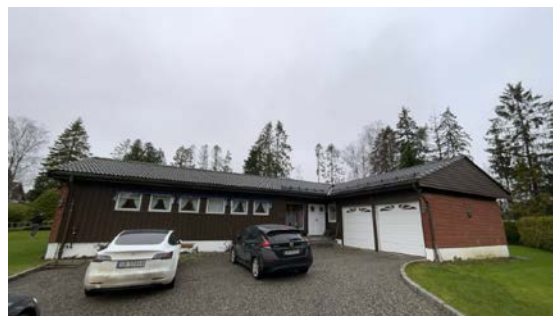
Avvik: • Mer enn halvparten av forventet brukstid er passert på taktekkingen.

Besiktigelse av taktekke.

- Når takteking og undertak begynner å bli gamle, øker risikoen for lekkasjer, noe som kan føre til omfattende og kostbare reparasjoner av underliggende konstruksjoner dersom en ikke foretar tiltak på konstruksjonene før dette oppstår.
- Tidspunkt for utskiftning av takteking nærmer seg.
- Tidspunkt for utskiftning av undertak nærmer seg.

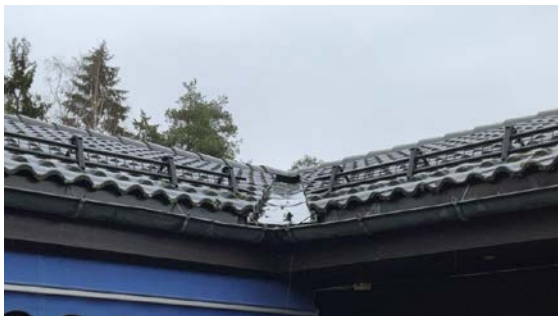
Synlig elde og avvik på gradrenner.

- Overvåk tilstanden jevnlig. For å få tilstandsgrad 0 eller 1 må beslag/renner/nedløp skiftes ut, men tidspunktet for når dette er nødvendig er vanskelig å si noe om.
- Det bør lages system for bortledning av vann fra taknedløp ved grunnmur.

Overganger rundt ventilhatter bør etterkontrolleres og evt. utbedres. Utettheter rundt rørgjennomføringer kan føre til skader på sikt. Ettermontering av snøfangere er anbefalt og tilfaller ny eier.

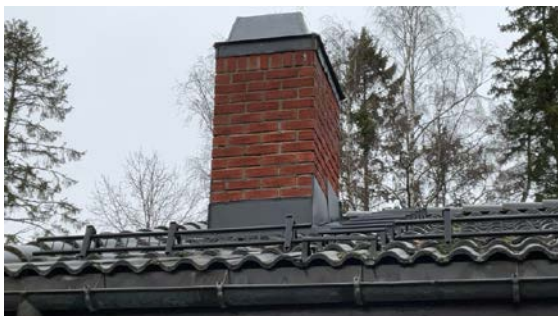
• Det er påvist avvik i beslagløsninger.

Synlig elde og avvik på beslag generelt.

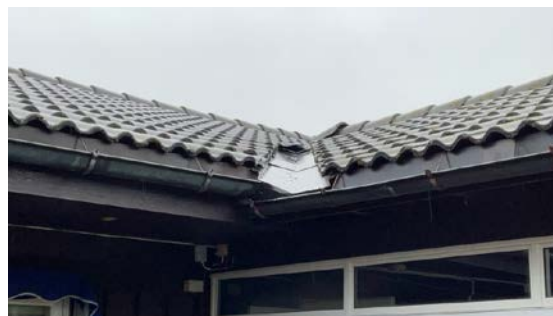
Synlig elde og avvik på gradrenner.

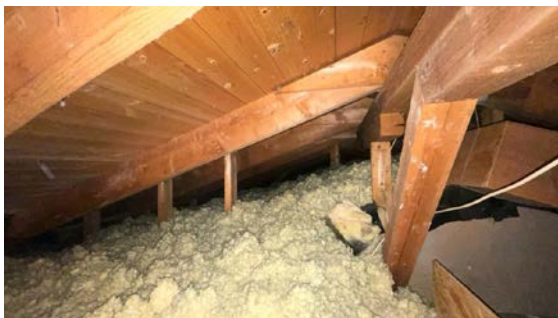
Generell besiktigelse.

- Lufting/ventilering bør forbedres.
- Lokal utbedring bør utføres.

Loftsluke bør byttes. Med tanke på nevnte avvik og bolig med denne type plassering uten beboelse over lengere tid kan føre til at mus trekker inn på loft der det bør etableres sikring mot skadedyr på kort sikt.

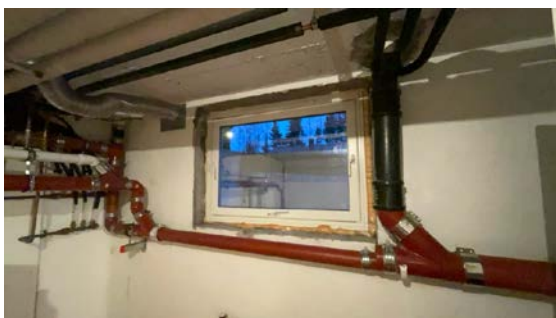
Belistning og tetting må fredigstilles.

- Det bør gjøres tiltak for å bedre ventilering av rommet.
- Det må foretas lokal utbedring.
- Kondensering på enkelte glass har medført fuktskader i treverk som kan medføre utskiftningsbehov av enkelte vinduer.

Vindusblikk generelt på alle vinduer bør etterkontrolleres og evt. utbedres.

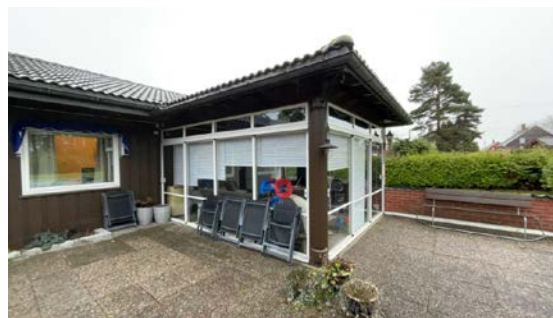
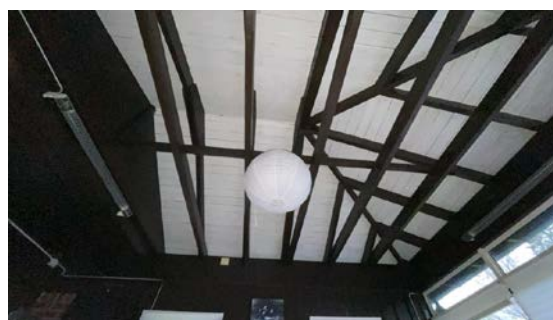
Ingen synlige lekkasjer på undersiden av takkonstruksjonen på befaringsdagen.

Kommende lokale utbedringer av gulv og vedlikehold/justering av glassdører og skinner er påregnelig på sikt.

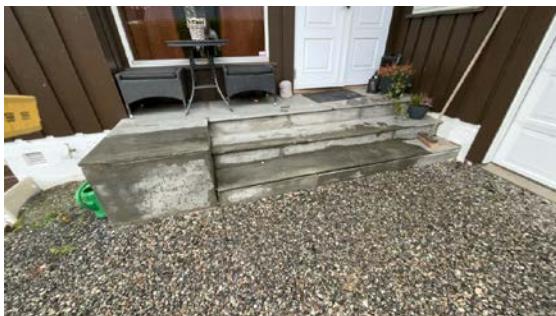
Avvik: • Betongtrapp har mindre sprekker/skader

Besiktigelse av trapp.

- Påviste skader må utbedres.

Lokale utbedringer er påregnelig på kort sikt.

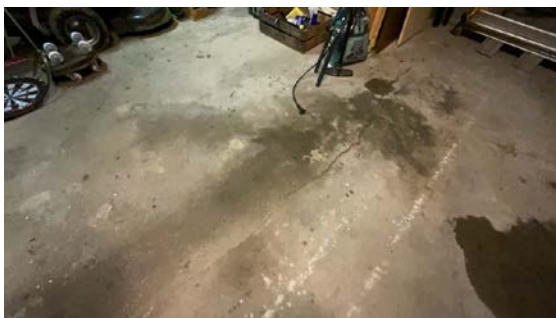
Synlige asbestplater på overflater der som kategoriseres som spesialavfall det det er gitt retningslinjer for videre retningslinjer for sanering. Synlig elde og slitasje generelt. Synlig riss i betongsålen.

Synlige asbestplater på overflater.

Synlig riss på betongsålen.

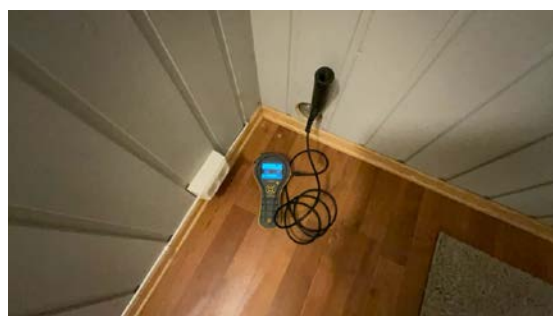
Det ble påvist dampsperre i vegg som ligger mot rom under terreng. Dampsperre/plast i vegg under terreng er ikke anbefalt da kondens kan oppstå. Det var ikke tegn til kondens på befaringsdagen og har stått slik siden byggeår. Konstruksjon bør holdes under oppsikt evt. fjerning av dampsperre på sikt er påregnelig. Målt 17% fukt som indikerer startfase på etablering av fukt i konstruksjonen.

Rom under terreng: Gulvet er av betong belagt med furugulv og laminat. Veggene har panel. Hulltaking er foretatt og det er påvist avvik i konstruksjonen. Hulltaking er foretatt ved/i Hobbyrom og bod. . Fuktkvotemåling (vekt%) i konstruksjonen ble målt til 17.

Utført hulltaking på rom under terreng.

- Det påviste fuktnivå gir grunn til å overvåke konstruksjonen jevnlig for å se utvikling over tid, og eventuelt foreta tiltak for å unngå fuktskader.

Fjerning av dampspærre på nedre del av vegg bør utføres da det er anbefalt at konstruksjoner under grunn har en pustende konstruksjon. Alle innredet og utført overflater bør fjernes i samsvar med etablering av ny drenering før videre innredninger av kjelleren. Ved innredning av overflater før ny drenering er opparbeidet kan dette føre til skader på konstruksjoner og redusert inneklime samt økt risiko for muggsopp m.m. Grunnet trefast bunnsvill og ingen synlige skader rundt hulltakingspunktet er det gitt TG 2 iht. retningslinjer NS3600, men det kan ikke utelukkes videre utvikling over tid der TG 3 kan bli aktuelt for fremtidig vurderinger. Unngå lagring mot yttervegg er også et anbefalt tiltak. Ingen typisk kjellerlukt ble registrert på befaringsdagen for øvrig.

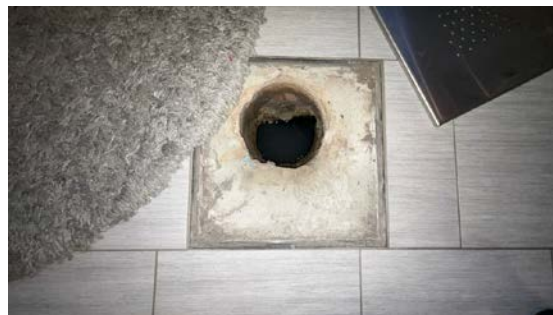
Kontroll av sluk.

- Våtrommet må totalrenoveres. Alle forhold med tettesjikt, våtsone, sluk m.m. må dokumenteres.
- Manglende oppgradering av våtrommet medfører høy risiko for at konstruksjonene ikke vil tåle vanlig bruk av vann eller lekkasjer. Dette kan føre til fuktskader på tilstøtende konstruksjoner.
- Våtrommet har behov for omfattende oppgraderinger. For å sikre en løsning som oppfyller gjeldende krav, bør tettesjikt, sluk og røropplegg oppgraderes og dokumenteres.

**Kostnadsestimat: 200 000 - 500 000**

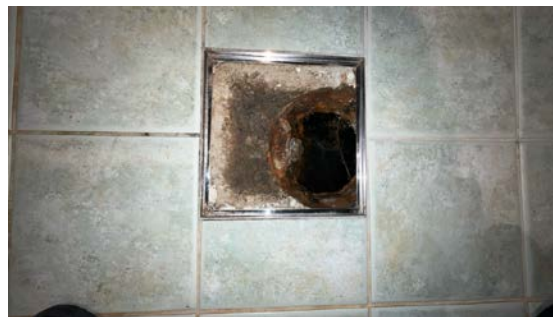
Kontroll av sluk.

- Manglende oppgradering av våtrommet medfører høy risiko for at konstruksjonene ikke vil tåle vanlig bruk av vann eller lekkasjer. Dette kan føre til fuktskader på tilstøtende konstruksjoner.
- Våtrommet har behov for omfattende oppgraderinger. For å sikre en løsning som oppfyller gjeldende krav, bør tettesjikt, sluk og røropplegg oppgraderes og dokumenteres.
- Våtrommet må totalrenoveres. Alle forhold med tettesjikt, våtsone, sluk m.m. må dokumenteres.

Kostnadsestimat: 200 000 - 500 000

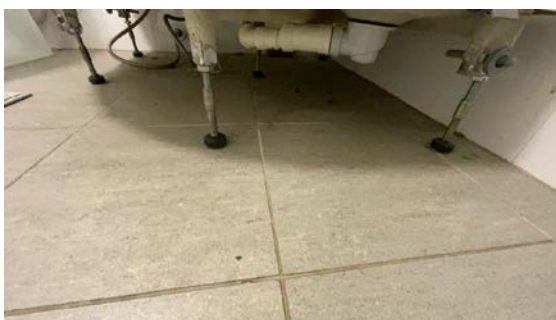
Rom uten sluk.

- Våtrommet må totalrenoveres. Alle forhold med tettesjikt, våtsone, sluk m.m. må dokumenteres.
- Våtrommet har behov for omfattende oppgraderinger. For å sikre en løsning som oppfyller gjeldende krav, bør tettesjikt, sluk og røropplegg oppgraderes og dokumenteres.
- Manglende oppgradering av våtrommet medfører høy risiko for at konstruksjonene ikke vil tåle vanlig bruk av vann eller lekkasjer. Dette kan føre til fuktskader på tilstøtende konstruksjoner.

**Kostnadsestimat: 200 000 - 500 000**

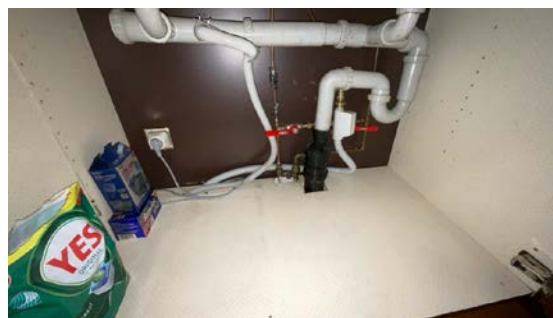
Avvik: • Mer enn halvparten av forventet brukstid er passert på innvendige vannledninger.

Besiktigelse av røropplegg.

- Det er ikke behov for utbedringstiltak siden anlegget fungerer i dag, men ut ifra alder kan skader plutselig oppstå på eldre anlegg.
- Det må monteres tettemuffer i enden av varerørene.
- Tidspunkt for utskiftning av vannledninger nærmer seg.

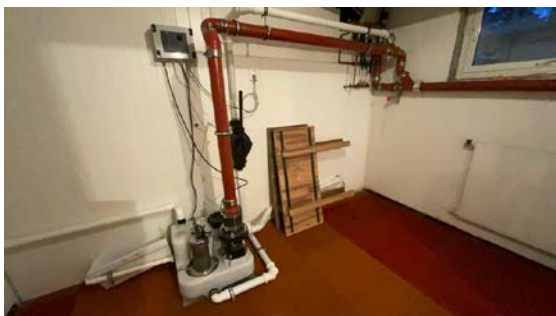
Avvik: • Mer enn halvparten av forventet brukstid er passert på innvendige avløpsledninger.

- Det er påvist at avløpsrør av jern har rustskader.

Avløpspumpe til badet i kjeller.

- Tidspunkt for utskifting av avløpsrør nærmer seg.
- Eldre avløpsrør har blant annet større sannsynlighet for lekkasjer, noe som kan føre til omfattende og kostbare vannskader i boliger.
- Skader på anlegget må utbedres.
- I forbindelse med oppgradering av våtrom vil det være naturlig med utskifting av rør.
