Taietveien 16 B, 1940 BJØRKELANGEN

**Innholdsrik leilighet med god planløsning, solrik balkong og parkering. Stille og rolig, men gangavstand til sentrum!**

Befaringsdato: 10.10.2024      Rapportdato: 10.10.2024      Oppdragsnr.: 10816-24136      Referansenummer: LT6519  
Autorisert foretak: Petter Larsen Havnen AS      Sertifisert Takstingeniør: Petter Larsen      Vår ref:

# Tilstandsrapport

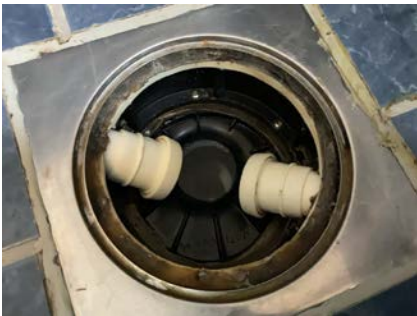
### 1. ETASJE > BAD/WC/VASKEROM

#### TG 2 Sanitærutstyr og innredning
