Granlysvingen 17, 2420 TRYSIL

**Innholdsrik enebolig med  
underetasje innredet i 2019. Solrik  
terrasse med utsikt mot fjellet!  
Garasje.**

17.06.2025

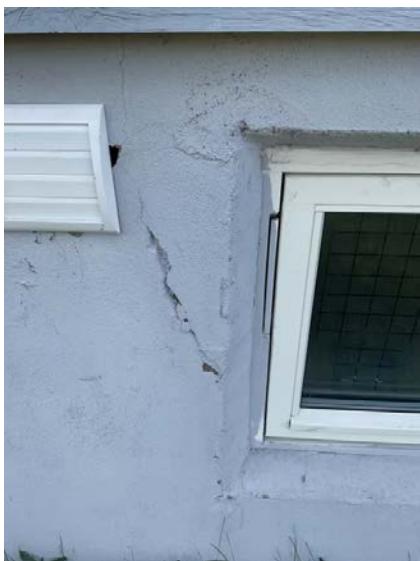
Sprekker i grunnmur.

Det registreres riss/ sprekker i grunnmuren.

Det anbefales å foreta en gjenpussing av sprekker i grunnmur, slik at forholdet kan observeres over tid, med tanke på om dette er under utvikling eller er stabilt.

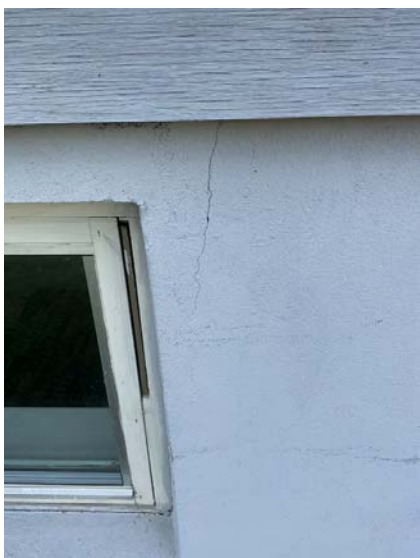
Sprekker i grunnmur.

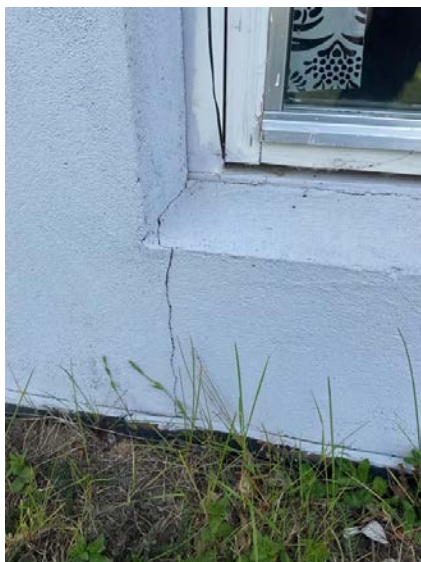
Sprekker i grunnmur.

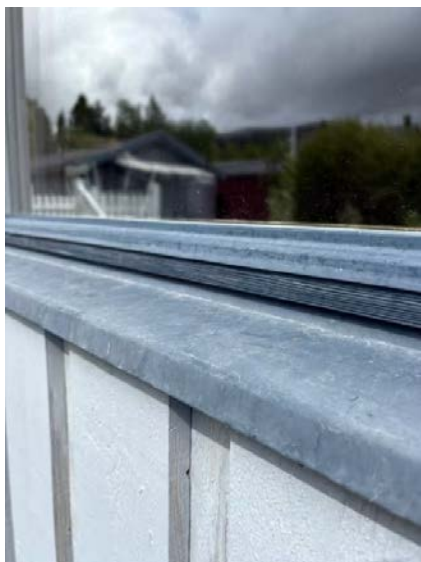
Værslitte karm.

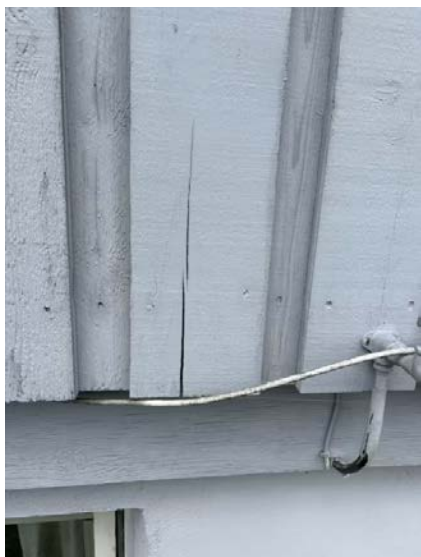
Det registreres sprekker i fasadene

Sprekker i kledning.

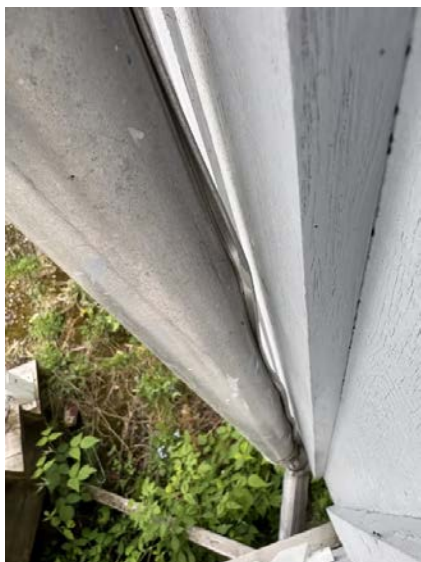
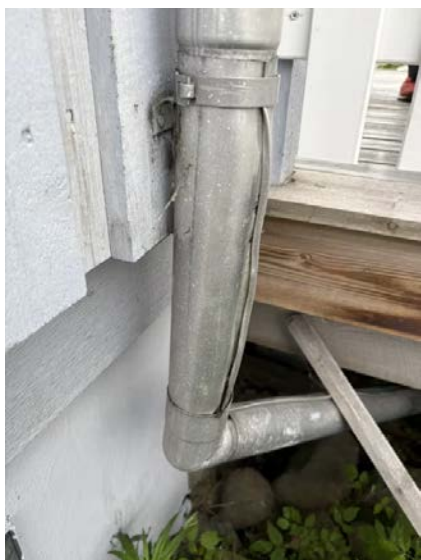
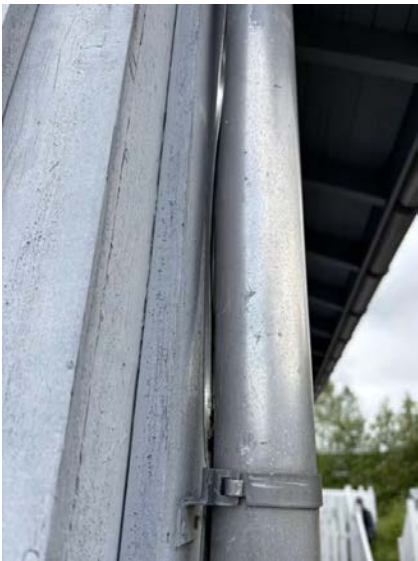
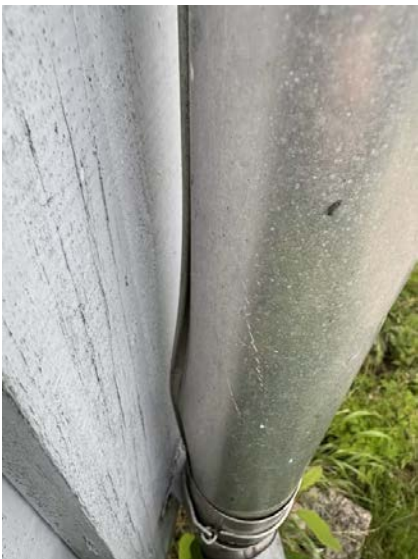
Det ble registrert buling/skade i nedløpsrør som er et symptom på frostspreng.

Frostsprengh i nedløpsrør.

Frostspreg i nedløpsrør.

| Utbedring av skader må påregnes. | |

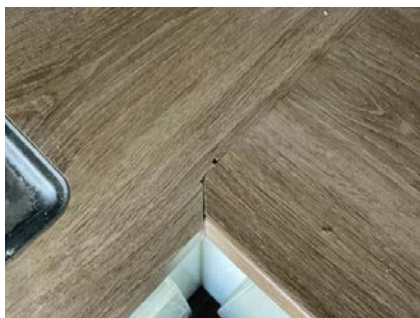
Det er påvist skader på overflater/kjøkkeninnredning utover normal slitasjegrad.

Unormal slitasje på overflater.

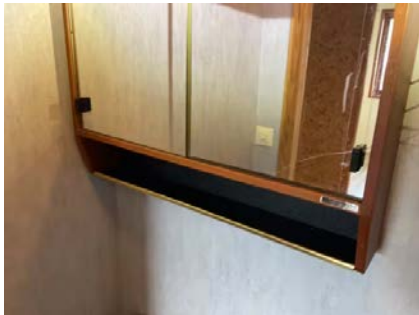
Sprekk i speil over servant.

Sprekk i speil over servant

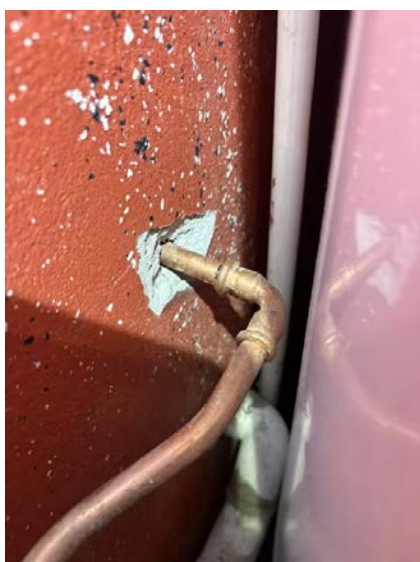
Løsningen/utførelsen rundt rørgjennomføringer gir fare for fukt inn i konstruksjoner. Lokal utbedring må vurderes.

Gjennomføring i vegg.

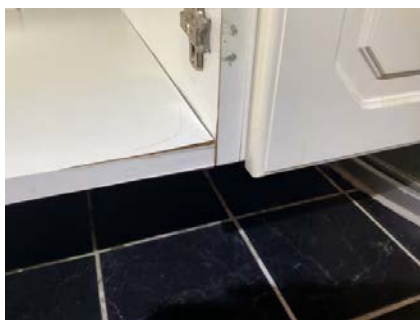
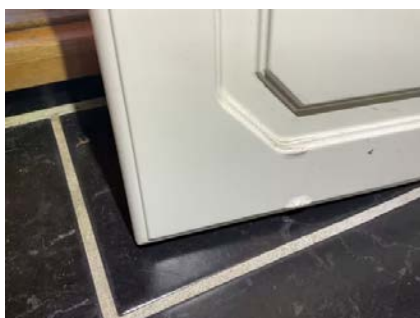
Innredning har vannskader

Vannskade på innredning.

Fuktskade i servantskap bør utbedres.
