Lønneveien 31, 3229 SANDEFJORD

**Velholdt og innbydende enebolig  
med 2 soverom, 2 bad, vaskerom,  
flotte uteområder, solrik og  
usjenert endebeliggenhet!**

Befaringsdato: 28.10.2025

Rapportdato: 01.11.2025

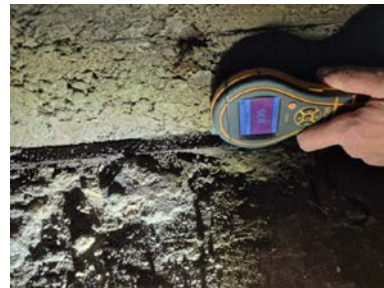
Hulltaking i kjellergang viste fuktnivå 26,4 vektprosent i bunnsvill. Treverk bør normalt ligge under ca. 15 vektprosent. Risiko for råte og muggsopp øker markant over ca. 17 vektprosent.

Målt høye fuktverdier i treverk.

Råte i treverk i bunn og indikert fukt i mur.
