Lønneveien 31, 3229 SANDEFJORD

**Velholdt og innbydende enebolig  
med 2 bad, 3 sov og vaskerom!  
Flotte uteområder, solrik og  
usjenert endebeliggenhet!**

## Nøkkelinformasjon

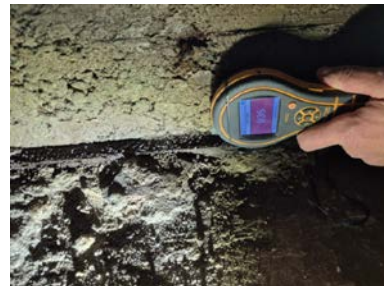
Det er manglende fuktsperre på bakken.

I krypkjelleren med tilkomst fra kjellergang er det høy luftfuktighet og kondensvann. Det er råte i synlig treverk.

Målt høye fuktverdier i treverk.

Råte i treverk i bunn og indikert fukt i mur.

Det bør etableres fuktsperre på bakken for å hindre vanninntrengning og redusere fuktbelastning i konstruksjonen.

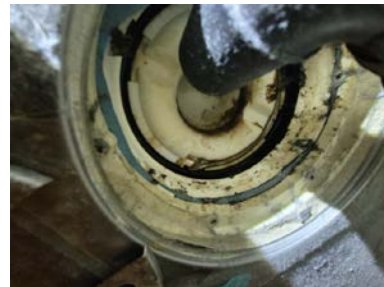
Sluk på gulv har ikke synlig membran under hele klemring - kun delvis.

Sluk under kabinett har synlig membran under hele klemring.

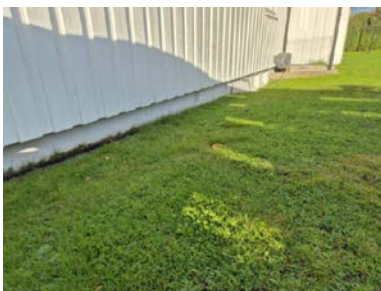
Avvik: Terrenget faller inn mot bygningen og det er maksimale forhold for vann inn mot muren.

Fall inn mot bolig.

Ideelt bør det være fall på 1:50 på 3 meter ut fra bygning.

**Kostnadsestimat: 100 000 - 200 000**
