Lønneveien 31, 3229 SANDEFJORD

**Velholdt og innbydende enebolig  
med 2 bad, 3 sov og vaskerom!  
Flotte uteområder, solrik og  
usjenert endebeleggenhet!**

# Tilstandsrapport

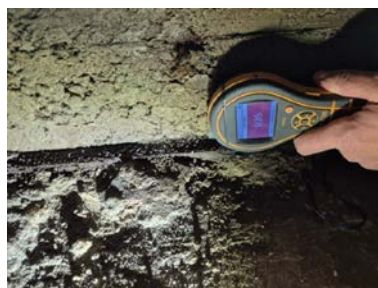
Det er manglende fuktsperre på bakken.

I krypkjelleren med tilkomst fra kjellergang er det høy luftfuktighet og kondensvann. Det er råte i synlig treverk.

Råte i treverk i bunn og indikert fukt i mur.

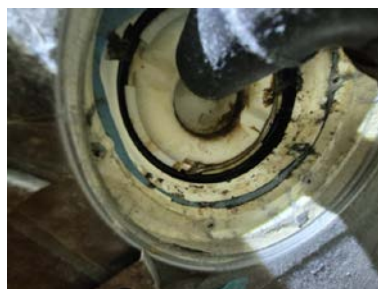
Sluk under kabinett har synlig membran under hele klemring.

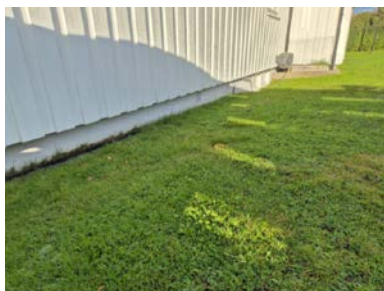
Ideelt bør det være fall på 1:50 på 3 meter ut fra bygning.

Fall inn mot bolig.
