Løkkjeveien 65, 7391 RENNEBU

**Berkåk - Enebolig med rolig, solrik  
og barnevennlig beliggenhet på  
romslig og sentrumsnær tomt**

Befaringsdato: 29.08.2025

Rapportdato: 09.09.2025

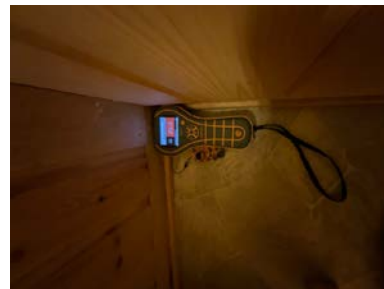
- Det må gjennomføres ytterligere undersøkelser.
- Andre tiltak:

Det må påregnes nærmere undersøkelser i forhold til påvist fukt i nedre kant av yttervegg. Det anbefales også etablering av elektrisk avtrekksvifte.
