**Salgsobjekt:** Enebolig  
**Eierform:** Eiet  
**Byggeår:** 1966  
**BRA-i/BRA Total** 258/272 kvm  
**Tomtstr.:** 830.2 m<sup>2</sup>  
**Soverom:** 4  
**Antall rom:** 6  
**Gnr./bnr.** Gnr. 141, bnr. 324  
**Oppdragsnr.:** 1101250034

# Innholdsrik og velholdt enebolig med garasje.

| Tilstandsrapport ..... | 43 |

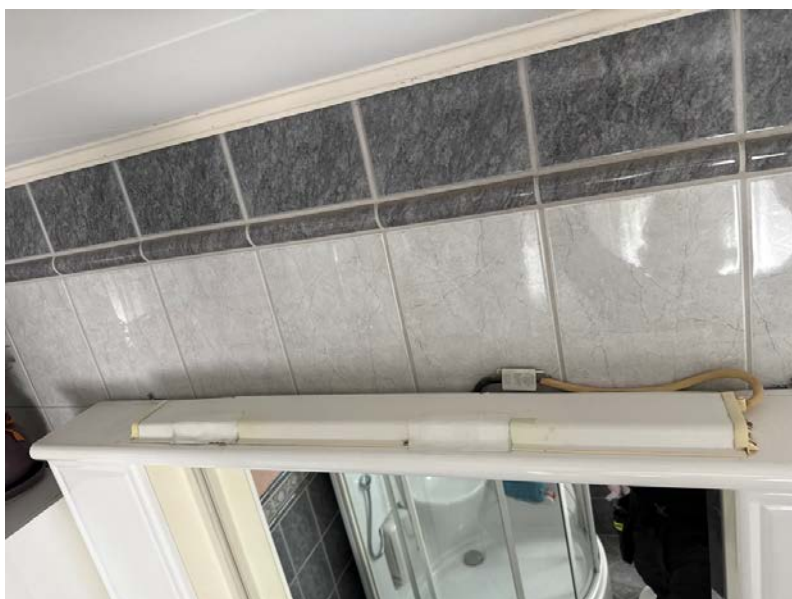
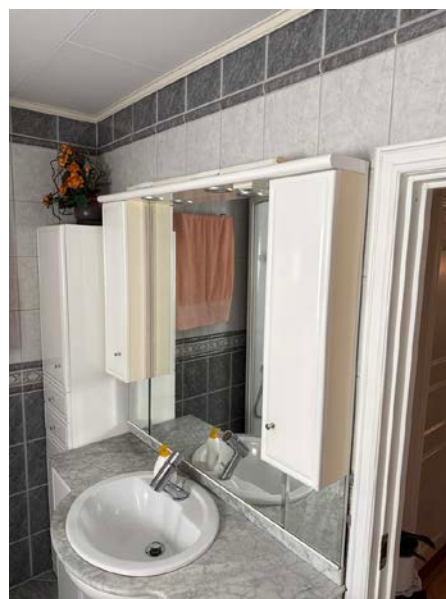
Kabel er ikke forskriftsmessig installert. Jf. FEL § 20.

Gjelder kabel og tilkobling av speil belysningen

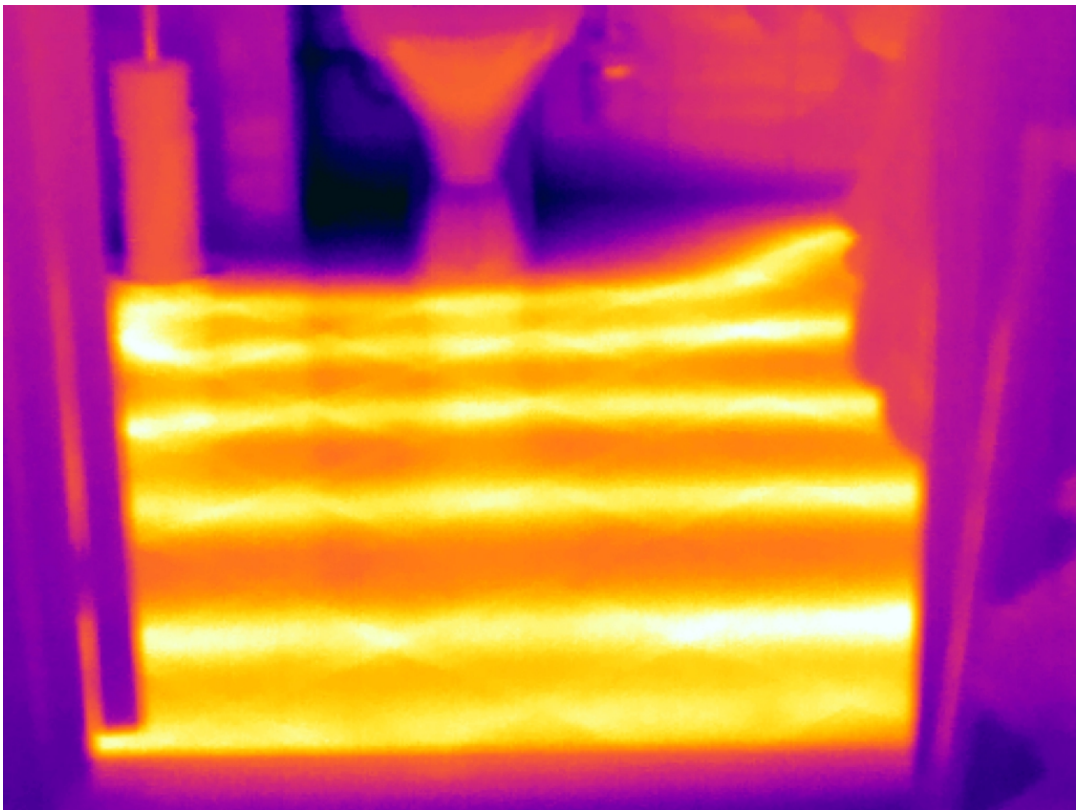
Kalde felter rundt toalett

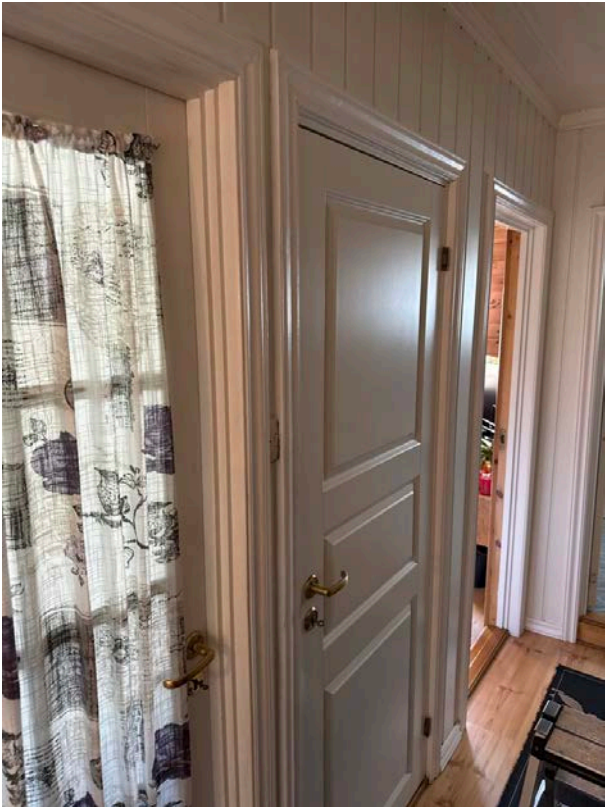
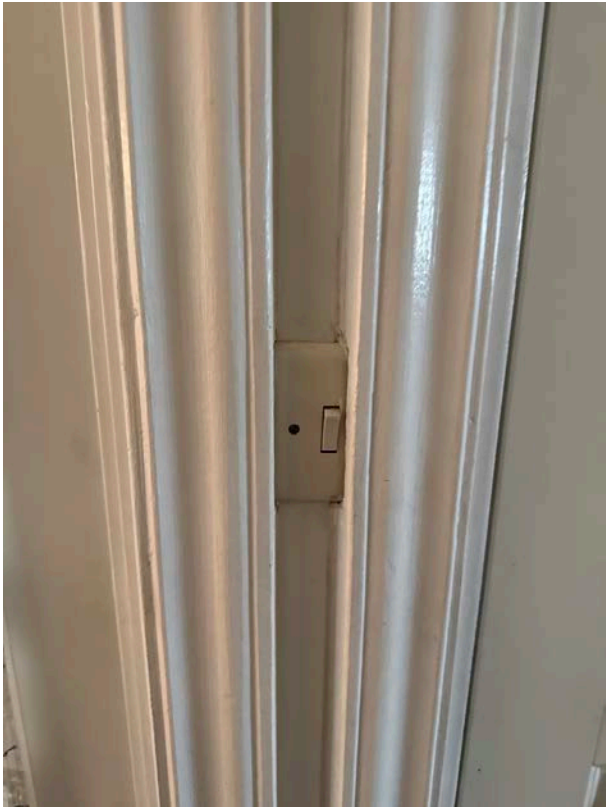
| Beskrivelse |
|---|
| Koblingsboks/bryter er ikke lett tilgjengelig. Jf. FEL § 36. |

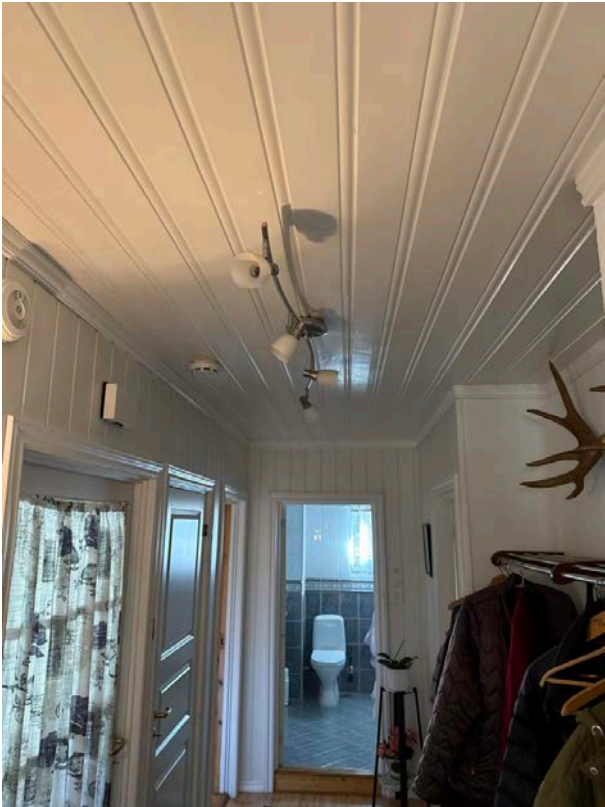
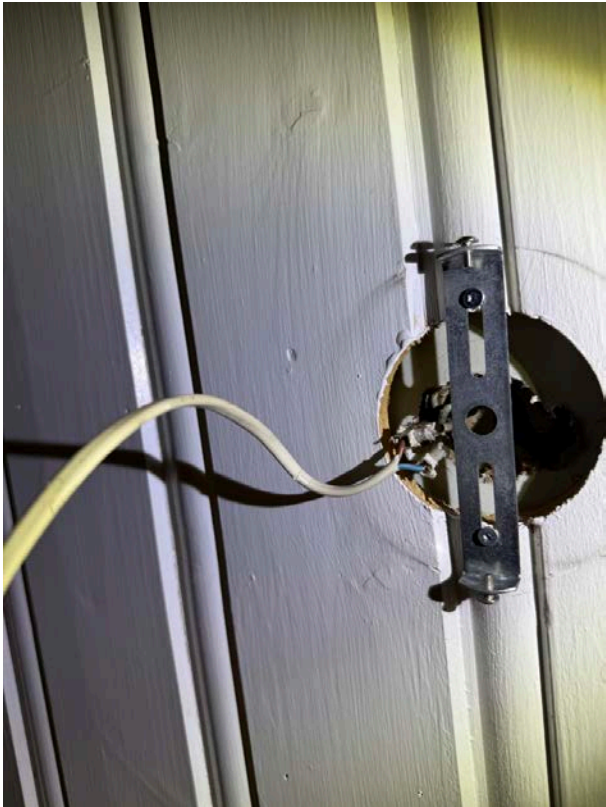
| Beskrivelse |
|---|
| Koblingsboks er ikke lett tilgjengelig. FEL § 36 |

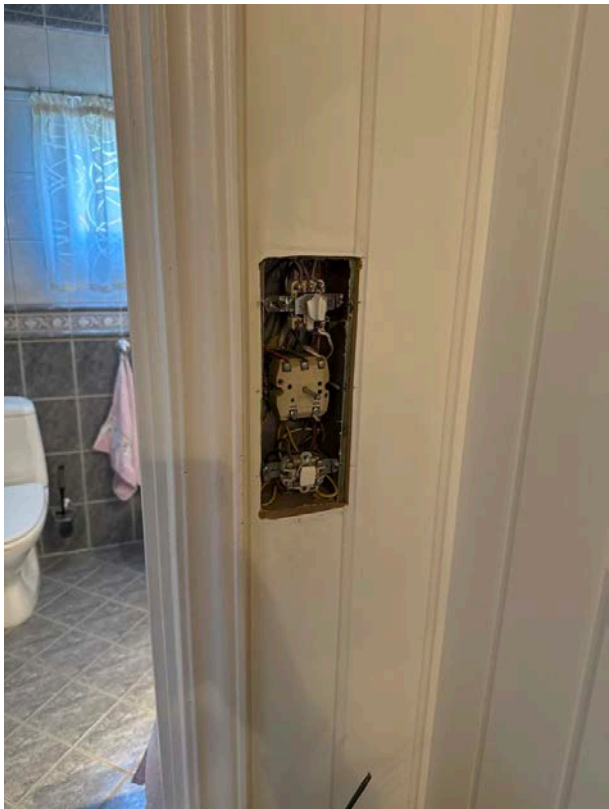
Bryterpanel for bad plassert i gang. Mangler utforingsringer mot brennbart.

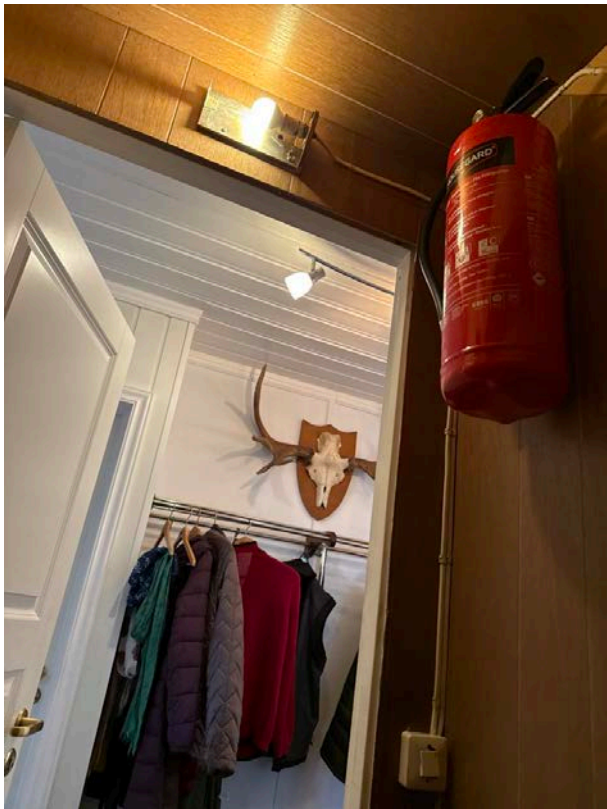
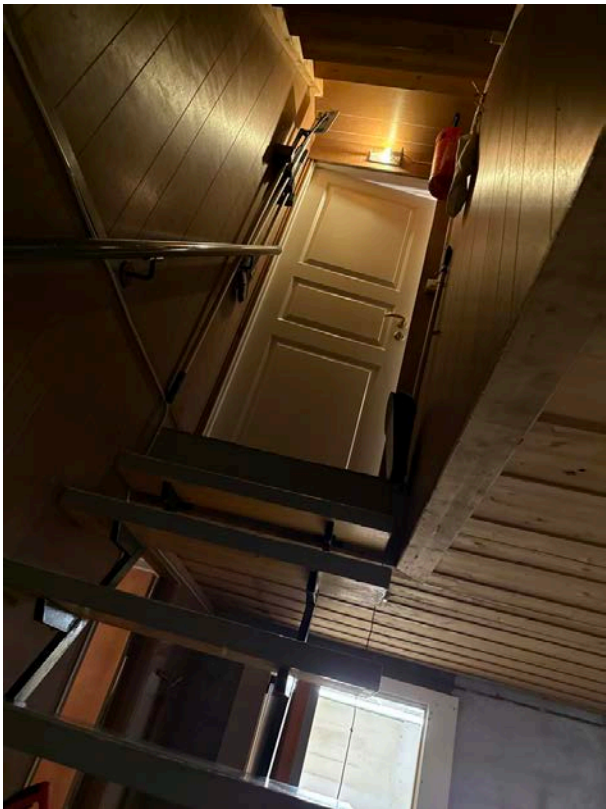
utstyret mangler skjerm iht. fabrikantens veiledning. Jf. FEL § 36.

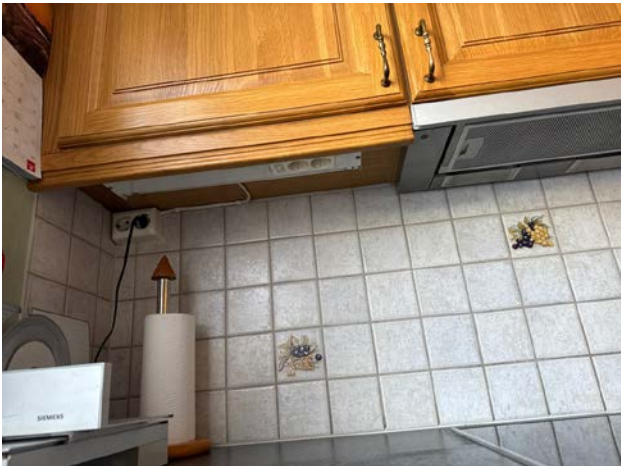
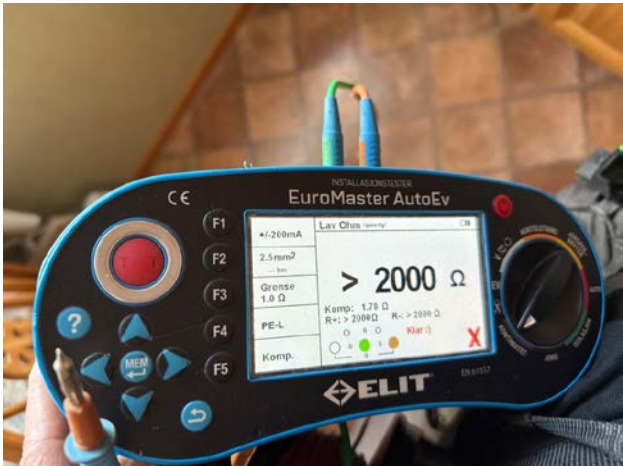
| Beskrivelse |
|---|
| Jordet stikkontakt er ikke tilkoblet anleggets jordpotensiale (PE-jord). Jf. FEL § 21. |
| Stikkontakt i armatur mangler jord |

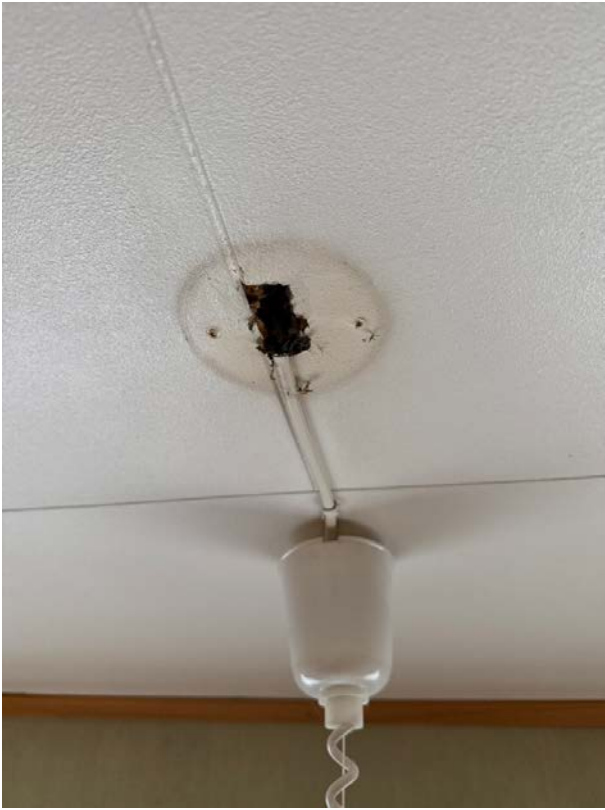
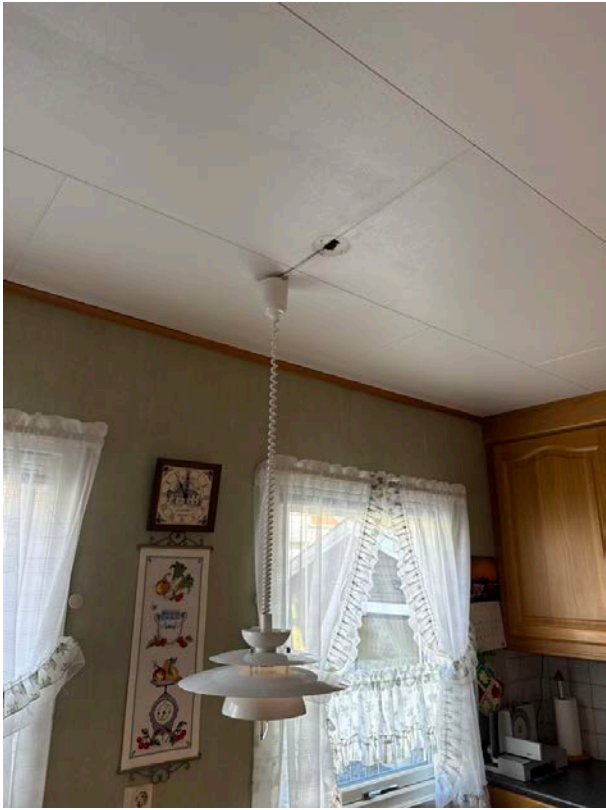
| Beskrivelse |
|---|
| Koblingsboks er ikke lett tilgjengelig. Jf. FEL § 36. |

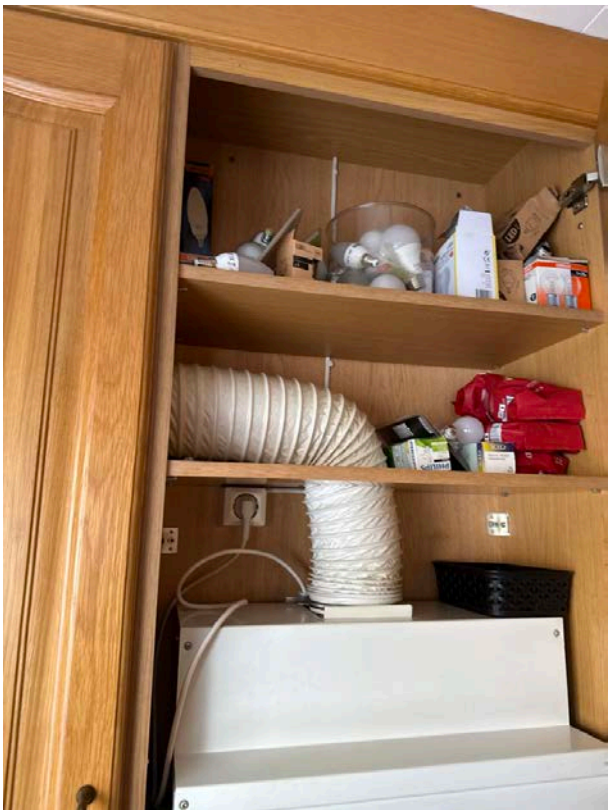
| Beskrivelse |
|---|
| Kabel er ikke forskriftsmessig installert. Jf. FEL § 20. |
| Får ikke kontrollert hvor kabel går |

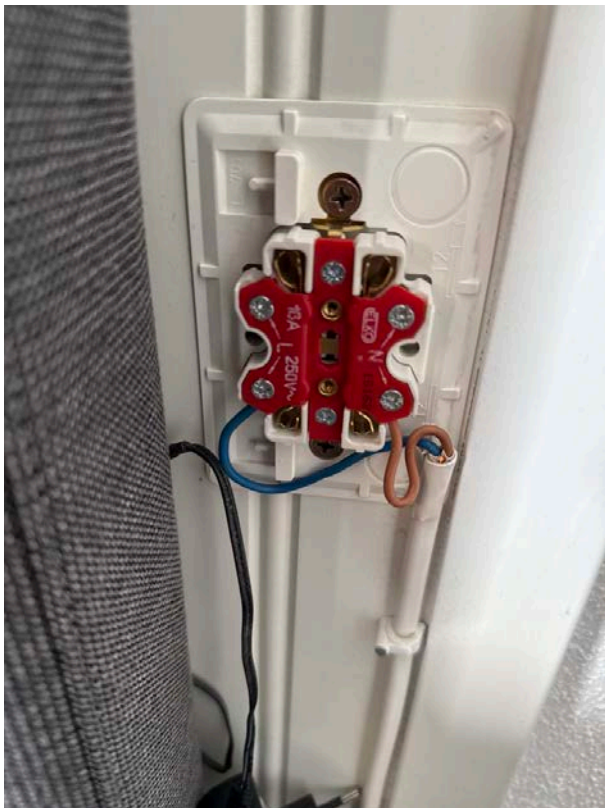
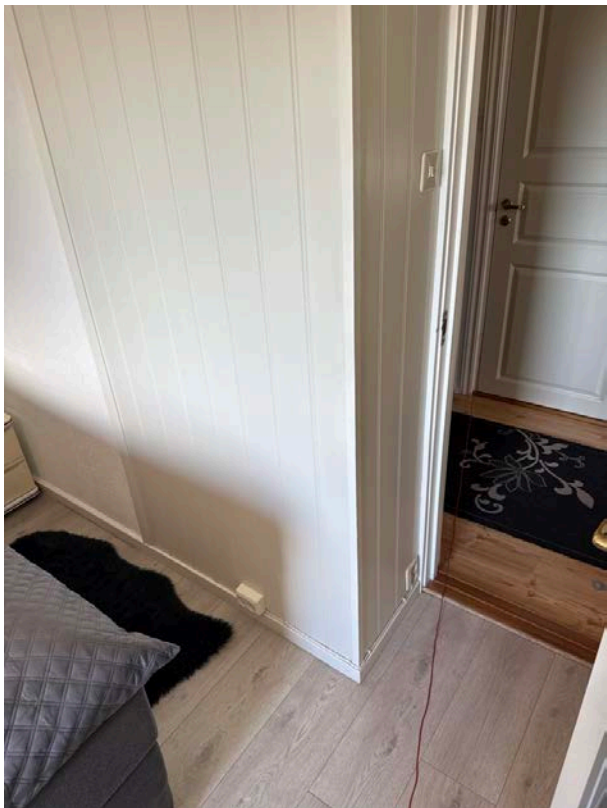
Dokumentasjon av installasjon/utstyr mangler. Jf. FEL § 12.

Soverommet har utstyr montert som er datert til 2015. Det foreligger ingen dokumentasjon på arbeidene.

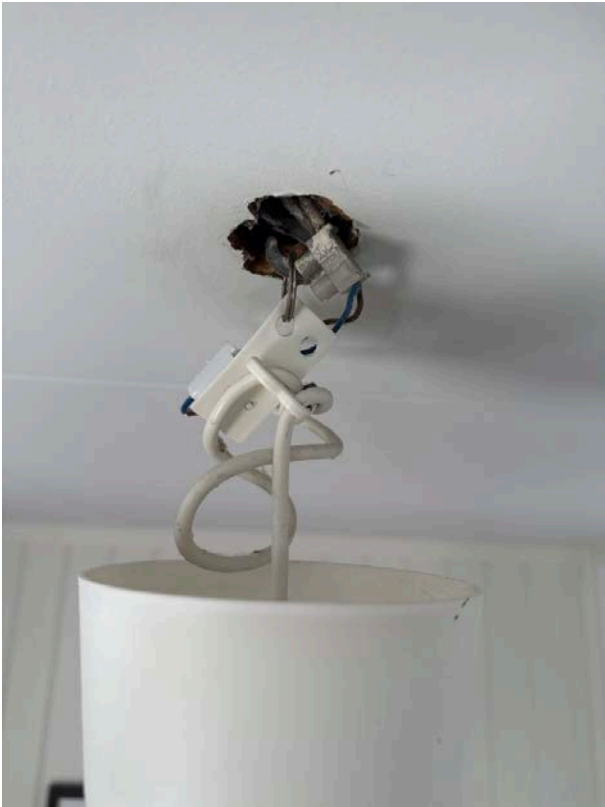
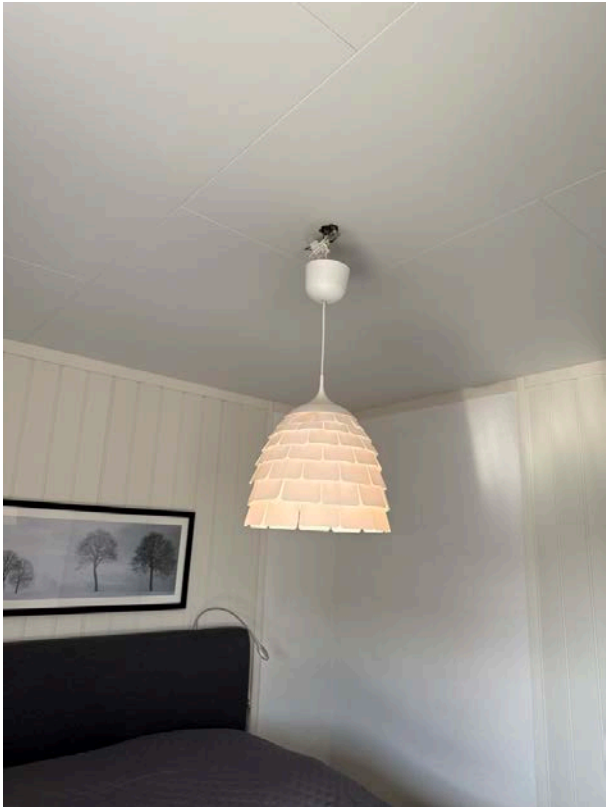
Koblingsboks er ikke lett tilgjengelig. Jf. FEL § 36.

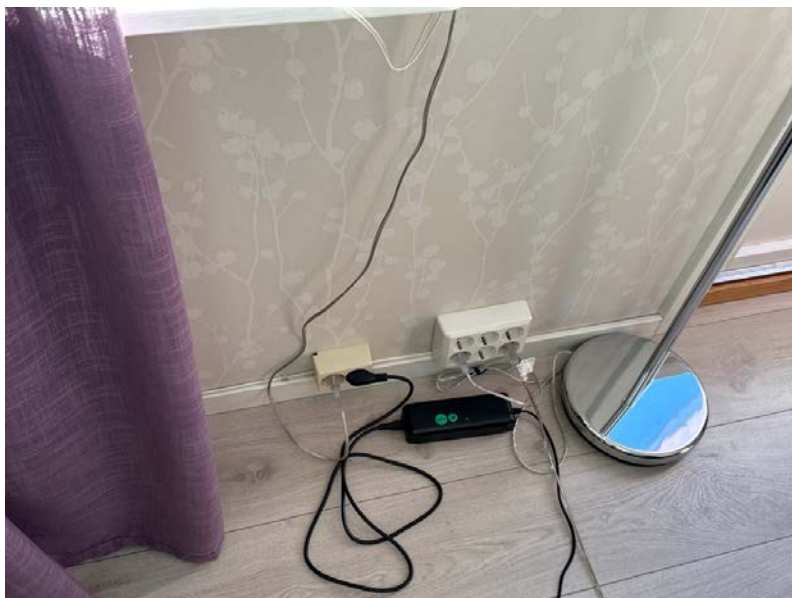
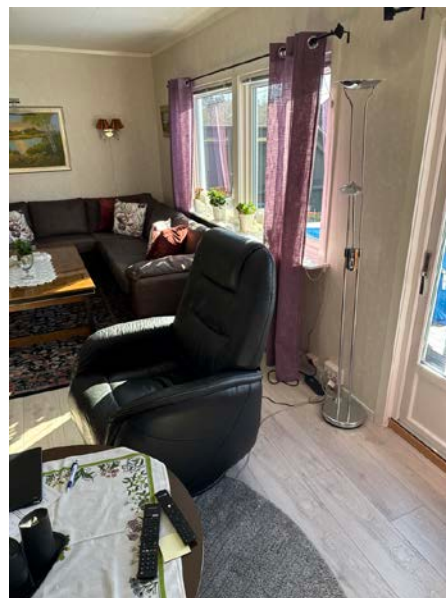
Det er lagt opp til ujordet og jordet stikkontakt i samme rom. Dette vil kunne føre til at du får strømgjennomgang ved å berøre et ujordet elektrisk utstyr som har en jordfeil, samtidig som du berører et jordet elektrisk utstyr. Jf. FEL § 21.

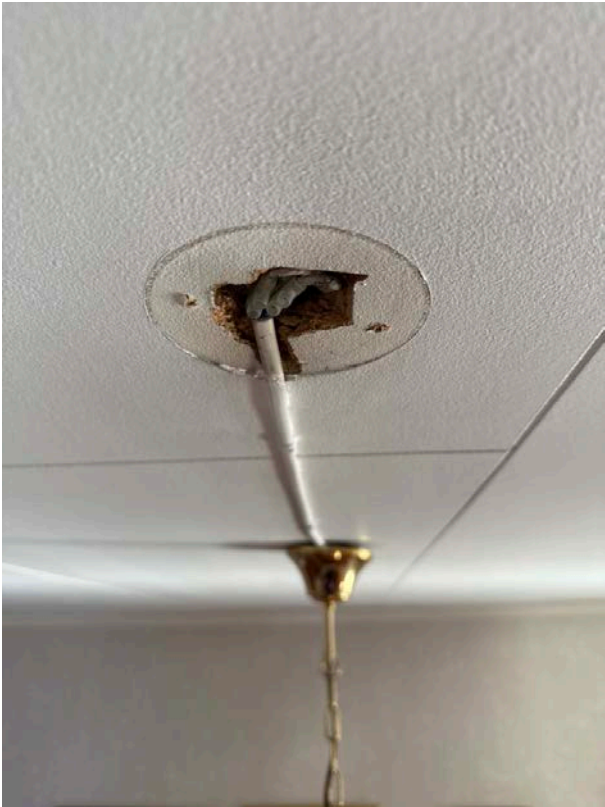
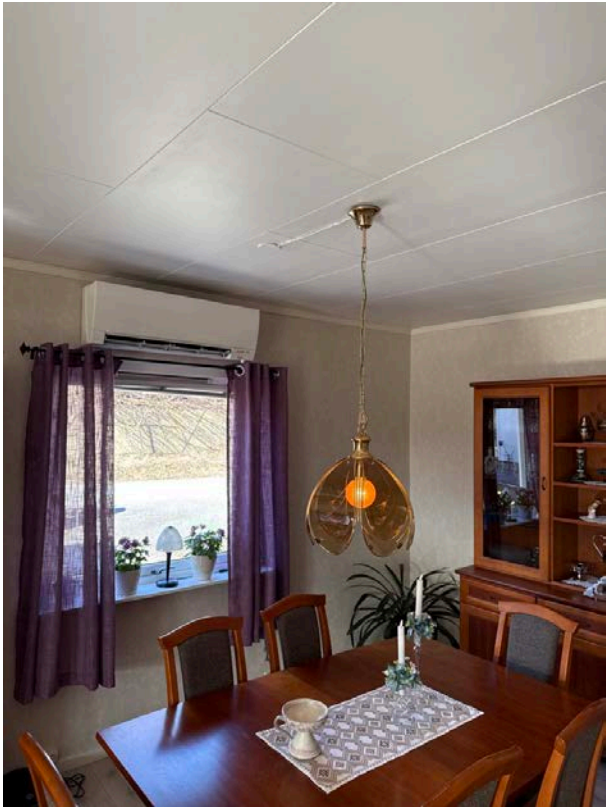
| Beskrivelse |
|---|
| Koblingsboks er ikke lett tilgjengelig. Jf. FEL § 36. |

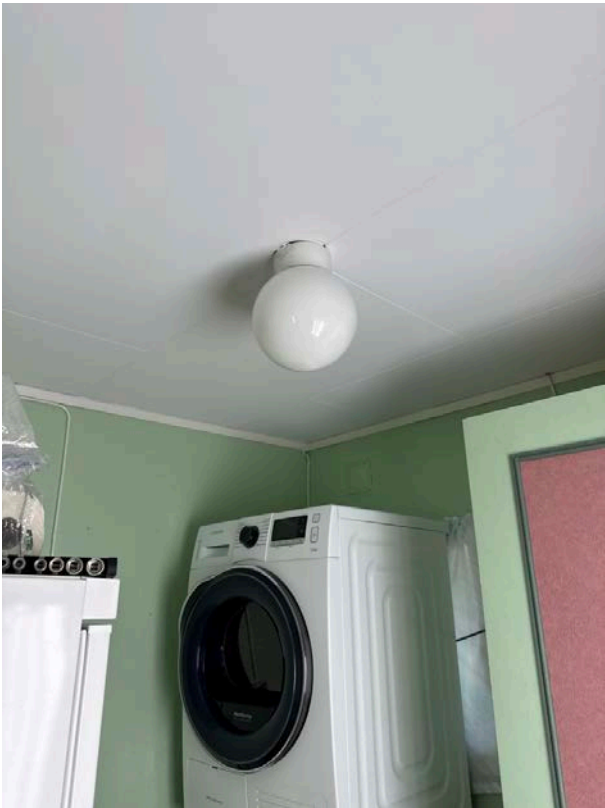
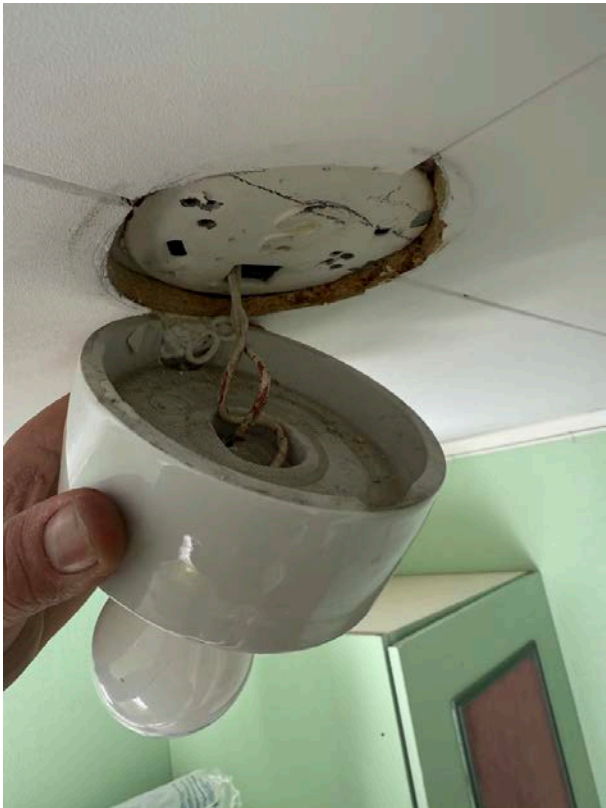
| Beskrivelse |
|---|
| Belysning er ikke forskriftsmessig installert. Jf. FEL §36. |
| Mangler utforinger mot brennbart |

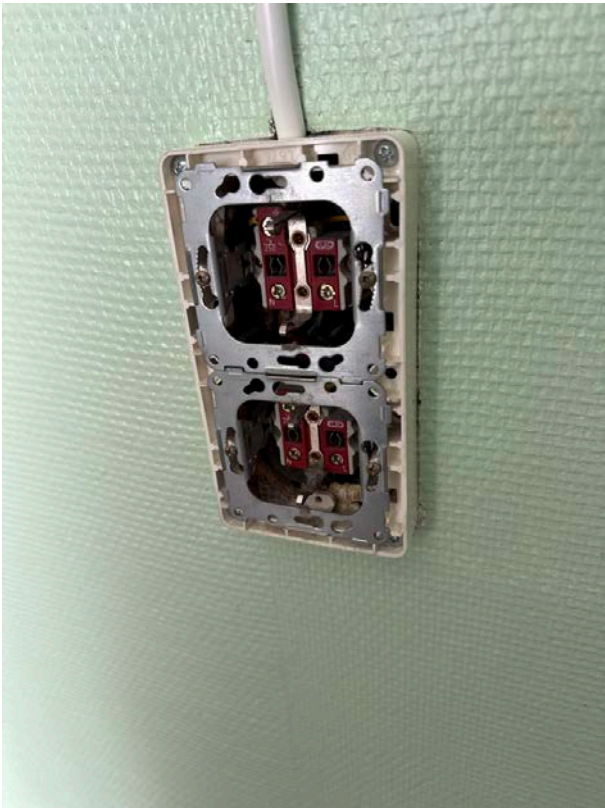
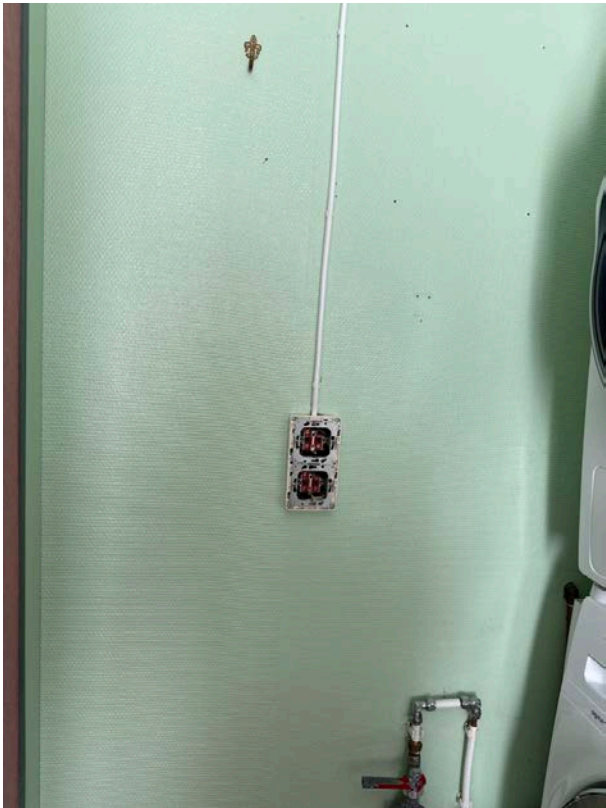
| Beskrivelse |
|---|
| Stikkontakt er ikke forskriftsmessig installert. Jf. FEL §36. |
| Mangler bakplate imot brennbare platen. |

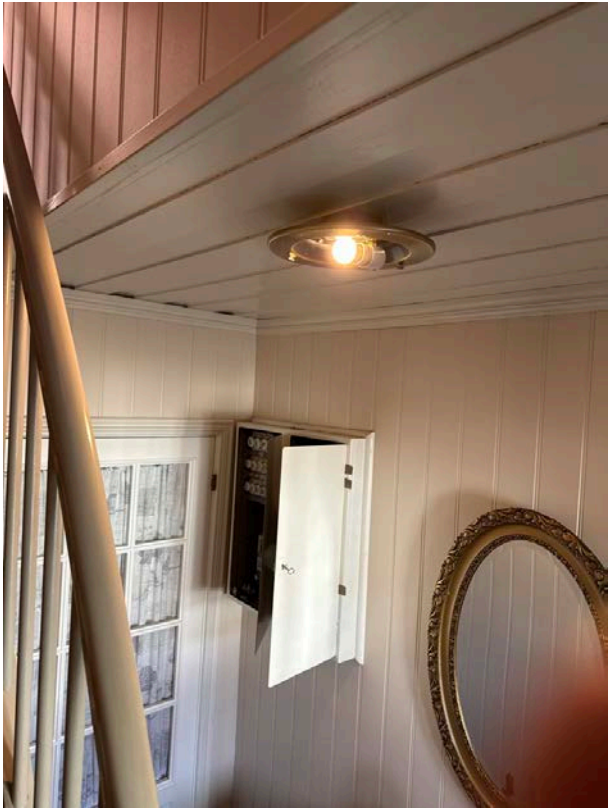
| Beskrivelse |
|---|
| Belysning mangler jording som kan medføre berøringfare. Jf. FEL § 21. |

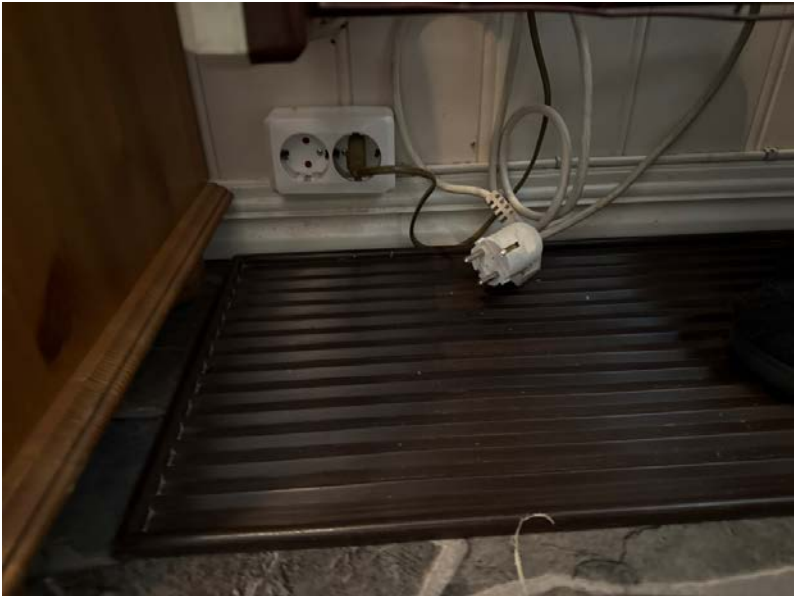
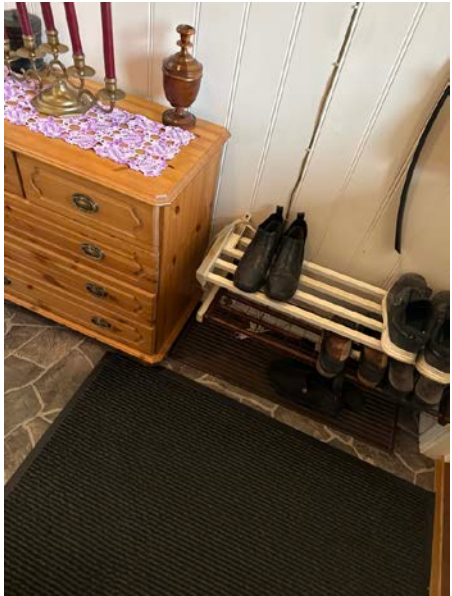
| Beskrivelse |
|---|
| Jordet stikkontakt er ikke tilkoblet anleggets jordpotensiale (PE-jord). Jf. FEL § 21. |

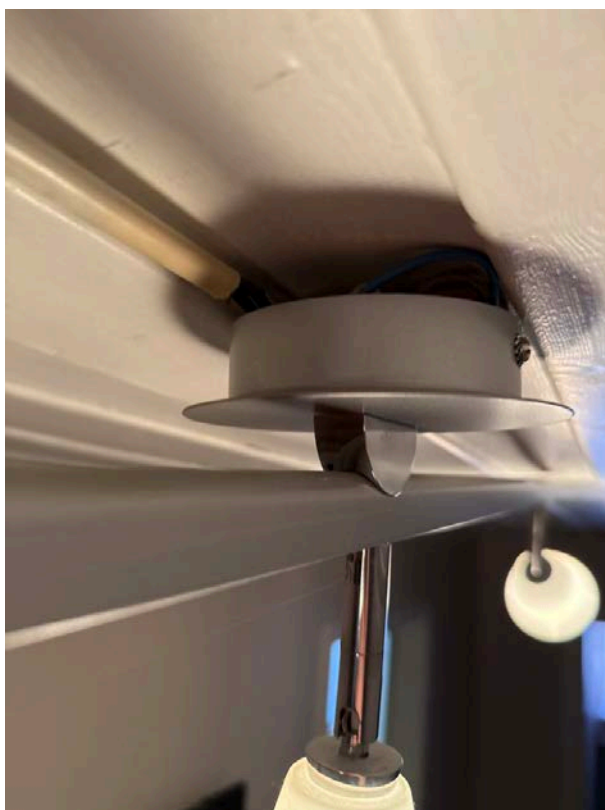
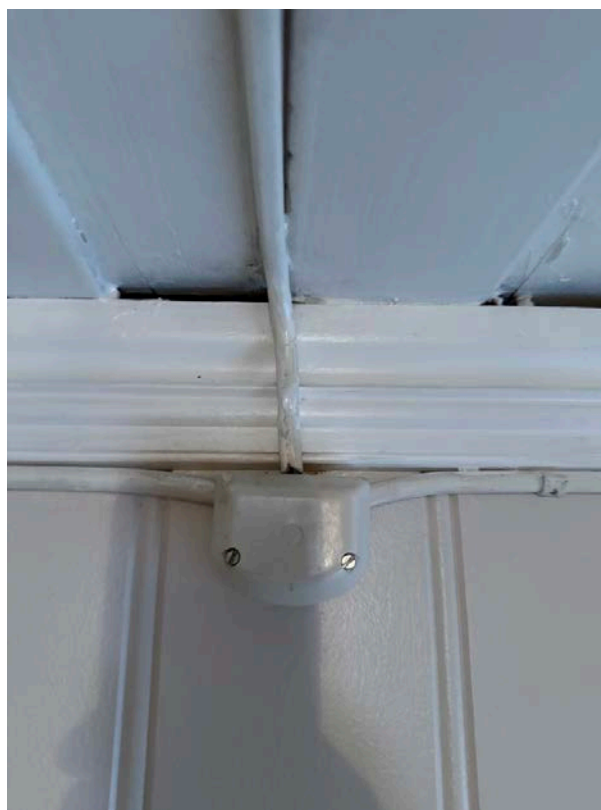
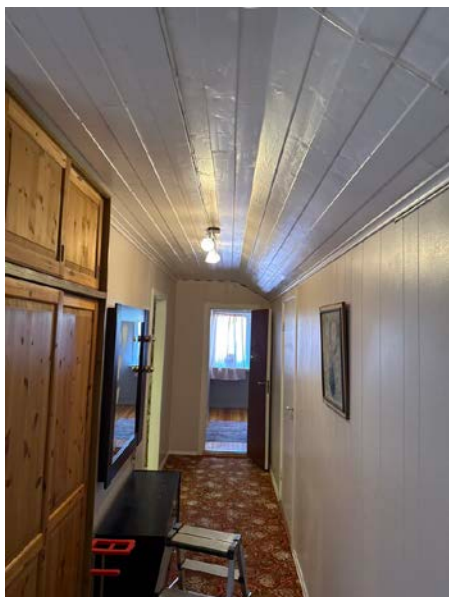
Belysning/kabel er ikke forskriftsmessig installert. Jf. FEL §36.

Kabler er ikke korrekt innført i utstyret

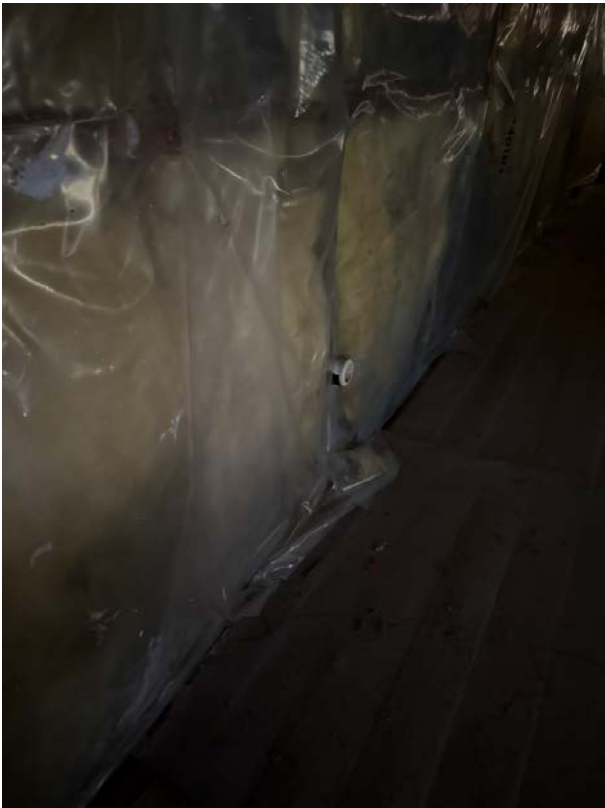
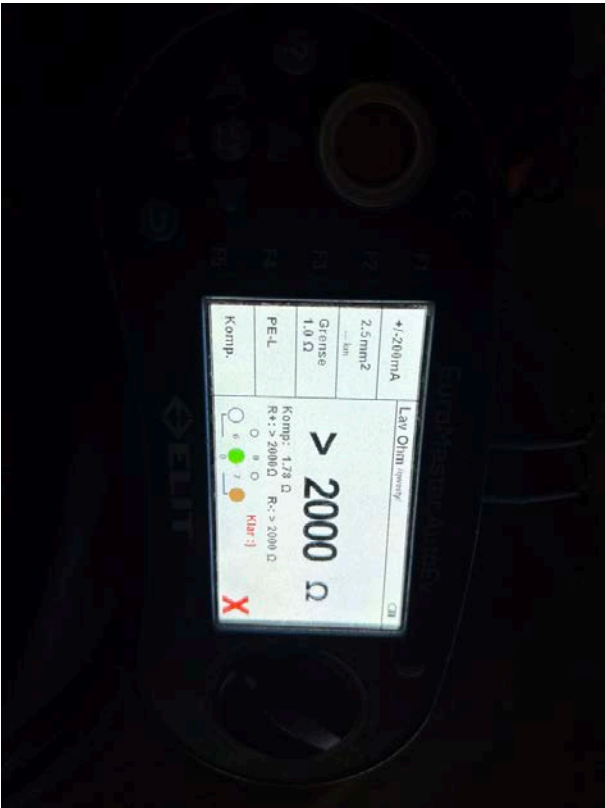
| Beskrivelse |
|---|
| Jordet stikkontakt er ikke tilkoblet anleggets jordpotensiale (PE-jord). Jf. FEL § 21. |

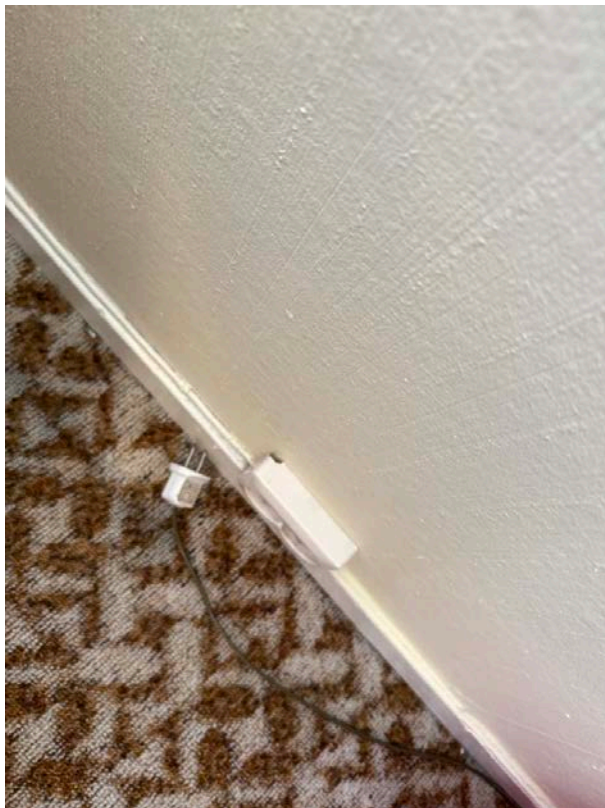
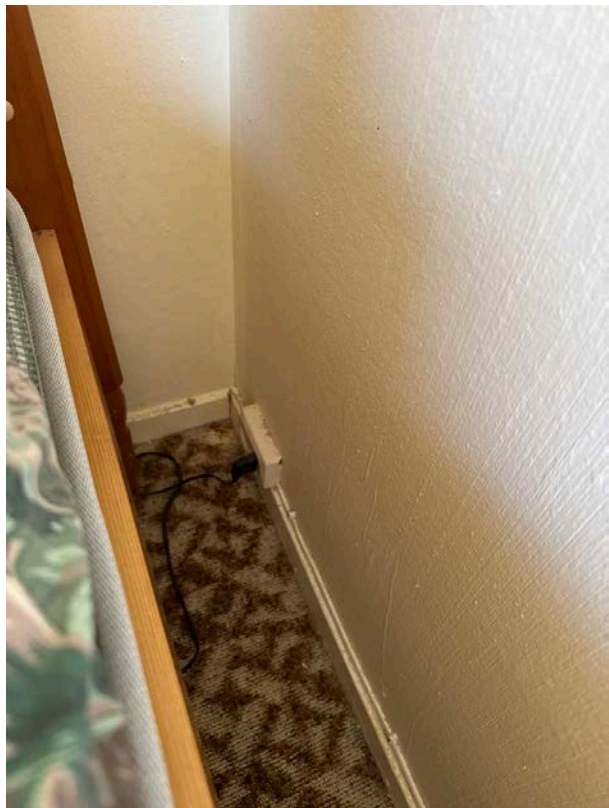
Det er berøringsfare i forbindelse med betjening av lokk som kan medføre strømgjennomgang. FEL § 20

2 stikkontakter har åpne hull

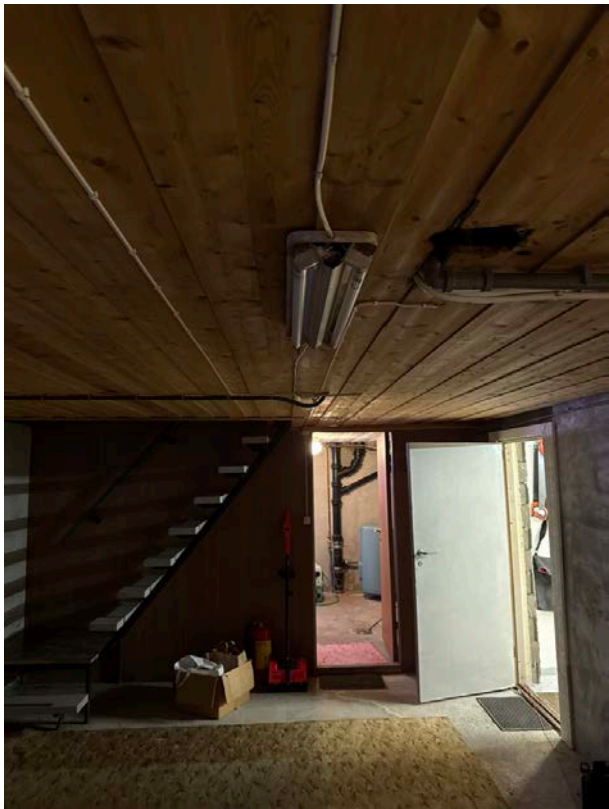
utstyret mangler skjerm iht. fabrikantens veiledning. Jf. FEL § 36.

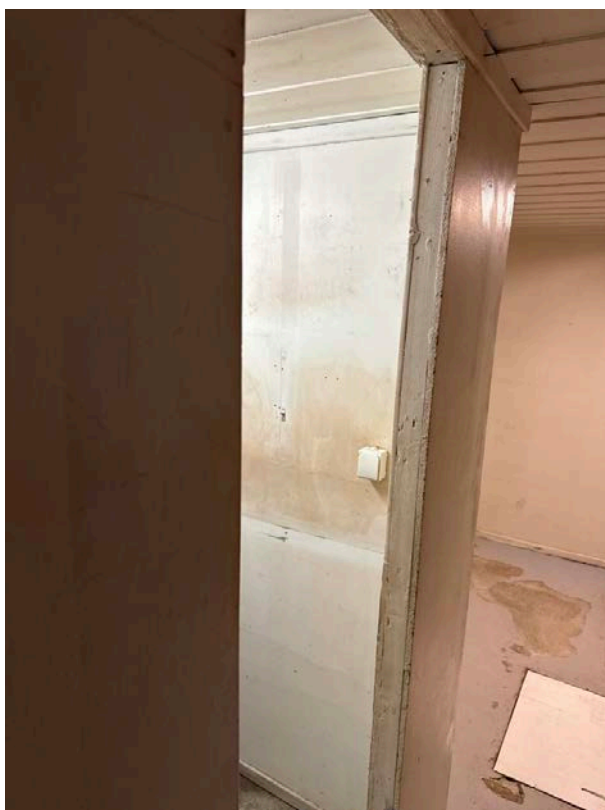
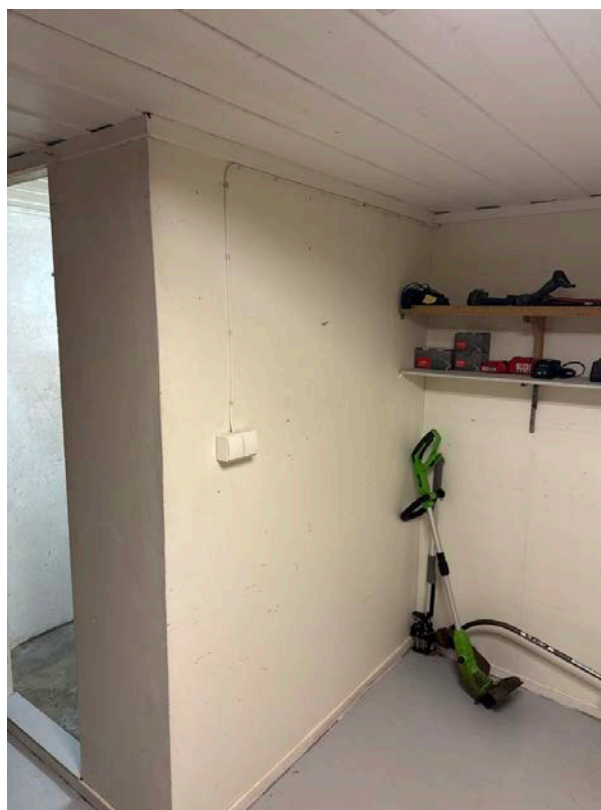
Jordet stikkontakt er ikke tilkoblet anleggets jordpotensiale (PE-jord). Jf. FEL § 21.

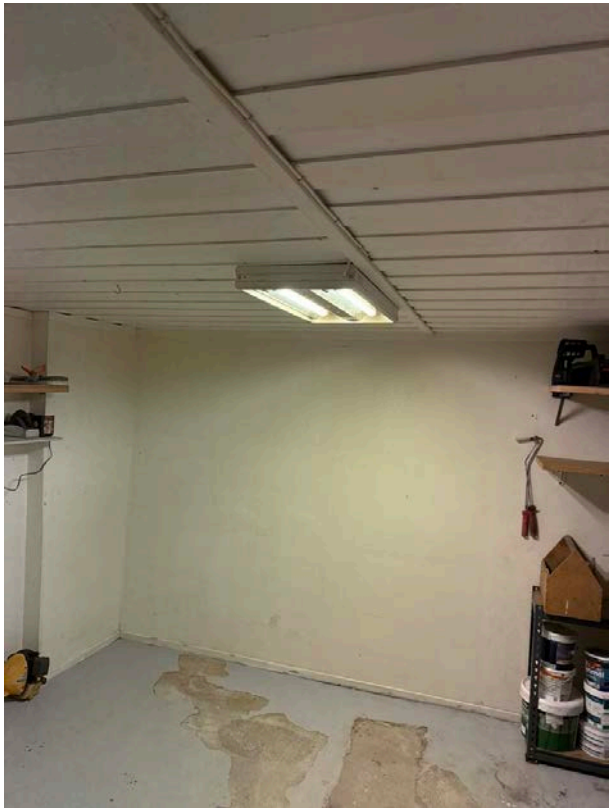
Belysning er ikke forskriftsmessig installert. Jf. FEL §36.  
Belysning mangler jording som kan medføre berøringfare. FEL § 21

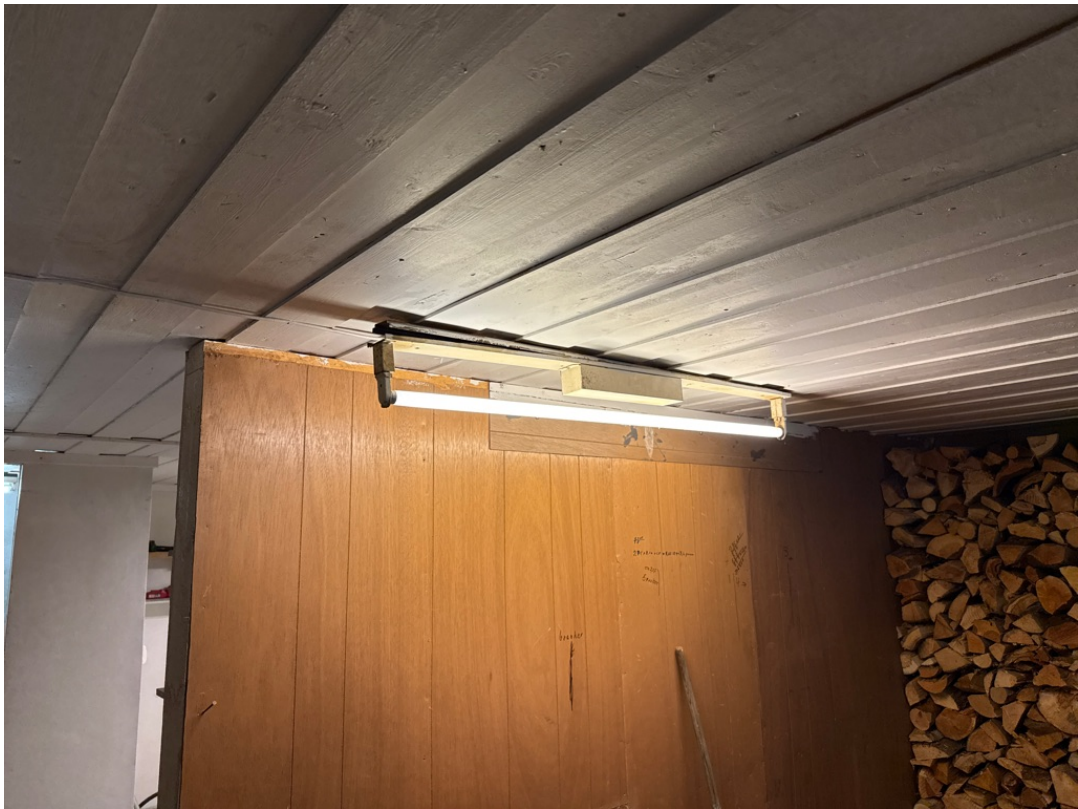
Belysning er ikke betryggende festet. Jf. FEL § 36.

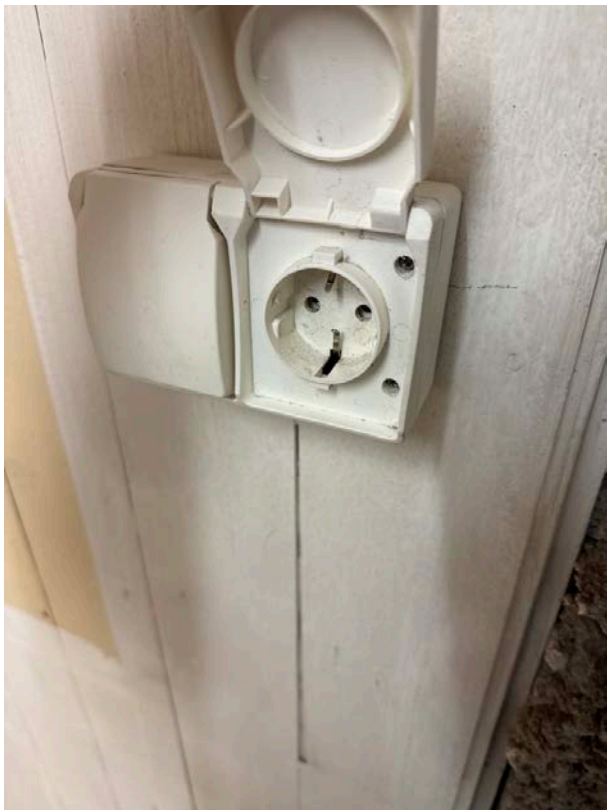
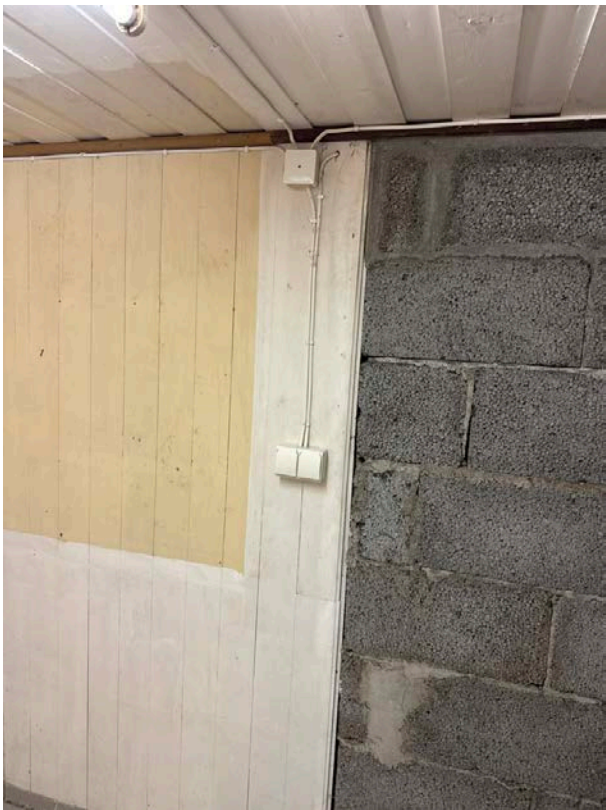
| Beskrivelse |
|---|
| Stikkontakt er defekt forskriftsmessig installert. FEL §36 |
| Jord "pinner" i stikkontakter er bøyd. |

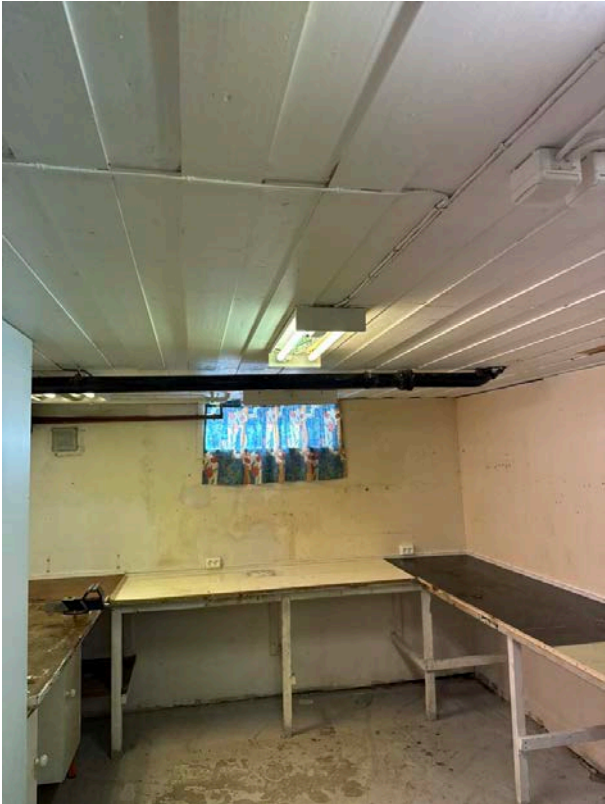
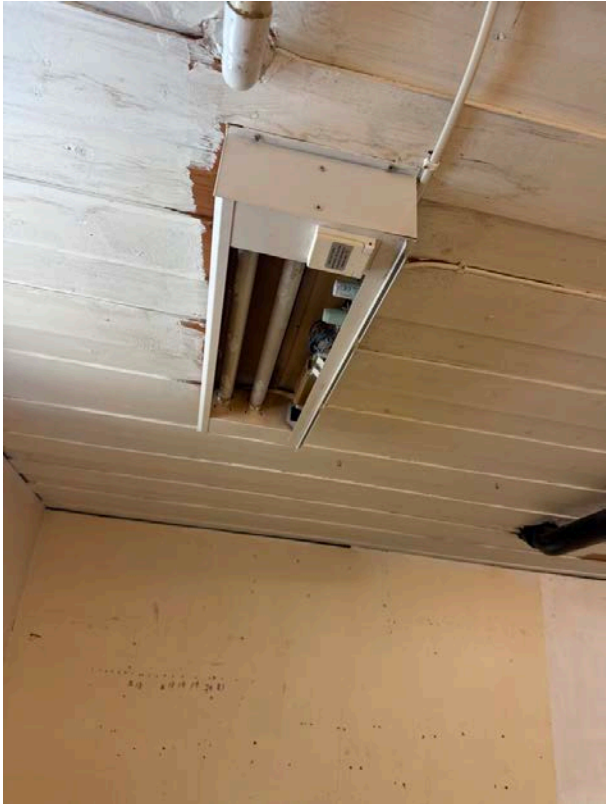
| Beskrivelse |
|---|
| <p>Belysning mangler jording som kan medføre berøringfare. FEL § 21</p> <p>Flere lamper mangler jord og mange lamper mangler skjermer.</p> <p>Anbefaler å demontere lamper</p> |
