**Salgsobjekt:** Enebolig  
**Eierform:** Eiet  
**Byggeår:** 1966  
**BRA-i/BRA Total** 258/272 kvm  
**Tomtstr.:** 830.2 m<sup>2</sup>  
**Soverom:** 4  
**Antall rom:** 6  
**Gnr./bnr.** Gnr. 141, bnr. 324  
**Oppdragsnr.:** 1101250034

# Innholdsrik og velholdt enebolig med garasje.

| Tilstandsrapport ..... | 43 |

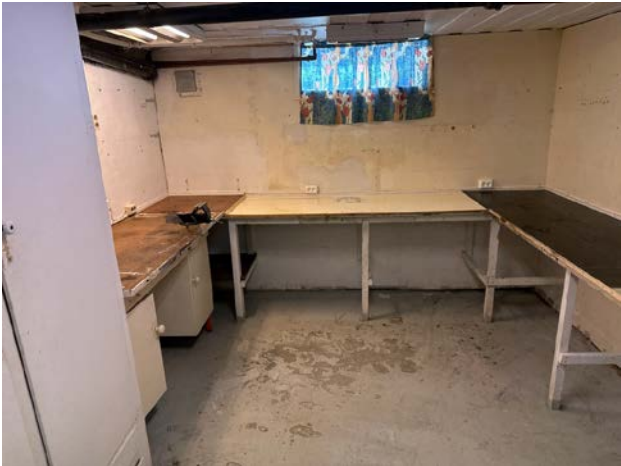
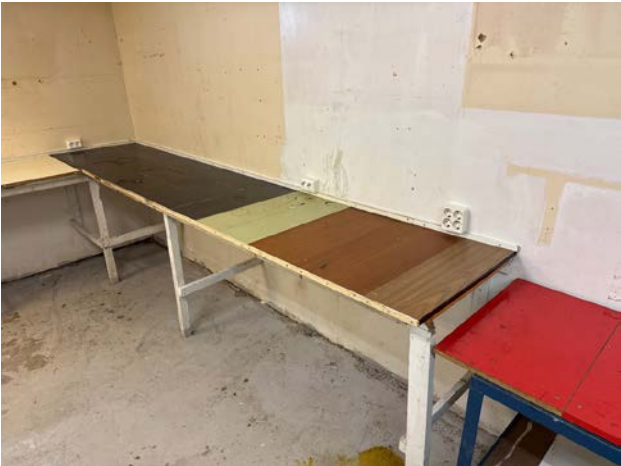
| Beskrivelse |
|---|
| <p>Jordet stikkontakt er ikke tilkoblet anleggets jordpotensiale (PE-jord). Jf. FEL § 21.</p> <p>Det er lagt opp til ujordet og jordet stikkontakt i samme rom. Dette vil kunne føre til at du får strømgjennomgang ved å berøre et ujordet elektrisk utstyr som har en jordfeil, samtidig som du berører et jordet elektrisk utstyr. Jf. FEL § 21.</p> |

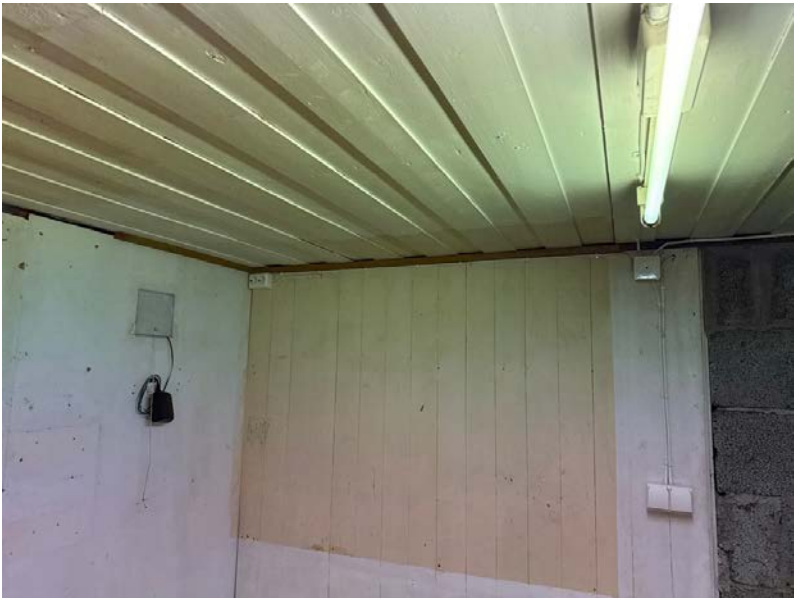
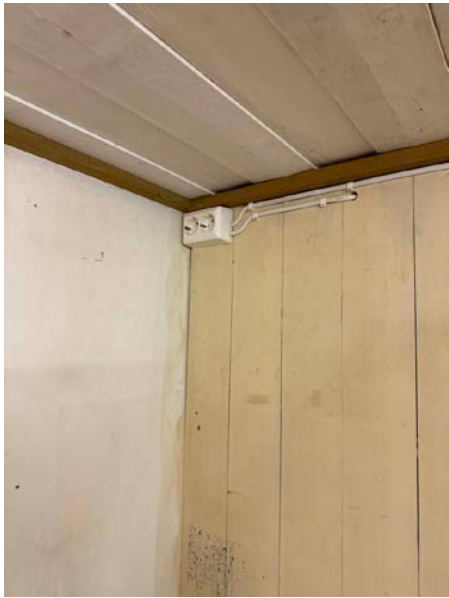
| Beskrivelse |
|---|
| Jordet stikkontakt er ikke tilkoblet anleggets jordpotensiale (PE-jord). Jf. FEL § 21. |
| Høy motstand til jord |

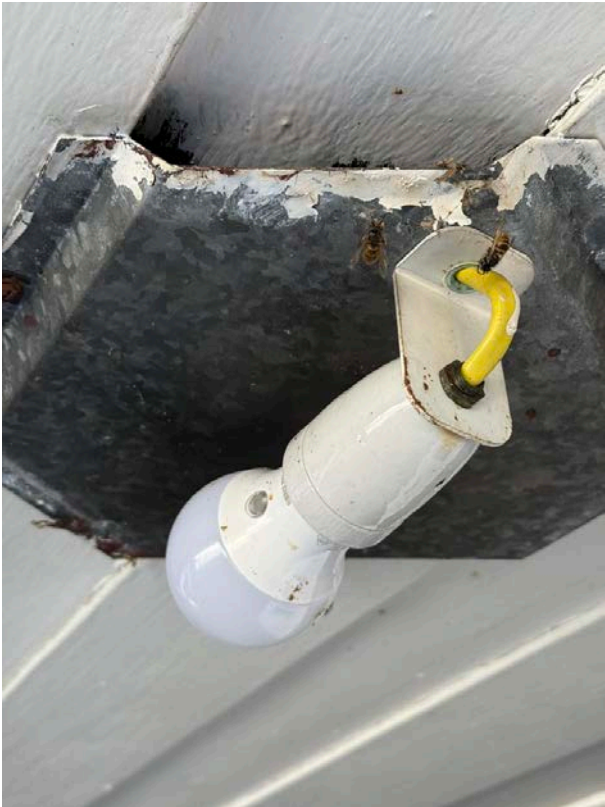
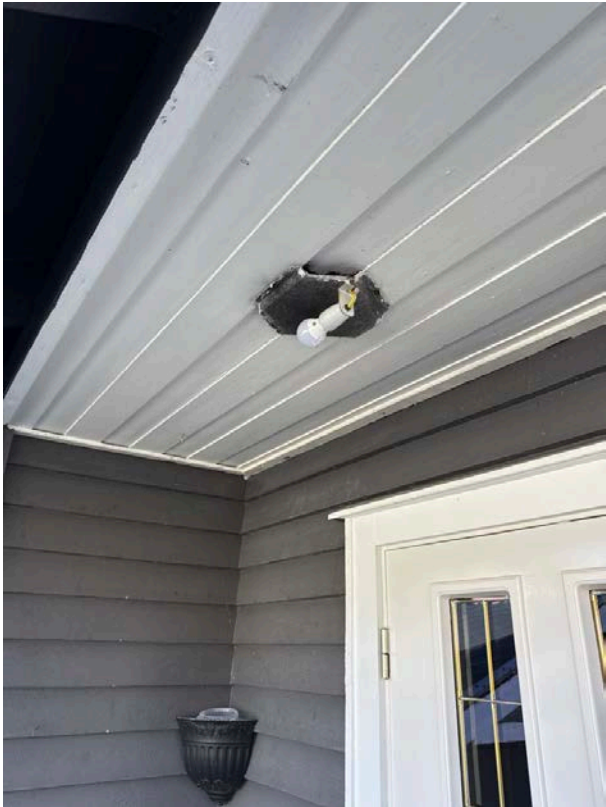
Belysning mangler jording som kan medføre berøringfare. Jf. FEL § 21.

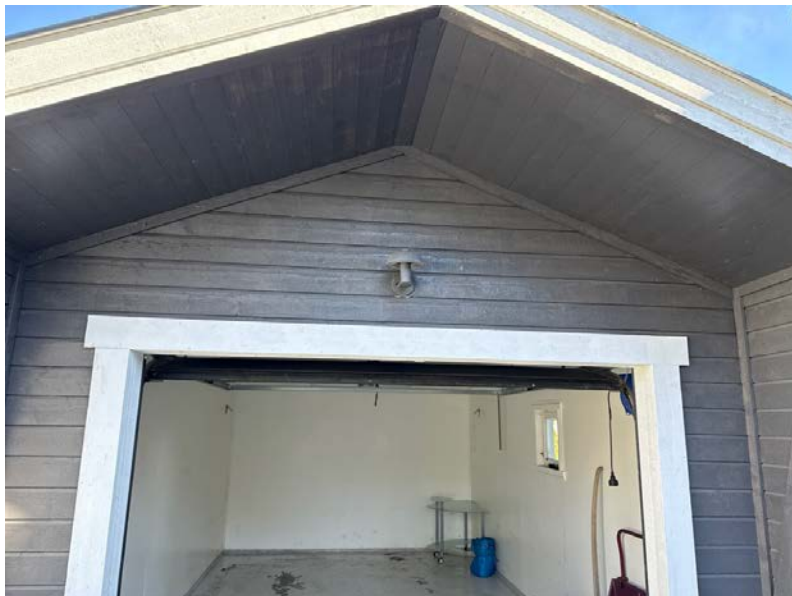
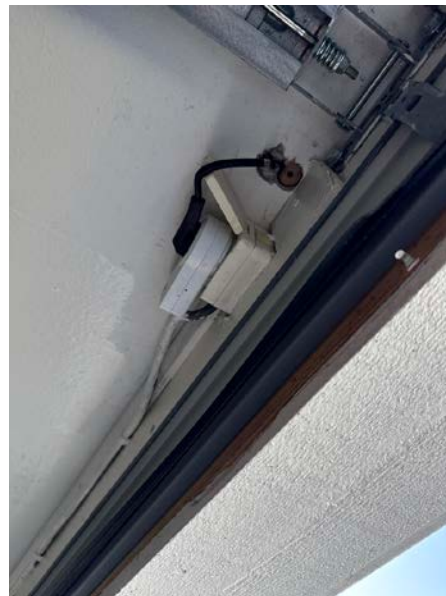
Kabel er ikke egnet til denne installasjonen. FEL § 28

Bevegelig ledning skal ikke føres igjennom vegg eller benyttes som fast installasjon.

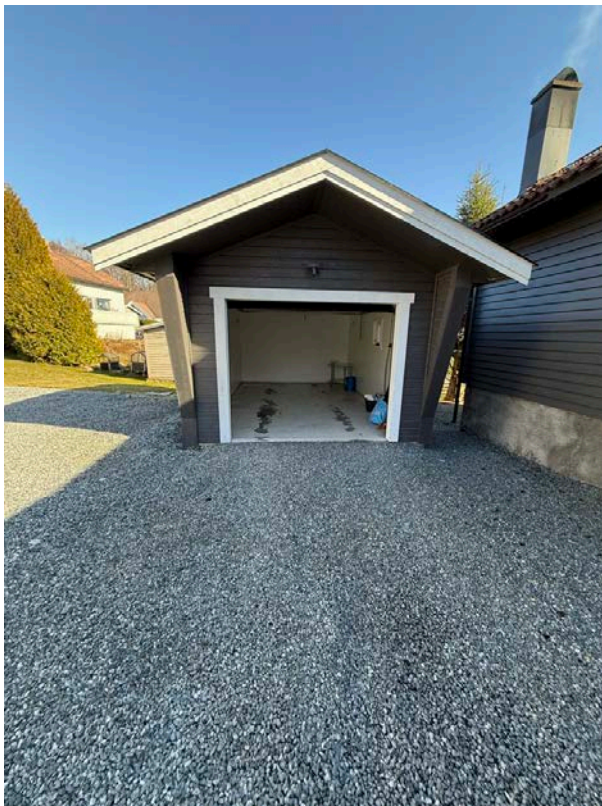
Frittliggende garasje har ingen egen jord elektrode. Dette er normalt for bygge perioden men ved f.eks. lading av bil kan det bli nødvendig å installere egen elektrode for garasje
