Nøkkelinformasjon

Ved Rød Herregård! Nydelig restaurert villa med storslagen utsikt over byen og innseilingen

Befaringsdato: 08.11.2024

Rapportdato: 27.11.2024

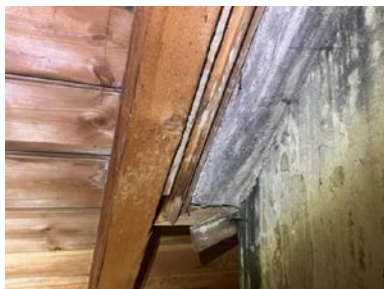
Eldre fuktmerker ved pipe.

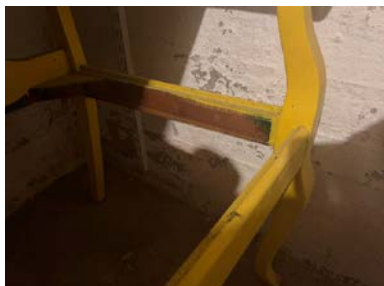
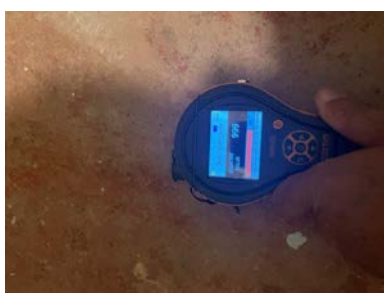
Målt på gulv i toalettrom viser høyt fuktinnivå

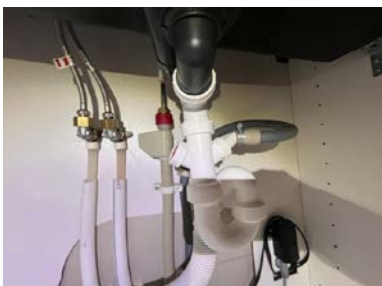
- Det er påvist at eventuelt lekkasjevann fra rør i rør system ikke ledes til sluk eller annen kompenserende løsning.
- Det mangler tettemuffer i enden av varerør på rør-i-rør-system.
- Manglende system for bortledning av eventuelt lekkasjevann vil medføre at vann vil renne ut på kjellergulvet.

Mangler tettemuffer

Det må gjøres tiltak for å lede lekkasjevann fra rør i rør system til sluk og det må monteres tettemuffer på varerør.

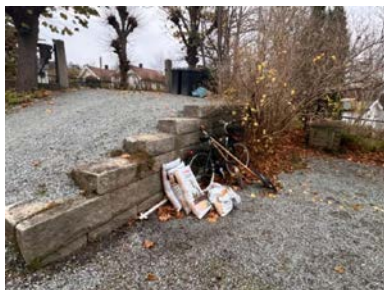
- Det er påvist mindre sprekker og/eller skjevheter i muren.
- Muren på sørside har enkelte mindre sprekker og er noe skjev. Det vurderes ikke som nødvendig med tiltak på kort sikt, det er ikke montert rekkverk på muren, men det er ikke krav til dette. Muren på nordside langs gate har større sprekker og er noe skjev, det vurderes heller ikke her som nødvendig med tiltak på kort sikt, utover det visuelle inntrykket. Det er ikke montert rekkverk på muren langs innkjørselen, dette medfører risiko for fallskader.

Mangler rekkverk

For å lukke avviket må det monteres rekkverk på muren langs innkjørsel.

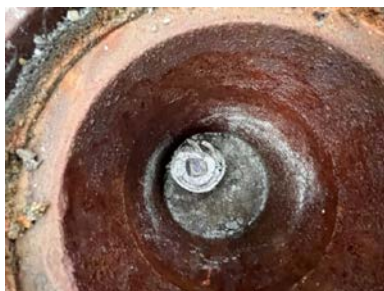
Utvendig stoppekran

- Det er ikke behov for utbedringstiltak siden anlegget fungerer i dag, men ut ifra alder kan skader plutselig oppstå på eldre anlegg.
