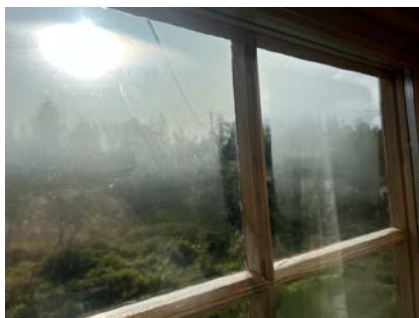
- Det er påvist tegn på innvendig kondensering av enkelte vindusglass.
- Må hensyntas alder på eldste vinduer. Et vindu på hovedsoverom har sprekke i glass, samt ellers vedlikeholdsbehov utvendig og stedvis karm.

Kondens på vindu

- Det bør gjøres tiltak for å bedre ventilering av rommet.
- Andre tiltak:
- Bør foretas tiltak for å lukke avvik.

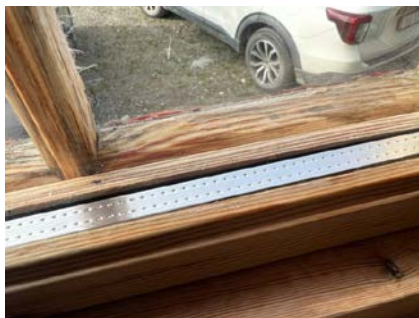
Slitasje i karm

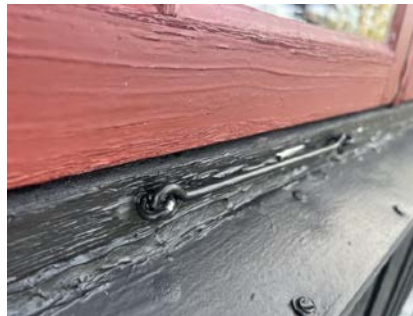
Slitasje

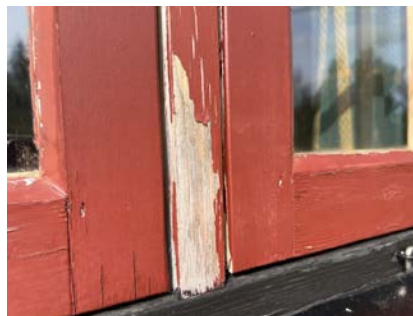
Vedlikeholdsbehov

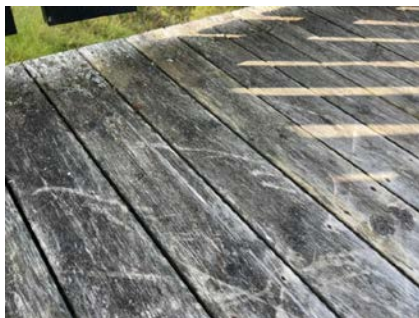
- Det er påvist andre avvik:
- Vedlikeholdsbehov av terrassegulv og stedvis rekkverk, samt bemerket rust på innfestninger.

Vedlikeholdsbehov

- Det må foretas tiltak for å lukke avviket.

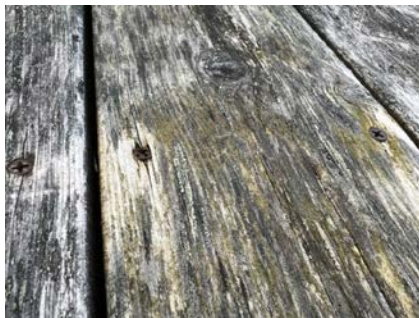
Synlig rust på skrue

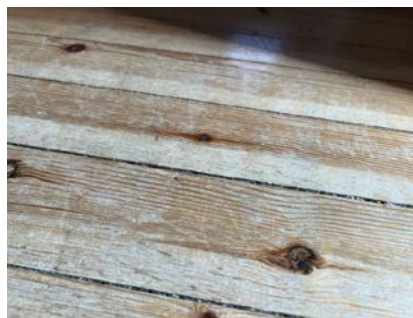
- Det er påvist andre avvik:
- Stedvis knirk i gulv. Bemerket riper/ brukslitasje, men ansees som normal brukslitasje utifra alder og tiltaksbehov er derfor ikke medtatt. (tiltaksbehov med slip/ overflatebehandling må derfor påregnes utover dette)

Slitasje på gulvoverflate

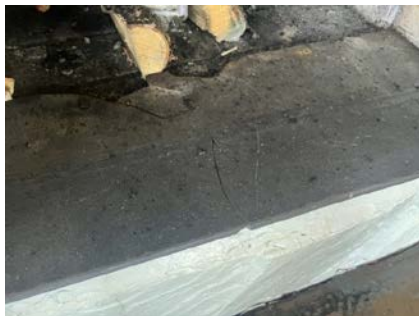
Flis belagt ved åpen peis har avskalling/sprekk, keramiske fliser i peis er ikke egnet og årsakssammenheng med oppstått skade. Skorstein har manglende utkraging i overgang taggjennomføring, krav om avstand mellom pipe og brennbart materiale er da for liten.

Sprekk i flis ved peis

- Det må foretas tiltak for å lukke avviket.

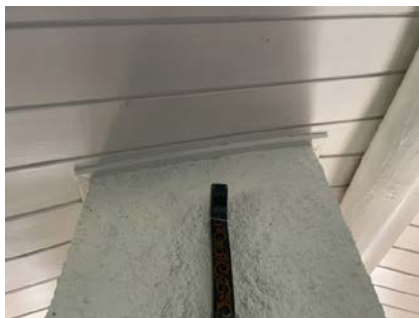
Manglende utkraging og avstand til brennbart materiale blir da for kort

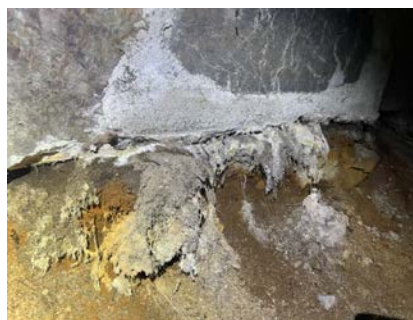
Fra luke i mur på tilbygg ble kryprom inspisert, synlig grunnmasser av tilkjørte steinmasser. Jordmasser i overgang tilbygg er rast inn mot tilbygg og stedvis manglende masser under mur. Kryprom mangler fuktsikring på grunn. Stedvis enkel oppstøtning av bærebjelke under gulvkonstruksjon, anbefaler ytterligere oppstøtning. Hull i stubbeloft i plasssbygd kasse ved installasjoner, anbefales tetting

Utsig under deler av opprinnelig mur med synlig muggsopp på grunn

- Det må foretas tiltak for å lukke avviket.
