Blåsenborgveien 4, 4316 SANDNES

**Velholdt del av en tomannsbolig  
Utleiedel i u.etg. (ikke godkjent)  
Sentrumsnær beliggenhet**

# Tilstandsrapport

## TOMANNSBOLIG

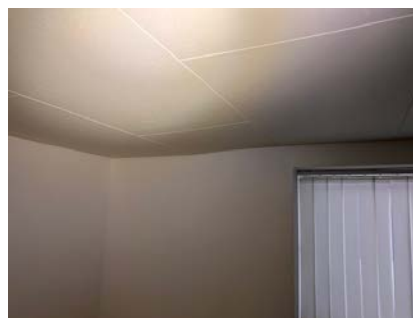
På befaring ble det avdekket at betongdekket ikke er isolert på oversiden eller langs ytterkanter. Manglende utvendig isolasjon øker risikoen for kuldebroer og kondensdannelse. Innvendig ble det registrert fuktskader i himling ved overgang mellom eldre bygningsdel og nyere tilbygg. Det ble også observert betydelige skjevheter i himling i soverom, noe som kan indikere setninger, konstruktive avvik eller fuktpåvirkning.

Manglende isolasjon av betongdekke kan føre til varmetap, kondens og fuktskader. Påviste fuktskader kan utvikle seg videre og medføre svekket konstruksjon, redusert bokvalitet og behov for omfattende utbedringer. Skjevheter i himling kan påvirke rommets funksjon og indikerer mulig underliggende konstruktive forhold.

Det anbefales nærmere teknisk utredning av fagkyndig for å avklare årsak og omfang. Aktuelle tiltak kan omfatte etterisolering av betongdekke, utbedring av tettesjikt, reparasjon av fuktskader samt kontroll og eventuell utbedring av konstruksjonens bæreevne og stabilitet. Kostnader og omfang må påregnes.

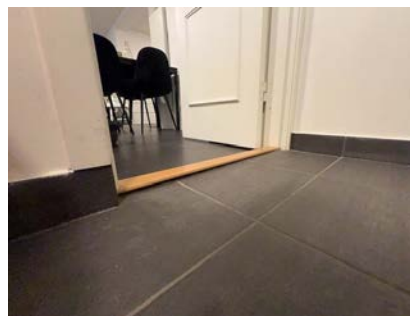
Manglende fall til sluk og fravær av membranoppbrett ved dørterskel er avvik fra gjeldende våtromsnorm og øker risikoen for vannpåvirkning utenfor våtrommet.

Tilstandsgrad 3 pga manglende fuktsikring/Oppbrett ved dørterskel (Tilfredstiller ikke dagens forskriftskrav)

Ingen fall på gulv.

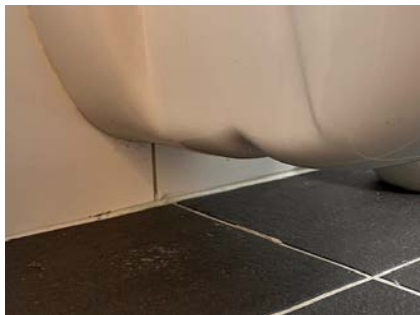
Det er ikke påvist tilfredsstillende løsning for å synliggjøre lekkasje fra innebygget sisterner.

Ved befaring ble det ikke registrert lekkasjevarsler, fuktsensor eller annen form for lekkasjesikring i tilknytning til installasjonen.

Ingen synlig lekkasjevernier

Ved fremtidig oppgradering eller vedlikehold anbefales det å etablere lekkasjesikring for å redusere risiko for skjult fuktskade og sikre tidlig varsling ved eventuell lekkasje.

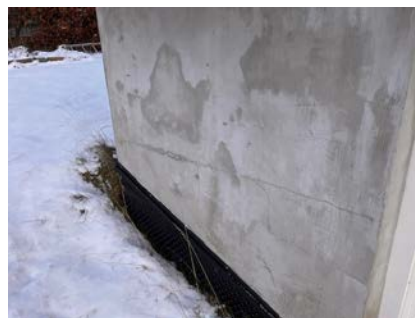
Det er registrert synlige riss og sprekker i overflater på grunnmuren. Forblendingen begrenser innsyn til selve grunnmurens konstruksjon og eventuelle underliggende skader.

Riss og sprekker kan være relatert til alder, naturlige bevegelser i konstruksjonen eller setninger. På grunn av utvendig forblending er det begrenset mulighet for å vurdere omfang og betydning av eventuelle skader i bakenforliggende konstruksjon.

Sprekker i puss.

Det anbefales å følge med på utvikling av riss og sprekker. Ved økende sprekkdannelse eller tegn til fuktproblematikk bør forholdet vurderes nærmere av fagkyndig. Utbedring av overflater og eventuell tetting av sprekker kan være aktuelt.
