Blåsenborgveien 4, 4316 SANDNES

**Velholdt del av en tomannsbolig  
Utleiedel i u.etg. (ikke godkjent)  
Sentrumsnær beliggenhet**

# Tilstandsrapport

## TOMANNSBOLIG

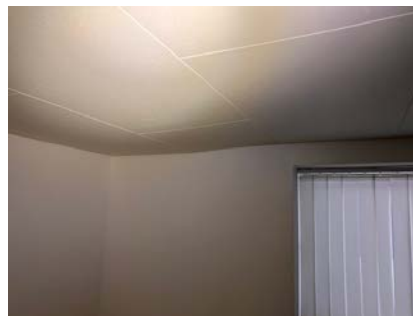
På befaring ble det avdekket at betongdekket ikke er isolert på oversiden eller langs ytterkanter. Manglende utvendig isolasjon øker risikoen for kuldebroer og kondensdannelse. Innvendig ble det registrert fuktskader i himling ved overgang mellom eldre bygningsdel og nyere tilbygg. Det ble også observert betydelige skjevheter i himling i soverom, noe som kan indikere setninger, konstruktive avvik eller fuktpåvirkning.

Manglende isolasjon av betongdekke kan føre til varmetap, kondens og fuktskader. Påviste fuktskader kan utvikle seg videre og medføre svekket konstruksjon, redusert bokvalitet og behov for omfattende utbedringer. Skjevheter i himling kan påvirke rommets funksjon og indikerer mulig underliggende konstruktive forhold.

Skjevheter

Fuktmerke

Det anbefales nærmere teknisk utredning av fagkyndig for å avklare årsak og omfang. Aktuelle tiltak kan omfatte etterisolering av betongdekke, utbedring av tettesjikt, reparasjon av fuktskader samt kontroll og eventuell utbedring av konstruksjonens bæreevne og stabilitet. Kostnader og omfang må påregnes.

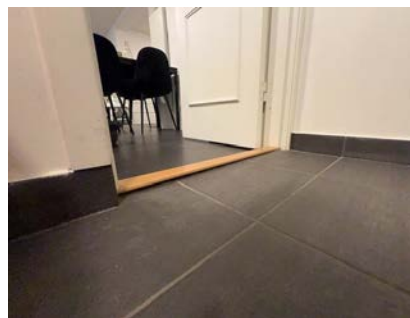
Manglende fall til sluk og fravær av membranoppbrett ved dørterskel er avvik fra gjeldende våtromsnorm og øker risikoen for vannpåvirkning utenfor våtrommet.

Tilstandsgrad 3 pga manglende fuktsikring/Oppbrett ved dørterskel (Tilfredstiller ikke dagens forskriftskrav)

Ingen fall på gulv.

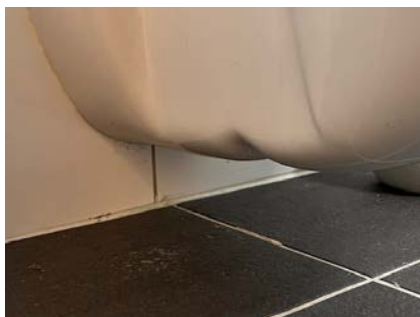
Det er ikke påvist tilfredsstillende løsning for å synliggjøre lekkasje fra innebygget systerne.

Det er montert vegghengt toalett med innbyggingssysterne. Løsningen innebærer at vanninstallasjonen er skjult i konstruksjonen, noe som gjør det vanskelig å oppdage lekkasjer før eventuell skade har oppstått.

Ved befaring ble det ikke registrert lekkasjevarsler, fuktsensor eller annen form for lekkasjesikring i tilknytning til installasjonen.

TG2, på grunn av manglende lekkasjesikring ved skjult vanninstallasjon, selv om det ikke er registrert skade.

Ingen synlig lekkasjeverkler

Ved fremtidig oppgradering eller vedlikehold anbefales det å etablere lekkasjesikring for å redusere risiko for skjult fuktskade og sikre tidlig varsling ved eventuell lekkasje.

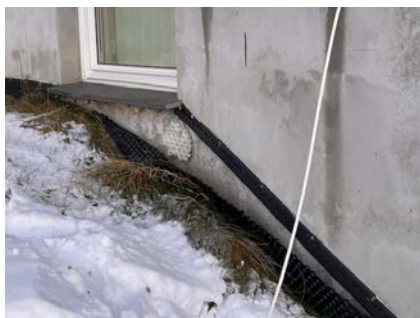
Fuktsperre på grunnmur er løsnet.

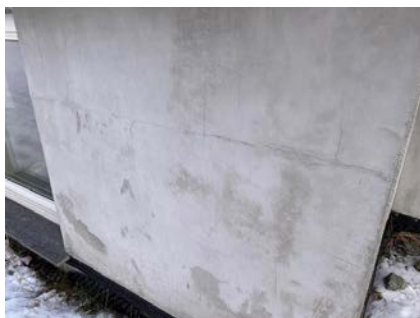
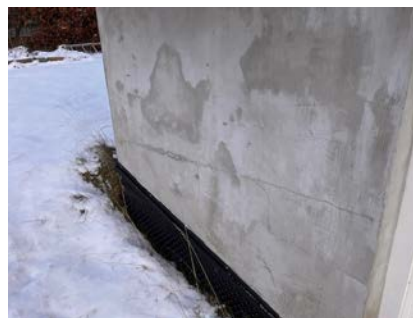
Det er registrert synlige riss og sprekker i overflater på grunnmuren. Forblendingen begrenser innsyn til selve grunnmurens konstruksjon og eventuelle underliggende skader.

Riss og sprekker kan være relatert til alder, naturlige bevegelser i konstruksjonen eller setninger. På grunn av utvendig forblending er det begrenset mulighet for å vurdere omfang og betydning av eventuelle skader i bakenforliggende konstruksjon.

Sprekker i grunnmur kan over tid medføre fuktinntrengning og videre nedbrytning av konstruksjonen. Skjulte forhold bak forblending kan ikke utelukkes.

Sprekker i puss.

Det anbefales å følge med på utvikling av riss og sprekker. Ved økende sprekkdannelse eller tegn til fuktproblematikk bør forholdet vurderes nærmere av fagkyndig. Utbedring av overflater og eventuell tetting av sprekker kan være aktuelt.
