SÆTREFJELLET 33A - Ditt neste hjem?

Befaringsdato: 12.03.2026

Tilstandsrapport

TOMANNSBOLIG

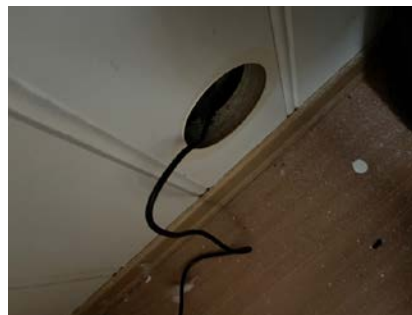
Det er foretatt hulltaking fra tilstøtende rom mot våtsone
