aktiv.

Kaarbyveien 29, 3092 SUNDBYFOSS

Tilstandsrapport

Enebolig
  Kaarbyveien 29, 3092 SUNDBYFOSS
  HOLMESTRAND kommune
  # gnr. 255, bnr. 9

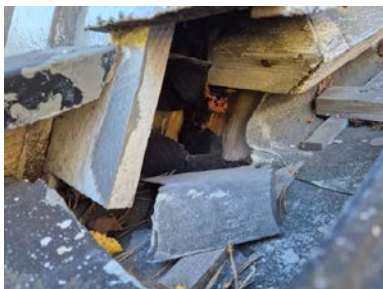
Kostnadsestimat gjelder for utbedringer av utettheter av takpapp mot vegg, samt legging av takstein inntil vegg.

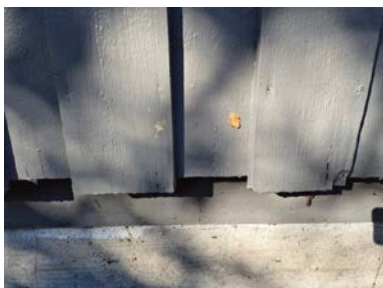
- Det er påvist sprette råteskader i bordkledningen.

Råte i bunn av kledningsbord.

- Råteskadet trekledning må skiftes ut.

Kostnadsestimat gjelder for skifting av råteskadet trekledning, og montering av musebånd.

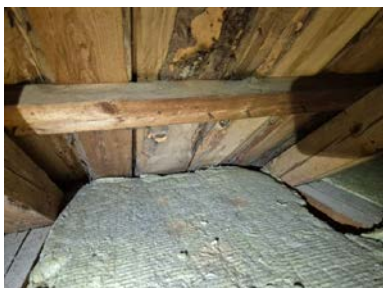
- Det er påvist fuktskjolder i undertak/trakkonstruksjon.
- Det ble påvist eldre fuktskjolder på undertak. På befaringssagen ble det ikke målt noe unormalt med fukt.

Ikke luft i nedre del av konstruksjon.

- Lufning/ventilering bør forbedres.
- Fuktskjoldene er trolig av eldre dato for ny takteking, og ny pipehatt. Tilstand på undertak bør jevnlig holdes under oppsyn. Ved utskifting av takteking er det naturlig å skifte undertak, og etablere tilfredsstillende lufing av loft.

Fuktskjoldene er trolig av eldre dato før ny takteking, og ny pipehatt. Tilstand på undertak bør jevnlig holdes under oppsyn. Ved utskifting av takteking er det naturlig å skifte undertak, og etablere tilfredstillende lufting av loft.

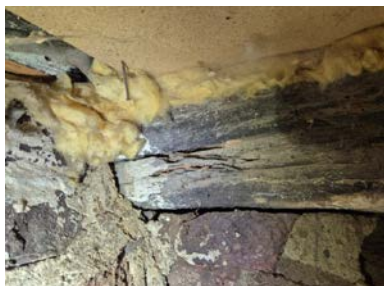
- Det er begrenset tilgang til hele krykkjelleren.
- Det er manglende fuktspere på bakken.
- Det er påvist råteskader i trebjelkeleg.
- Det er noe tegn til insektangrep i krykkjeller. Det er uklart om det er fuktspere på bakken under hele krykkjeller til tilbygg. Det er noe synlig pløst under sand/jordmasser.

Råte i trebjelke.

- Fuktspere på bakken bør etableres.
- Ytterligere undersøkelser må foretas for å få kartlagt tilstanden og omfanget på eventuelle skader.

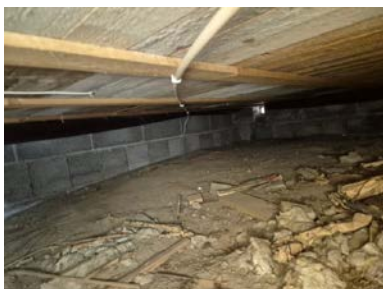
Mangler fuktsperre.

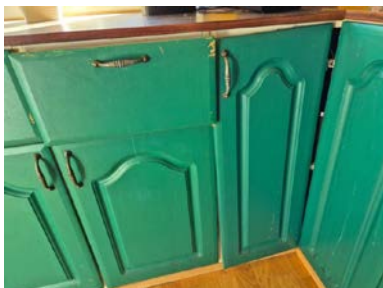
- Det er avvik:
- Innredningen bærer preg av brukssitasje. Løse hengsler, løst belegg på benkeplate og fuktsporer i bunneplate under vaskelom.

Det må påregnes vedlikehold/utskiftninger av innredning.

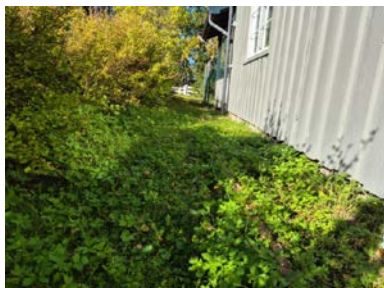
Det er avvik.
- Noe svak fall mot bolig på vestsiden. Det er viktig at terrenget heller riktig i områder ved grunnmuren, nemlig at det er tilfredsstillende hellingsgrad ut fra grunnmuren. Overflatevann skal hurtigst mulig velk for å unngå unødvendige fuktbelastninger på utvendig fuktstivning og drenering.

Svakt fall mot bolig.
