# Stor enebolig med nyere bad og oppgradert kjøkken. Romslig tomt med fine uteplasser.

Enebolig  
Bregnevegen 15  
3940 Porsgrunn

#### Boligens tekniske tilstand:

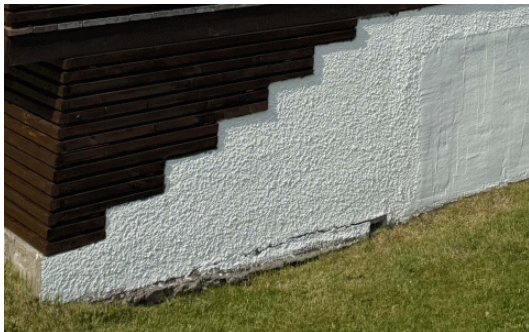
**1. Grunn og fundamenter****TG 2 1.1 Byggegrunn, fundamenter, grunnmur, drenering og sikring mot vann og fuktighet**

Grunnmuren er besiktiget, og det ble registrert en setningssprekk i området under terrassen. Sprekker i dette området kan indikere lokale bevegelser i fundamentet, som følge av ujevn lastoverføring, mangelfull fundamentering eller varierende grunnforhold. I tillegg ble det observert noe avskalling av murpuss under utedel til varmepumpe, trolig som følge av fuktpåvirkning eller mekanisk belastning over tid.

Det ble ikke observert synlige tegn til eksisterende dreneringssystem ved befaring. Det ble samtidig foretatt fuktmålinger på innsiden av grunnmuren, hvor det ble registrert forhøyede fuktverdier. Dette kan indikere manglende eller utilstrekkelig drenering, eller svikt i fuksikringen mot grunnen. Vedvarende fuktbelastning kan over tid medføre skader på bygningsmaterialer og redusert innemiljø. Det anbefales nærmere undersøkelser av dreneringsforholdene, samt vurdering av tiltak som etablering eller forbedring av drenering og utvendig fuksikring.

TG2 vurderes grunnet setningssprekk under terrasse, avskalling av murpuss under utedel til varmepumpen, samt forhøyede fuktverdier som kan indikere utilstrekkelig drenering.

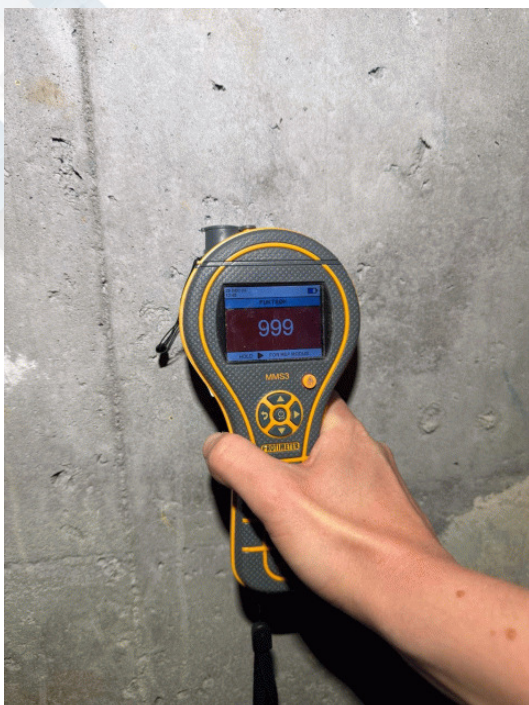
**TG 2 1.2 Krypekjeller**

Krypekjelleren fremstår som tilstrekkelig ventilert, tørr og fin under besiktigelsen. Det ble foretatt fuktmåling på grunnmur, hvor det ble avdekket forhøyede fuktverdier. Det bemerkes også manglende fuktsperre mot grunn. Grunnfjell går gjennom kjelleren og fører ofte med seg grunnvann. Slike forhold kan medføre økt risiko for fuktinntrengning, da grunnfjell ofte leder og samler grunnvann, særlig i perioder med mye nedbør eller høyt grunnvannsnivå. Punktet må ses i sammenheng med pkt. 1.1.

TG2 vurderes grunnet forhøyede fuktverdier i grunnmur og manglende fuktsperre mot grunn.

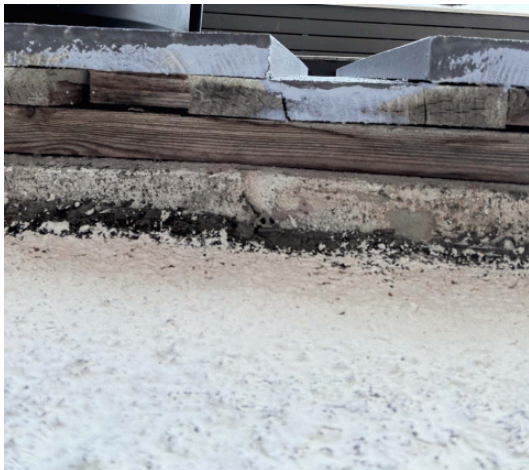
Utvendige flater av malt stående tømmermannskledning. Kledningen ble visuelt undersøkt og kontrollert på kjente utsatte steder og fremstår i normalt god stand, alder tatt i betraktning. Det ble avdekket manglende lufting i underkant av kledning og manglende behandling av endeved. Bemerkningene bør påregnes utbedringer. For øvrig ikke avdekket skader eller bemerkninger med behov for tiltak.

TG2 vurderes grunnet ikke tilstrekkelig lufting av kledningen samt manglende behandling av endeved.

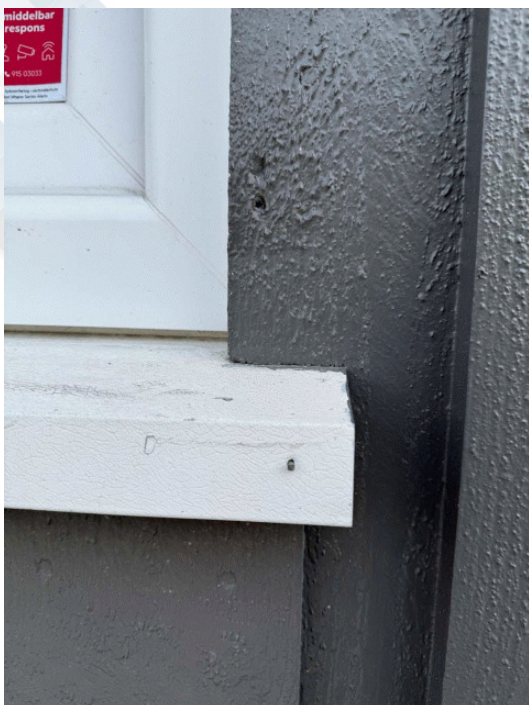
#### TG 2 3.1 Vinduer og ytterdører

TG2 vurderes grunnet slitasje og soppdannelse på de eldste vinduene, samt vinduene passerer forventet levetid i nærmere fremtid og bør påregnes utskiftning. Omrammingen rundt vinduene ligger for tett mot beslag.

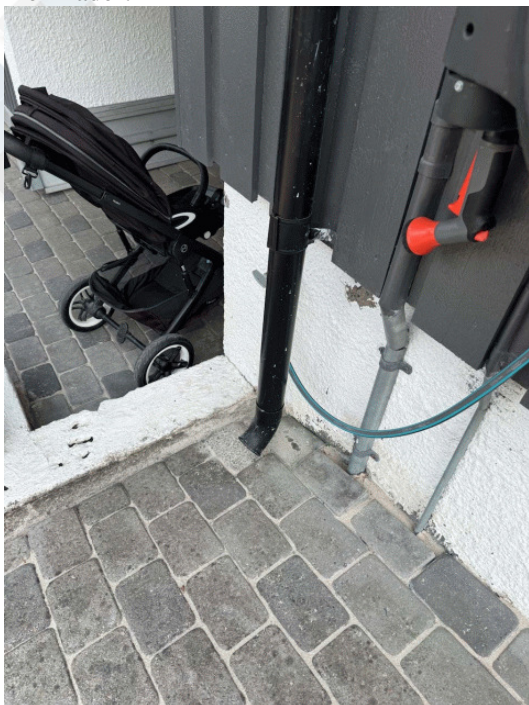
##### TG 1 4.1 Takkonstruksjon, takteking og skorstein over tak

Taket er tekket med aluminiumsplater og fremstår i normalt god stand, fra bakkeplan. Det ble ikke avdekket skader eller svekkelser ved platene som kan ha negativ innvirkning på bygningen. Det bemerkes at taket mangler snøfangere. Det anbefales montering av snøfangere for å unngå skade hvor personer og husdyr kan ferdes.

Takrenner og nedløp fremstår i normalt god stand, alder tatt i betraktning. Det bemerkes at taknedløpets utkaster ved inngangspartiet ikke leder overvannet tilstrekkelig bort fra konstruksjonen. Vannet renner i dag ned mot inngangspartiet, noe som kan medføre økt fuktbelastning på grunnmur og fundament. Løsningen vurderes som utilstrekkelig, og omlegging eller etablering av drenerør anbefales for å sikre bedre bortledning av overvann og redusere risiko for fuktskader.
