Langslettvegen 6, 2406 ELVERUM

**Innholdsrik og godt vedlikeholdt  
enebolig med gode leieinntekter.  
Stor og solrik tomt. Dobbelgarasje.**

# Tilstandsrapport

## ENEBOLIG

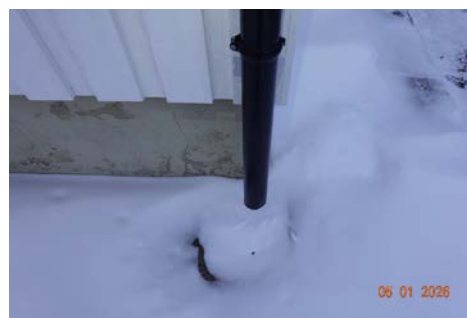
### TG 2 Veggkonstruksjon

Eldre del:  
Boligyttervegger i bindingsverk, isolert med flis -og/eller mineralull.  
Yttervegg kledd med lektepanel og tømmermannpanel.

- Det bør foretas tiltak for å bedre lufting av kledningen.

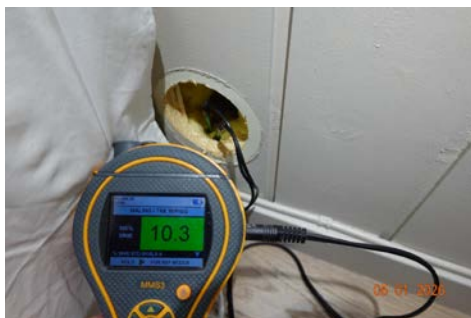
## TG 11 Kryp Kjeller

Del med blindkjeller/blindrom i tilbygget del.  
Blindkjeller med murt ringmur, uten besiktigelse mulighet til innvendig konstruksjon.  
Blindkjeller er på generelt grunnlag en risikokonstruksjon, og en konstruksjon med hyppig skadefrekvens.

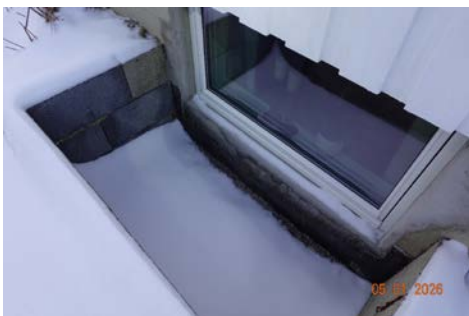
## ! TG 2 Grunnmur og fundamenter

- \* Tomteforhold > Grunnmur og fundamenter (eldre del): Det er registrert skråriss, som er symptom på setninger.
- \* Tomteforhold > Grunnmur og fundamenter - 2 (tilbygget del): Grunnmuren har sprekkdannelser.

Eldre del:  
Antatt at boligen er fundamentert med støpte såler til fast byggegrunn. Kjelleryttervegg av murt betonghullblokk. Parallellblokk.

- Lokal utbedring må utføres.

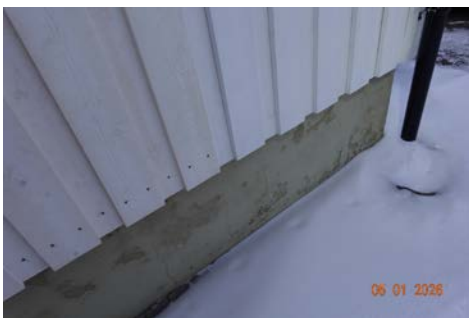
## ! TG 2 Grunnmur og fundamenter - 2

Tilbygget del:  
Antatt at boligen er fundamentert med støpte såler til fast byggegrunn. Kjelleryttervegg av murte lettklinkerblokker.

- Lokal utbedring må utføres.

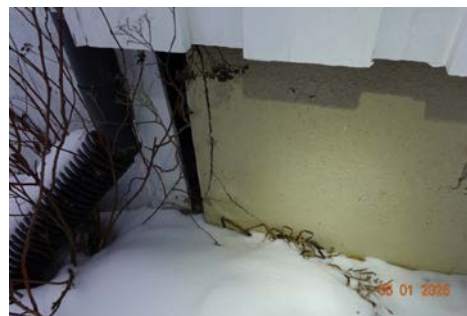
## ! TG 3 Forstøtningsmur

Forstøtningsmur ved inngang til kjeller.
