Kornveien 7C, 1940 BJØRKELANGEN

**Pen og velholdt del av tomanns-  
bolig med solrike uteområder og  
sentral beliggenhet**

Befaringsdato: 06.06.2023

# Tilstandsrapport

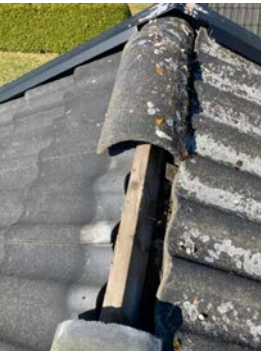
Følgende punkter er i tilstandsrapporten anmerket med tilstandsgrad 2 - avvik som kan kreve tiltak:  
 Utvendig > Taktekking: Taktekking av betongtakstein. Besiktiget fra tak. Vurdering av avvik: Det er avvik: Enkelte mønepanner var forskjøvet og ikke festet, sløyfer/lekter har vært utsatt for regn og er preget av dette. Noe mose på tak.  
 Konsekvens/tiltak: Tiltak: Mønepanner bør festes, sløyfer og lekter bør undersøkes nærmere for skader. Mose på tak bør fjernes da det forkorter brukstiden på takstein.

Taktekking av betongtakstein.  
Besiktiget fra tak.

Mønepanner var forskjøvet og løse, enkelte sløyfer er preget av værslitasje.

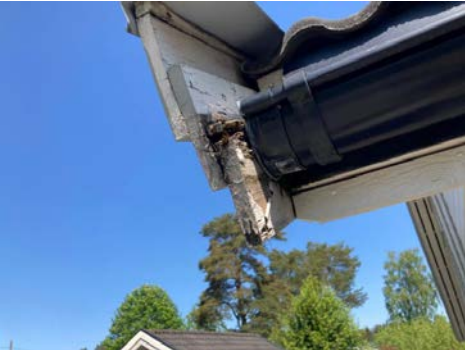
Utvendig > Veggkonstruksjon: Yttervegger i trekonstruksjon med liggende trekledning. Vindskier av tre med beslag. Besiktiget fra bakkenivå med de begrensninger dette medfører. Eier opplyser at kledning sist ble behandlet i 2021. Vurdering av avvik: Det er avvik: Ende på vindski har råteskade.  
 Konsekvens/tiltak: Tiltak: Råteskadede materialer må skiftes.

Yttervegger i trekonstruksjon med liggende trekledning.  
Vindskier av tre med beslag.  
Besiktiget fra bakkenivå med de begrensninger dette medfører.  
Eier opplyser at kledning sist ble behandlet i 2021.

Råte i ende på vindski.

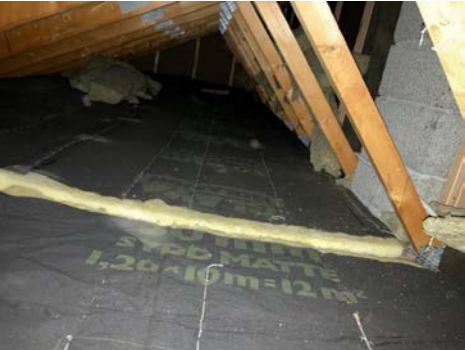
Utvendig > Takkonstruksjon/Loft: Saltak i trekonstruksjon med møneloft og ventilert kneloft, tilgang til kneloft. Det er observert lufteluke til møneloft.  
 Vurdering av avvik: Det er avvik: Det er ikke tilgang til møneloft. Spor av mus registrert på kneloft, ukjent omfang.  
 Konsekvens/tiltak: Tiltak: Det bør etableres tilgang

Saltak i trekonstruksjon med møneloft og ventilert kneloft, tilgang til kneloft.  
Det er observert lufteluke til møneloft.

Kneloft.

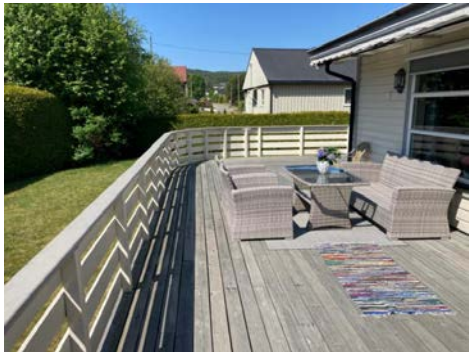
Terrasse med rekkverk og trapp i trekonstruksjoner, fundamentert til vegg og støpte søyler.  
Levegg til nabo og elektrisk markise.

Terrasse.

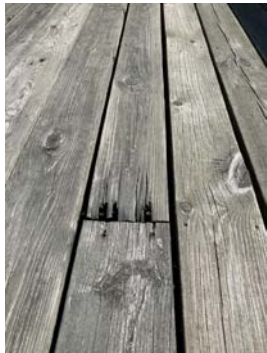
Standard  
 Følgende punkter er i tilstandsrapporten anmerket med tilstandsgrad 3 - store eller alvorlige avvik:  
 Utvendig > Balkonger, terrasser og rom under balkonger: Terrasse med rekkverk og trapp i trekonstruksjoner, fundamentert til vegg og støpte søyler. Levegg til nabo og elektrisk markise. Vurdering av avvik: Det er påvist fukt/råteskader i konstruksjonen. Det er råteskader i terrassebord og

Råteskader i terrassebord.

rekkverk.  
 Konsekvens/tiltak: Gjennomføre ytterligere undersøkelser og foreta utbedring av skade. Råteskadede konstruksjoner må skiftes ut. Terrassebord og rekkverk må skiftes, det må foretas undersøkelser om tilstanden til bjelker.

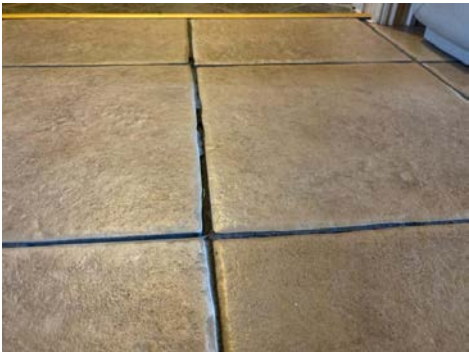
Innvendig > Overflater: Gulv er i hovedsak av: Parkett, flis og furugulv. Vegger er i hovedsak av: Trepanel. Himlinger er i hovedsak av: Trepanel. Liten bruksslitasje på overflater med unntak av fliser. Vurdering av avvik: Det er påvist skader på overflater. Det er registrert "bom", sprekke og løs fug på gulvfliser i vindfang og gang. Konsekvens/tiltak: Gjennomføre ytterligere undersøkelser og foreta utbedring av skade. Fliser med "bom" må utbedres og festes, konsekvens kan være at ytterligere flere fliser løsner og sprekker.

Gulv er i hovedsak av: Parkett, flis og furugulv.  
Vegger er i hovedsak av: Trepanel.  
Himlinger er i hovedsak av: Trepanel.  
Liten bruksslitasje på overflater med unntak av fliser.

Fliser må utbedres.

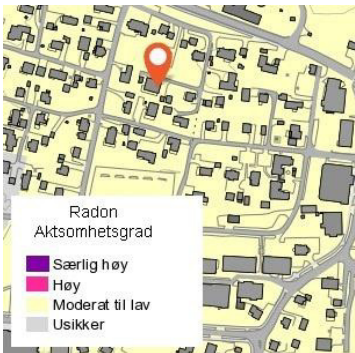
Innvendig > Radon: Det er ikke opplyst om det er foretatt radonmålinger eller om bygget er utført med radonsperre. Vurdering av avvik: Det er ikke foretatt radonmålinger, og bygget er heller ikke utført med radonsperre. Konsekvens/tiltak: Det bør gjennomføres radonmålinger.

Det er ikke opplyst om det er foretatt radonmålinger eller om bygget er utført med radonsperre.

Eiendommen ligger i et område som NVE Radon aktsomhetskart er definert med " moderat til lav" aktsomhetsgrad.

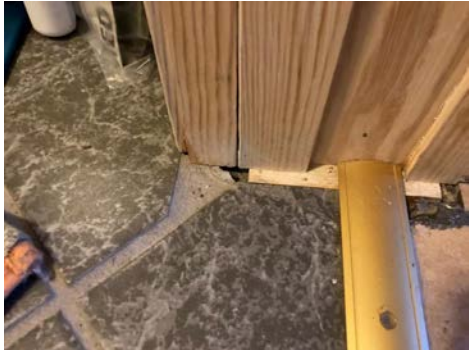
Våtrom > Overflater Gulv > Vaskerom: Fliser på gulv med gulvvarme. Det er lokalt fall rundt sluk ca. 1:50, relativt flatt på øvrig gulv. Det er målt ca. 20 mm høydeforskjell på gulv fra dørterskel til topp slukrist. Vurdering av avvik: Det er påvist at høydeforskjell fra topp slukrist til gulv/synlig topp membran ved dørterskel er mindre enn 25 mm. Overgang fra gulv på vaskerom til gang har manglende fug og flis. Det er enkelte sprang på fliser. Konsekvens/tiltak: Andre tiltak: Ved eventuelt lekkasjevann på vaskerom, kan vann renne ut av døråpning ved høydeforskjell under 25 mm og relativt flatt gulv. Det anbefales at fallforhold utbedres eller installere en lekkasjestopper på vaskerommet.

Fliser på gulv med gulvvarme.  
Det er lokalt fall rundt sluk ca. 1:50, relativt flatt på øvrig gulv.  
Det er målt ca. 20 mm høydeforskjell på gulv fra dørterskel til topp slukrist.

Døråpning til vaskerom er ikke fullført med fug og flis.

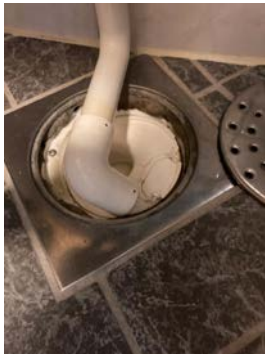
Våtrom > Sluk, membran og tettesjikt > Vaskerom: Plastsluk uten synlig membranmansjett, er plassert under utslagsvask. Vurdering av avvik: Det kan ikke konstateres synlig bruk av membran/tettesjikt på våtrommet. Konsekvens/tiltak: Det må gjøres nærmere undersøkelser. Om mulig bør det innhentes dokumentasjon eller opplysninger om tettesjikt på vaskerommet.

Plastsluk uten synlig membranmansjett, er plassert under utslagsvask.

Sluk på vaskerom med åpnet avløp fra utslagsvask og vaskemaskin.

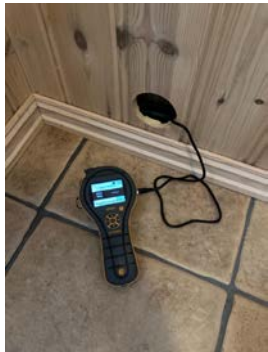
Hulltaking er foretatt under trapp mot vaskeromsvegg ved vaskemaskin.  
Fuktmåling i trevirke viste under 7,8 %, som er normalt.

Fuktmåling uten avvik.  
Ved målinger under 7,8 % vil displayet ikke vise resultat.

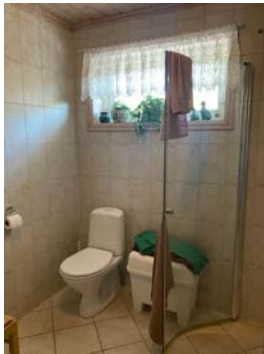
Våtrom > Overflater vegger og himling > Bad: Fliser på vegger og trepanel i himling. Vurdering av avvik: Det er vindu/dør med ikke fuktbestandige materialer i våtsonen (ved vask, dusj, badekar, osv.), løsningen eller byggematerialet er uegnet Vindu er i våtsonen til dusj. Konsekvens/tiltak: Uegnede materialer må

Fliser på vegger og trepanel i himling.

Vindu er i våtsonen til dusj.

fuktbeskyttes/utskiftes.

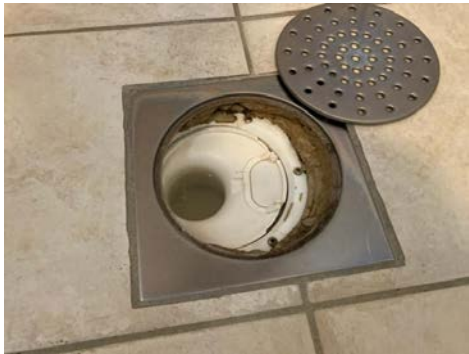
Våtrom > Sluk, membran og tettesjikt > Bad: Plastsluk uten synlig membranmansjett, er plassert i dusjsone. Vurdering av avvik: Det kan ikke konstateres synlig bruk av membran/tettesjikt på våtrommet. Konsekvens/tiltak: Det må gjøres nærmere undersøkelser. Om mulig bør det innhentes

Plastsluk uten synlig membranmansjett, er plassert i dusjsone.

Sluk i dusjsone.

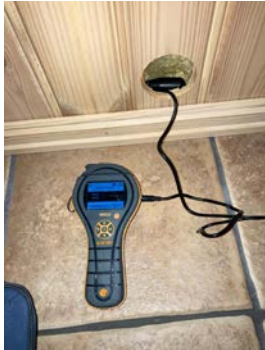
Hulltaking er foretatt i vindfang mot bad ved toalett. Fuktmåling i trevirke viste under 7,8 %, som er normalt. Det var ikke mulig å foreta hulltaking mot dusjsone grunnet yttervegg og naboskille.

Fuktmåling uten avvik. Ved målinger under 7,8 % vil displayet ikke vise resultat.

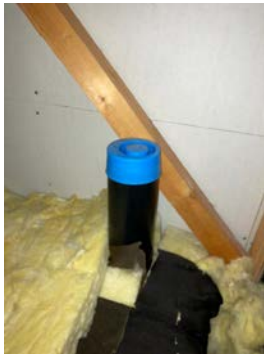
Tekniske installasjoner > Avløpsrør: Synlige avløpsrør av plast. Vurdering av avvik: Det er ikke påvist tilfredsstillende lufting av avløpsanlegget. Det er ikke påvist tilfredsstillende stakemulighet på avløpsanlegg. Avløpslufting er avsluttet på kneloft med tett lokk. Konsekvens/tiltak: Det må gjøres nærmere undersøkelser. Det er ikke observert stakeluke. Luftledningen for avløpssystemet bør føres til det fri over øverste installasjon der dette er mulig, eventuelt montere avløpsventil.

Synlige avløpsrør av plast.

Avløpsluftung på kneloft.
