**Salgsobjekt:** Enebolig  
**Eierform:** Eiet  
**Byggeår:** 1970  
**BRA-i/BRA Total** 257/307 kvm  
**Tomtstr.:** 1924.6 m<sup>2</sup>  
**Soverom:** 3  
**Antall rom:** 5  
**Gnr./bnr.** Gnr. 158, bnr. 56  
**Oppdragsnr.:** 1101250099

# Sjelden mulighet i attraktive Eskeviken.

| Tilstandsrapport ..... | 48 |

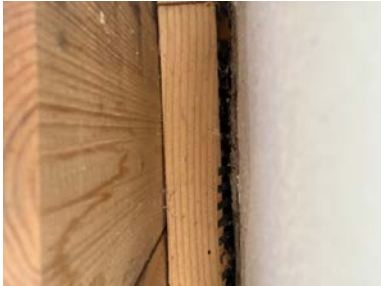
Avvik: De vertikale lektene som er benyttet ser ut for å være 11mm og de horisontale 36mm. Anbefaling i bygghdatablad 542.101 punkt 54 er minst 19mm tykkelse på de vertikale lektene, helst 23mm. Kledningen er spikret med spiker tilpasset slik at den ikke punkterer vindsperre.

Avviket medfører mindre lufteskikt bak kledningen, lufteskikt kan bli delvis sperret hvis vindspærren buler ut og opptørking vil ta lengre tid med risiko for skader på kledningen.

Tynne vertikale lekter

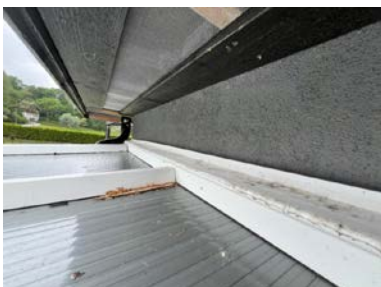
Avvik: Det er ikke mulig å se hvordan tetting mellom vegg og tak over innglasset terrasse er utført.

Det er ikke oppgitt at det er noe problem med lekkasjer der, tettingen vurderes derfor å være i orden.

Overgang vegg.

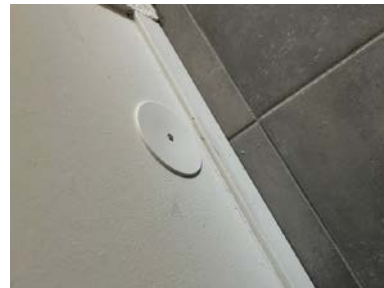
Det ble tatt hull i vegg fra tilliggende rom bak dusjkabinett uten å påvise tegn til fukt eller skader. Måleapparat viste 11,2 vektprosent ved måling med pigger i svill på vegg. Dette utelukker ikke at det kan være fukt/skader andre steder på rommet.
