Høgsetevegen 11, 5244 FANA

**FANA | Arkitekttegnet og  
innholdsrik enebolig med stor og  
flott hage | Garasje og carport |  
Kort avstand til "alt"**

# Tilstandsrapport

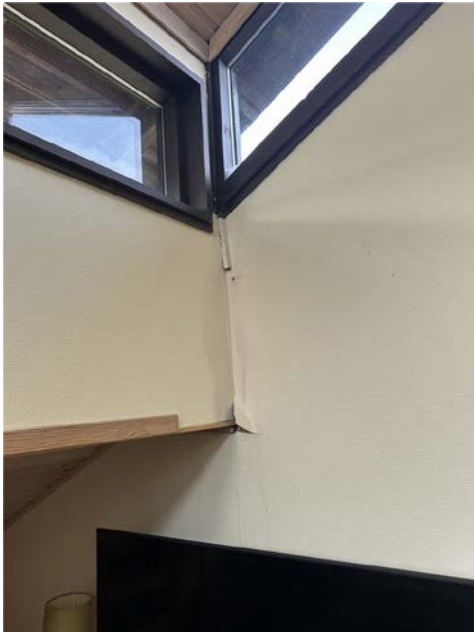
Ved min befaring er det ikke observert fukt i hjørnene mot sørvest og sørøst, men det er gamle fuktmerker/løs tapet i hjørnene. Rekvirent har ikke gjort endringer i loftstue.

Bildet viser gamle fuktmerker i hjørnet under vinduene. det var helt tørt ved befaring.

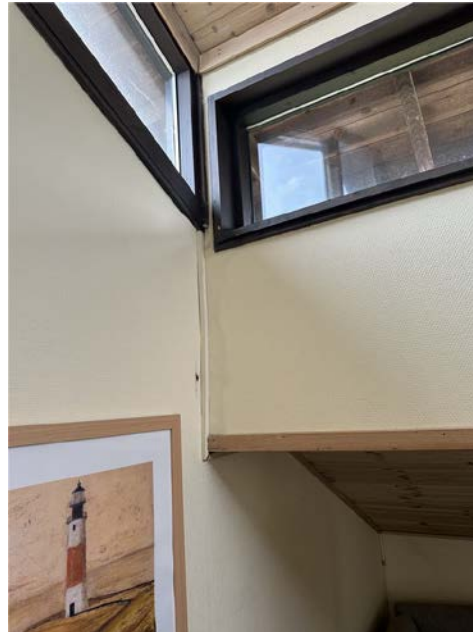
Bildet viser gamle fuktmerker i hjørnet under vinduene. det var helt tørt ved befaring.

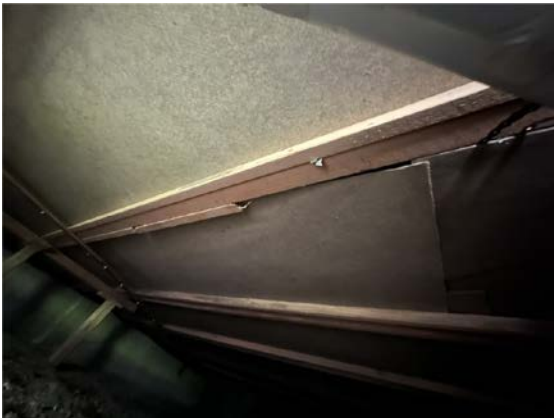
Bilde av stubbloftsplater under bad. Det er ikke synlige fuktmerker ved befaring.

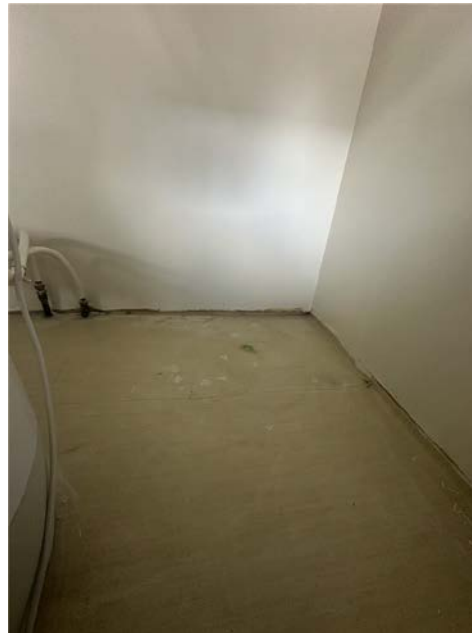
I juni 2025 ble det oppdaget trykkskader i gulvet etter tidligere varmtvannstank. Skaden antas å stamme fra en eldre lekkasje og belastning fra tanken. Dette blir fullstendig utbedret før overtakelse ved utskifting av skadet sponplate og legging av nytt gulv, slik at rommet fremstår i god stand.

Bildet viser vaskeromsgulv ved varmtvannsbereder. Det er svikt i undergulvet for gulvbelegget. Gulvbelegget er fra byggeår.
