Ringveien 13, 4405 FLEKKEFJORD

**Uenes - Innholdsrik enebolig på  
fin tomt med garasje!**

| Tilstandsrapport ..... | 51 |

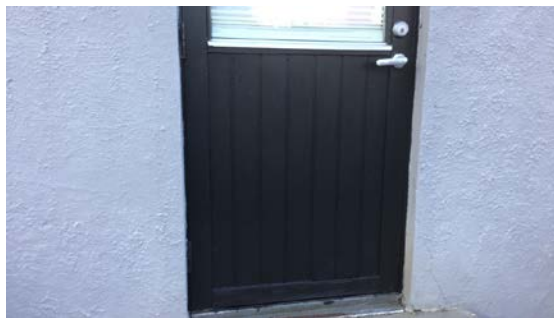
Avvik: Karmene i dører er værslitte utvendig og det er sprekker i trevirket. Balkongdør i fra kjøkken har råteskader i nedkant dørspeil og utskifting må forventes.

Fukt skader i nedkant dørspil

Balkongdør fra kjøkken må skiftes ut i nær fremtid

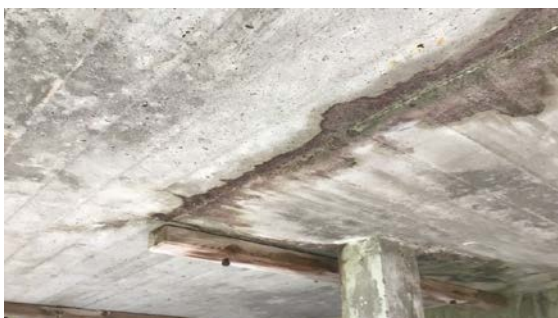
-Terrasse i 1 etg med skade/sprekk i betong dekke.

Underkant støpt terrasse i 1 etg med sprekk i betongdekke

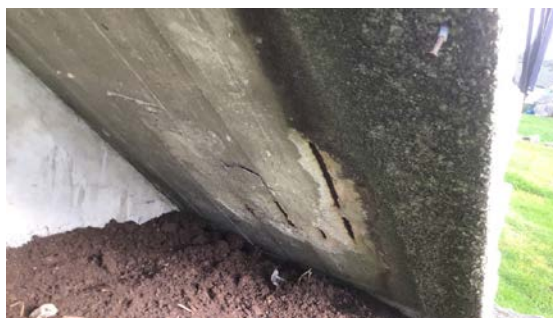
Skader i underkan

- Andre tiltak:
  - Det bør gjøres tiltak på åpninger i rekkverket for å forhindre fall ulykker og skader
  - Det må gjøres tiltak på synlig armering under trapp for å forhindre større skade
  - Det må gjøres tiltak på trapp langs huset på grunn av sprekker og løse skifer

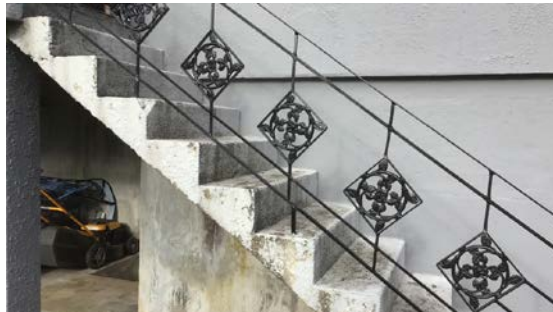
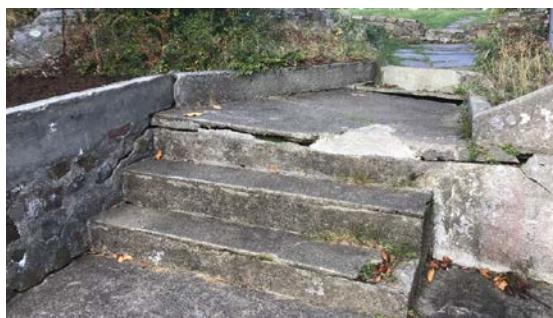
Sprekker og skader i trapp

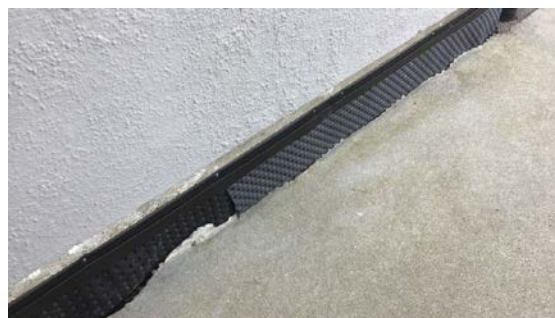
Synlig grunnmursplast med klemlist
