1. Etasje
Vidars gate 4

Tilstandsrapport

1-ROMS LEILIGHET

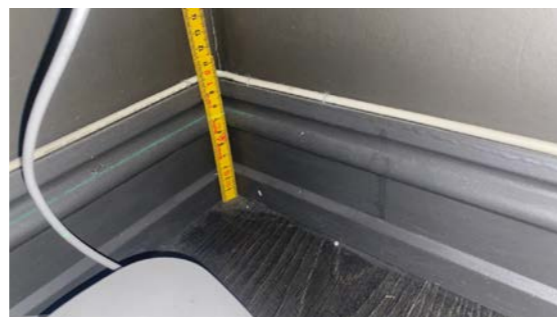
- Målt høydeforskjell på over 30 mm gjennom hele rommet.
- Tilstandsgrad 3 gis med bakgrunn i standardens krav til godkjente måleavvik.

- For å få tilstandsgrad 0 eller 1 må høydeforskjeller rettes opp. Det vil imidlertid sjelden være økonomisk rasjonelt som et enkeltstående tiltak i en bolig som dette. Dersom boligen en gang skal renoveres, kan man vurdere slike tiltak.

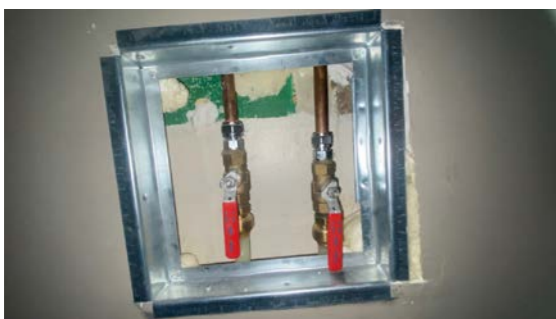
- Det er avvik:
- Det mangler tettemuffer i enden av varerør på rør-i-rør-system.

- Tiltak:
- Det må monteres tettemuffer i enden av varerørene.

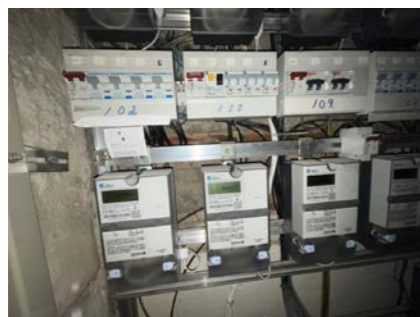
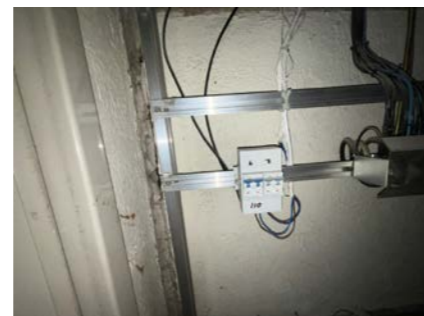
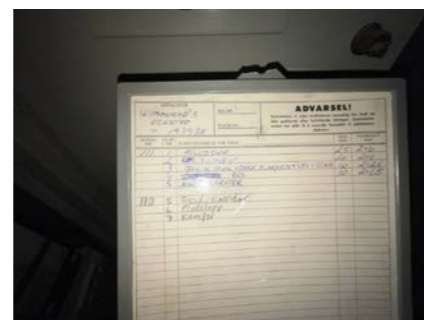
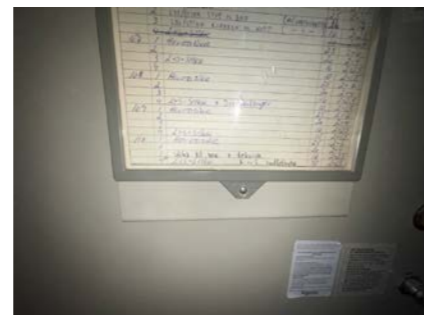
Det foreligger ingen/er ikke fremlagt dokumentasjon/samsvarserklæring på det elektriske anlegget. Samsvarserklæring er en garanti på at den elektriske installasjonen er gjort riktig i henhold til regelverket. Vær klar over risikoen og kostnadene mangelfull samsvarserklæring kan ha, da man ikke kan konstantere om det resterende elektriske ledningsnett er utført av sertifisert personell.

Kursfortegnelsen stemmer ikke overens med sikringene i skapet. Dette kan indikere at det har blitt gjort endringer i senere tid. For å adressere hvilke kurser som går hvor, anbefales det å utføre en utvidet el-kontroll. En el-kontroll vil også kunne oppdage ytterligere feil og mangler utover hva som er påkrevd å vurdere i en tilstandsrapport.
