Nøkkelinformasjon

Mysen - Innholdsrik bolig med flott beliggenhet i populært boområde.

Om eiendommen

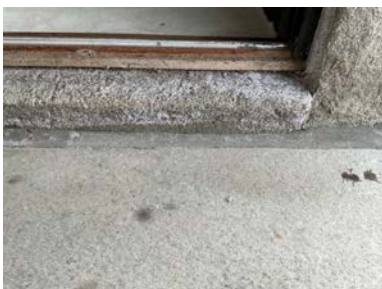
TG 2 Balkonger, terrasser og rom under balkonger

Avvik: • Det er værslitt/oppsprukket trevirke/trepaneler.

Det er påvist skjevheter i veranda, som følge av utilstrekkelig eller mangelfullt grunnarbeid og fundamentering

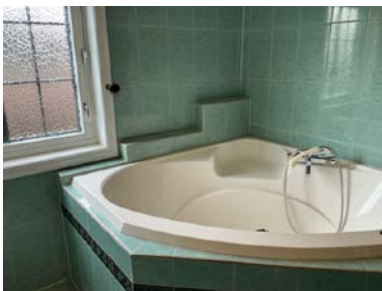
TG 3 Overflater Gulv

Avvik: • Det er mulighet for at det kan forekomme vannlekkasje på våtrommet hvor vann ikke vil gå til sluk.

• Det er påvist avvik i fuger.

Takstmannen har foretatt kontroll av fallforhold på våtrommet ved hjelp av en punkt laser. Gulvet er tilnærmet flatt. Eventuelt lekkasjevann/bruksvann vil ikke ledes mot sluk fra alle deler av rommet.

- Det bør etableres tilstrekkelig fall mot sluk for å sikre at alt vann ledes til sluk og for å redusere risikoen for vannskader i tilstøtende konstruksjoner.
- Fliser med bom bør overvåkes og vurderes for utbedring, da dette kan føre til sprekkdannelser eller at fliser løsner over tid.
- Misfargede fuger i dusjonen bør utbedres for å hindre videre forringelse og mulig fuktskade.

Kostnadsestimat: 20 000 - 100 000

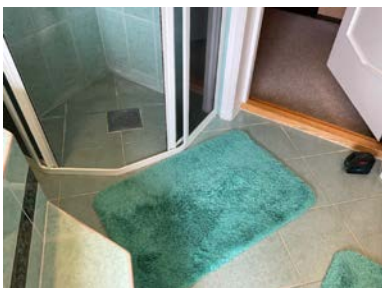
TG 3 Sluk, membran og tettesjikt

Avvik: • Det er ikke membran/tettesjikt i våtsonen.

Det er også påvist synlig korrosjon på skruehullene til sluket.

- Det bør etableres nytt tettesjikt og sluk bør byttes for å sikre tilstrekkelig vanntetting og forhindre vannskader.
- Manglende tettesjikt og sluk med oppbrukt brukstid medfører betydelig risiko for lekkasjer og fuktskader i omkringliggende konstruksjoner, noe som kan føre til omfattende reparasjonsbehov og redusert levetid for våtrommet.
- Kostnadsestimat er kun for etablering av nytt tettesjikt og sluk og ikke for renovering av våtrom. Utbedring/etablering av tettesjikt er ofte dyrt og ikke økonomisk rasjonelt som et enkeltstående tiltak, og bør sees i sammenheng med totalrenovering av våtrom. Dette medfører høyere kostnadsestimat.

Kostnadsestimat: 100 000 - 200 000

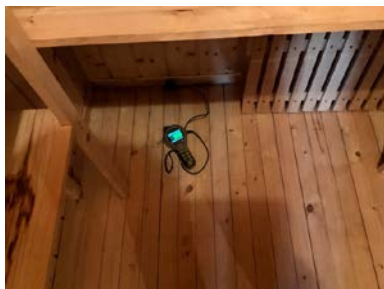
TG 2 Teknisk anlegg

Avvik: • Mer enn halvparten av forventet brukstid er passert på kjøleaggregat.

- Andre tiltak:
- Kjøleromsaggregatet bør kontrolleres og eventuelt skiftes ut dersom det ikke fungerer som forutsatt, for å unngå risiko for driftsstans eller funksjonssvikt. Konsekvensen av å ikke utbedre kan være at aggregatet ikke fungerer når det tas i bruk, noe som kan medføre tap av kjølefunksjon og eventuelle følgeskader på lagrede varer.

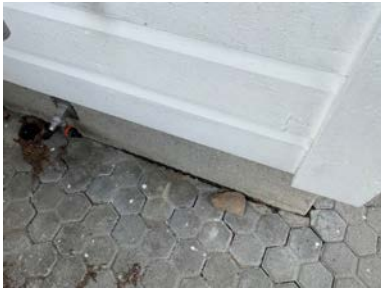
TG 2 Grunnmur og fundamenter

Avvik: • Grunnmuren har sprekke-dannelser.

Påvist riss/sprekker i mur. Når det oppstår sprekker i puss/mur vil vannbelastningen og faren for frostska-der øke. Skrå sprekker/riss er et symptom på setninger. Horisontal sprekke/riss i grunnmur skyldes sannsynligvis innpressing av kjellervegg. Anbefaler å følge med på videre utvikling.

- Sprekkene bør overvåkes regelmessig for å unngå forverring. Tetting kan bli aktuelt for å hindre vanninntrengning og frostskafer.

- Dersom sprekkene utvikler seg, bør det vurderes ytterligere undersøkelser og utbedring for å redusere risiko for vannskader, frostskafer og eventuelle setningsskader i konstruksjonen.

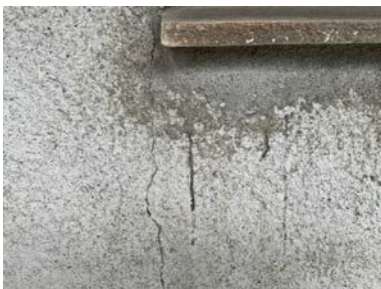
TG 2 Forstøtningsmurer

Avvik: • Det er påvist mindre sprekker og/eller skjevheter i muren.

Påvist noe sprekke-dannelser i murer.

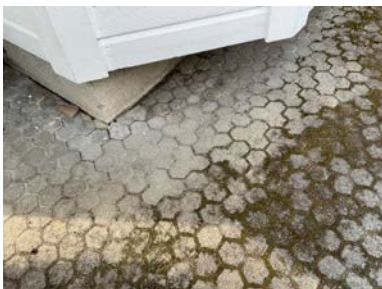
TG 2 Utvendige vann- og avløpsledninger

Avvik: • Mer enn halvparten av forventet brukstid er passert på utvendige avløpsledninger.
