Korsvikveien 2, 3234 SANDEFJORD

**Flott bolig over en flate, garasje,  
stor tomt og koselig hage!**

Befaringsdato: 17.03.2025    Rapportdato: 20.03.2025    Oppdragsnr.: 21248-1528    Referansenummer: JS8725

Autorisert foretak: Drammen Takstsenter AS    Sertifisert Takstingeniør: Olav Rudland Kvilhaug    Vår ref:

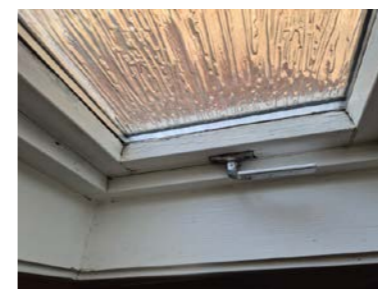
### Vurdering av avvik:

- Det er avvik:

- Tiltak:

Tidspunkt for utskiftning av vinduer nærmer seg.

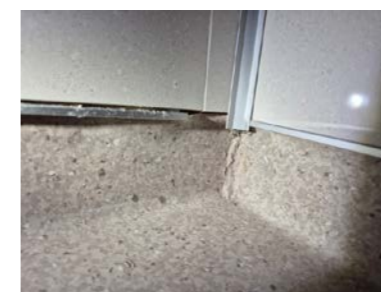
Utette rørgjennomføringer.

Utett utførelse.

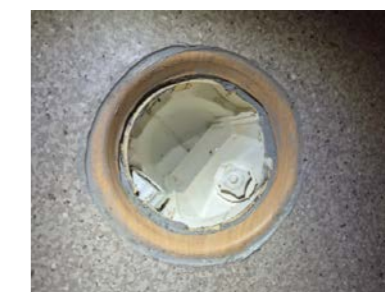
Belegg ikke klemt i sluk.

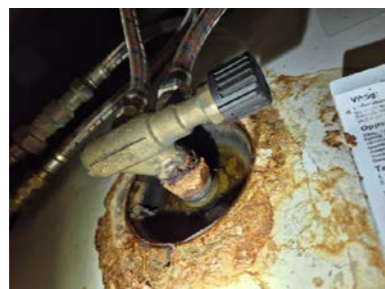
Det er avvik: Det er påvist lekkasje fra blandeventilen i toppen av varmtvannsberederen

- Tiltak:

Dette bør utbedres for å unngå videre lekkasje og eventuelle vannskader.

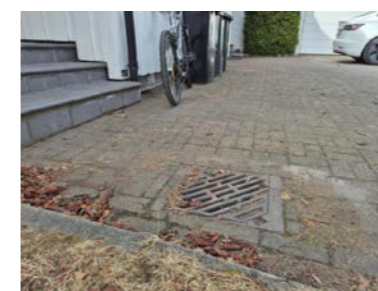
- Terrenget faller inn mot bygningen og det er maksimale forhold for vann inn mot muren. Det er viktig at terrenget heller riktig i områder ved grunnmuren, nemlig at det er tilfredsstillende hellningsgrad ut fra grunnmuren. Overflatevann skal hurtigst mulig vekk for å unngå unødvendige fuktbelastninger på utvendig fuktsikring og drenering.

Det anbefales terrengjustering for å få riktig fall langs grunnmuren. Ideelt bør det i en avstand på ca. 3 meter være god helning vekk fra husets grunnmur. Dette bør gjøres i forbindelse med drenering rundt boligen. Derav lavere kostnadsestimat.

Kostnadsestimat: 10 000 - 50 000
