Henrik Wergelands veg 41, 2407 ELVERUM

**Lys, pen og lettstelt del av  
tomannsbolig på én flate. Solrike  
uteplasser mot øst og vest,  
skjermet hage og utvendig bod.**

| Tilstandsrapport ..... | 40 |

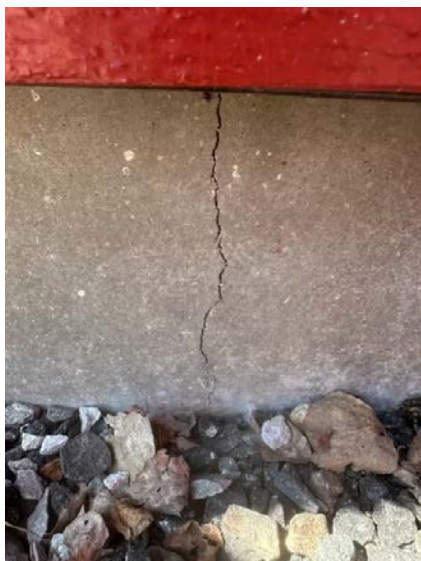
### 6.2 Grunnmur og fundament

Det er registrert skråriss som er symptom på setninger.

Det anbefales å foreta en gjenpusning av sprekker i grunnmur, slik at forholdet kan observeres over tid, med tanke på om dette er under utvikling eller er stabilt.

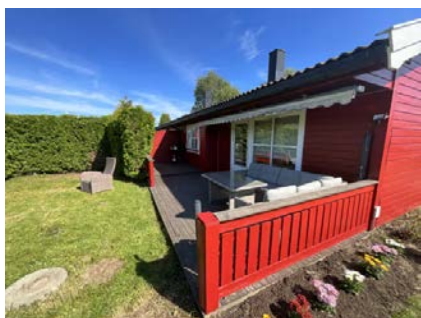
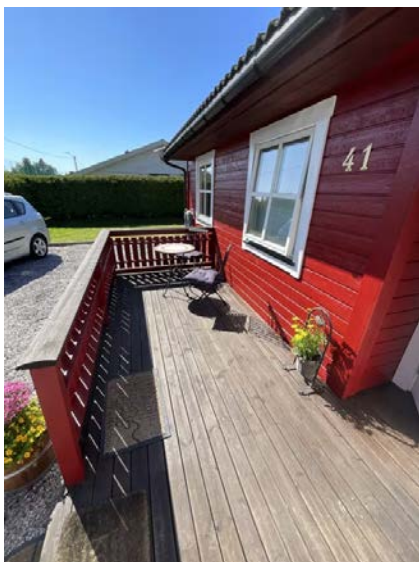
### 6.3 Balkong, terrasse, platting

Fundamenter er lagt direkte på bakken uten frostsikring, og bevegelser pga. tele i bakken må påregnes.

Utbedring av ovennevnte forhold må påregnes.

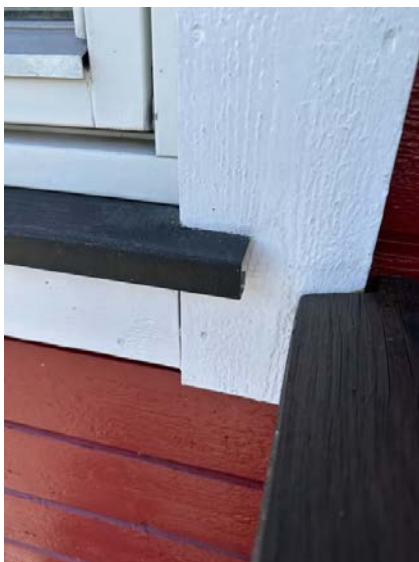
## 6.4 Vinduer og dører

Det er påvist avvik ved omramming. Liten/ingen avstand mellom trepanel og beslag, fare for fuktopptrekk.

Justeringer/smøring anbefales.

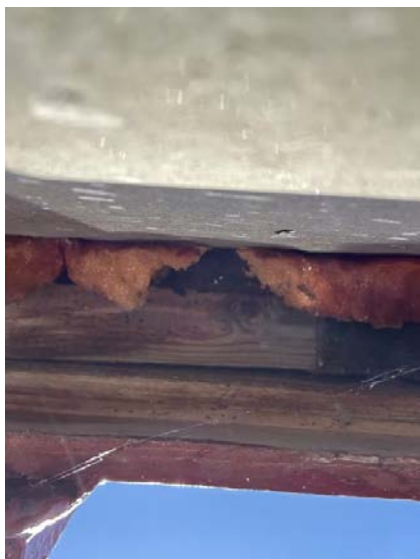
## 6.5 Yttervegger

Manglende lufting gir økt risiko for fuktskader i konstruksjonen.

| Type fasade | Liggende kledning |
|---|---|
| Det bør foretas tiltak for å bedre lufting av kledningen. | |

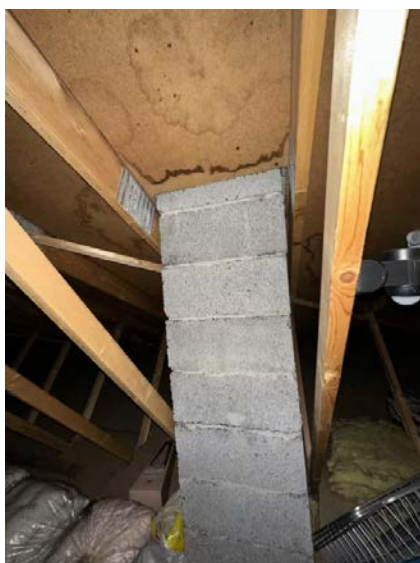
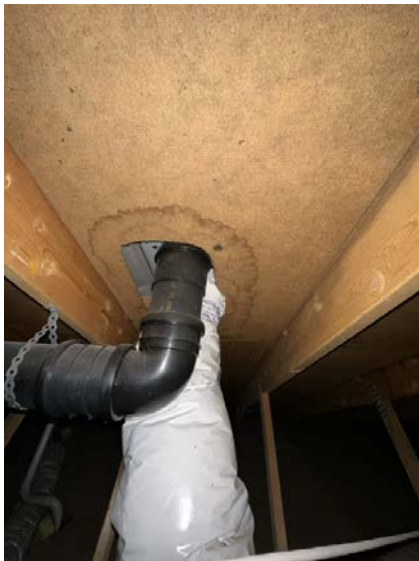
## 6.6 Loft (konstruksjonsoppbygging)

Det er påvist fuktskjolder i undertak/takkonstruksjon. Det registreres lysåpning ved luftekanal/ventilasjonsrør.

Det registreres fuktmerker rundt takgjennomføring til pipe og lufting.

Lufting/ventilering bør forbedres. Anbefaler ytterligere undersøkelser av takgjennomføring til lufting/ventilasjon.

Det ble ikke målt forhøyde verdier i undertak. Anbefaler ytterligere undersøkelser og jevnlig kontroll av loft.

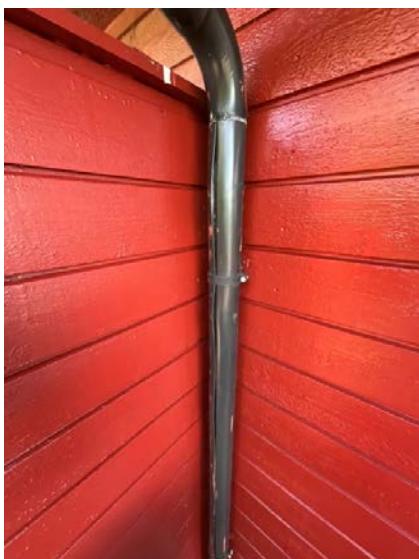
## 6.7 Renner og nedløp

Det ble registrert buling/skade i nedløpsrør som er et symptom på frostspreng.

Utbedring av nedløpsrør med skader må påregnes.

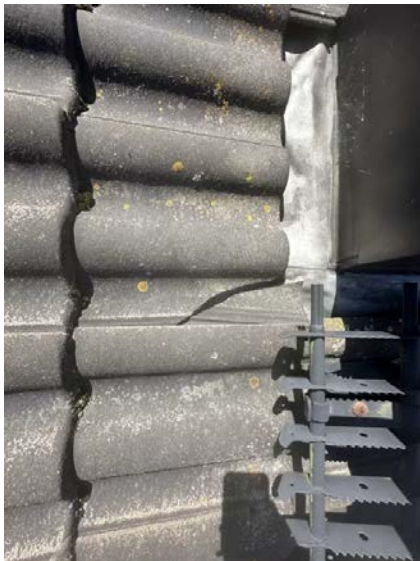
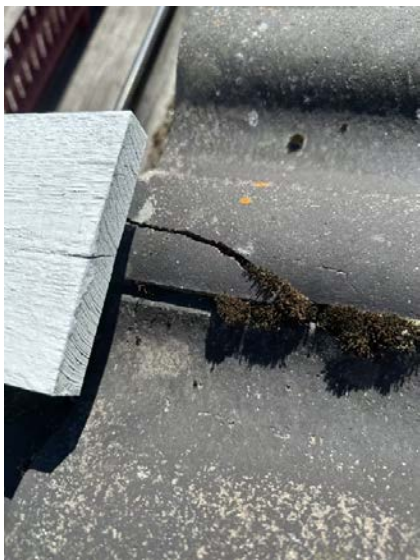
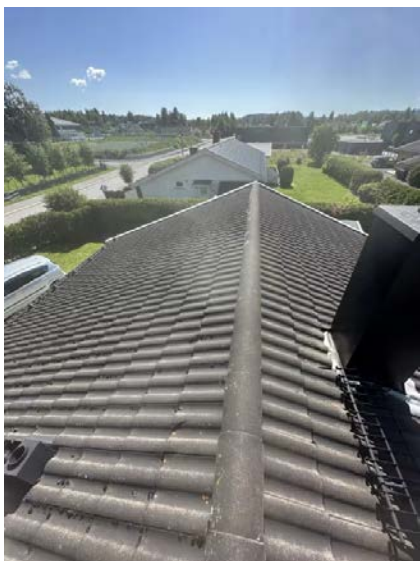
## 6.9 Taktekking

Beskrivelse: To knekte taksteiner over terrassetak på grunn av trykk fra snøfanger. Fuktskade på undertak. Snøfanger er fjernet og skaden er utbedret.

| Knekte takstein må skiftes ut. Utbedring/utskifting av beslagsløsninger anbefales for å unngå lekkasjer og skader. | |

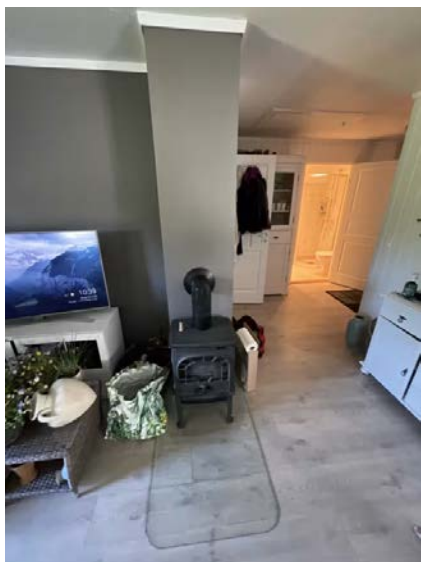
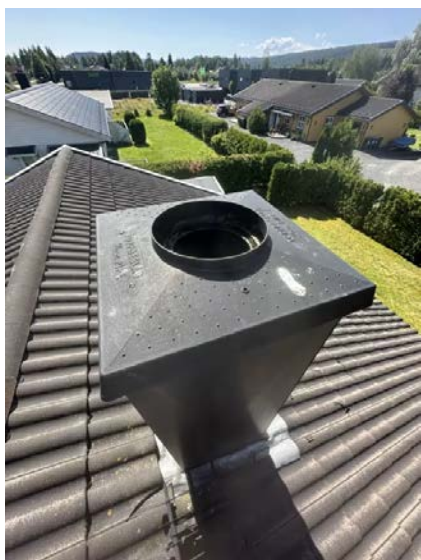
## 6.12 Ildsted/Skorstein

Mindre sprekk i fuge ved beslag. Regnskjerm mangler og bør monteres.

| Det anbefales å montere ildfast plate under sotluke. | |

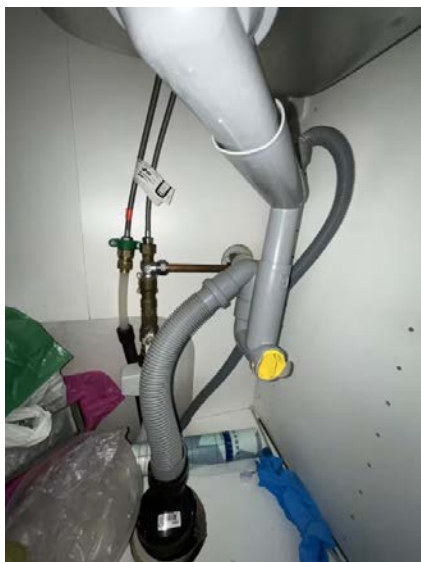
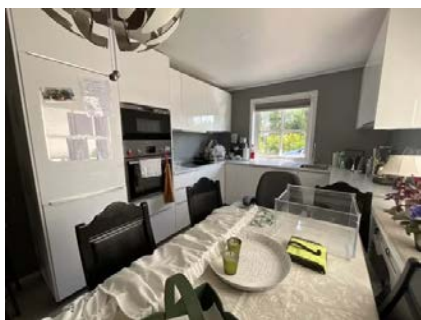
## 6.13 Kjøkken

Det er ikke påvist tegn på at det er montert lekkasjedeteksjon ved oppvaskmaskin/oppvaskkum eller komfyrvakt, dette er et krav på kjøkkenet utifra alder.

For å lukke avviket, monter lekkasjevakt med automatisk stengeventil under kjøkkenbenk, nær oppvaskkum og oppvaskmaskin.

For å lukke avviket, monter komfyrvakt over eller bak stekeovn/platetopp i henhold til gjeldende krav.

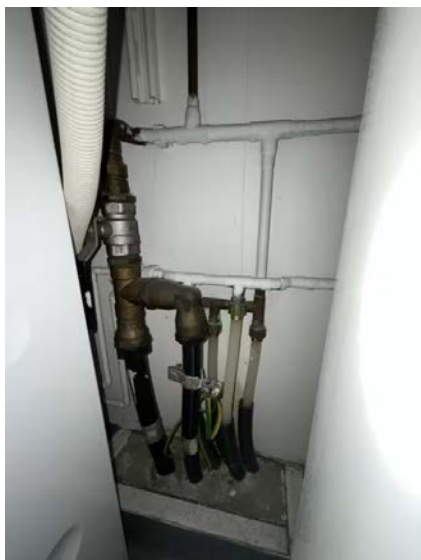
## 6.16 Vannledninger

\* Vannledninger: Mer enn halvparten av forventet brukstid er passert på deler av vannledninger.r. Det registreres irr på rør og koblinger. Ingen lekkasjer eller skader ble registrert, generelt anbefales regelmessig testing av hovedstoppekran for å kontrollere at den stenger ved en eventuell lekkasje. Funksjon og tilstand må vurderes av fagmann.

| <p>Vannledninger bør skiftes i forbindelse med fremtidig oppgradering av våtrom/kjøkken.</p> <p>Hovedstoppekran anbefales merket for god oversikt.</p> | |

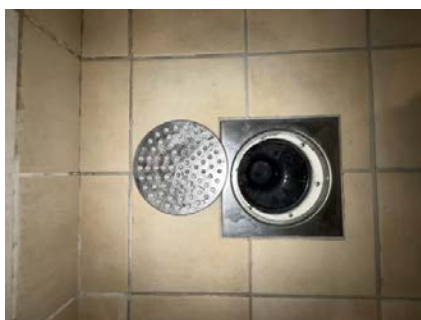
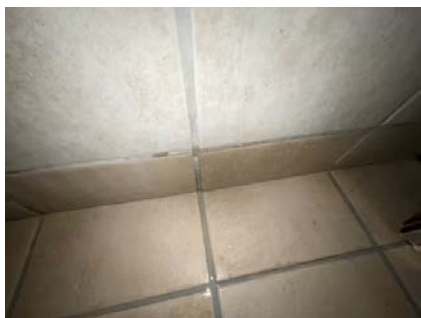
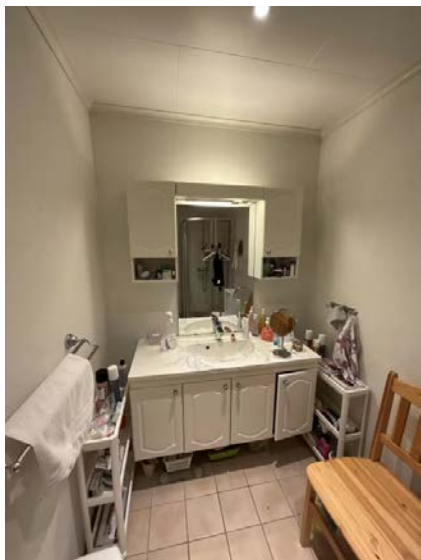
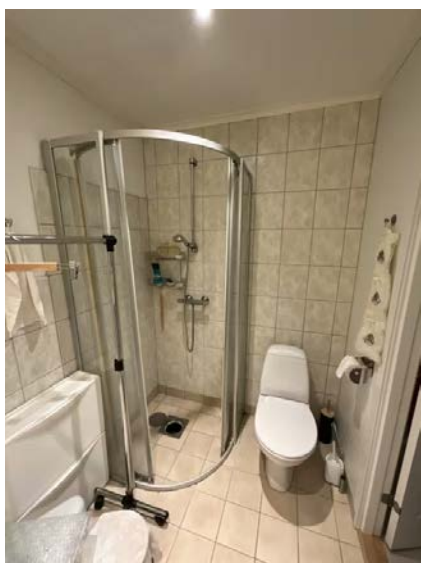
## 6.21 Våtrom

Det er mulighet for at det kan forekomme vannlekkasje på våtrommet hvor vann ikke vil gå til sluk.

Det registreres "bom" i flere gulvfliser i dusjsonen (mangelfull heft mot underlag). Det registreres riss / sprekker i flisfuger.

Det er fuktskader pga vannsøl, på baderoms innredningen.

På grunn av påviste forhold anbefales montert et dusjkabinett for å unngå ytterligere fuktbelastning i påvente av en oppgradering.
