Spennende og luftig villa i Knardal - Brønnhøydåsen! Utsikt/Kveldssol/Moderne

Tilstandsrapport

# gnr. 159, bnr. 39, snr. 3

Befaringsdato: 26.03.2024

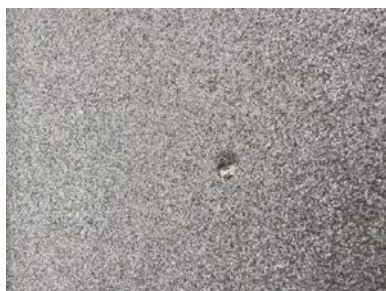
Det er en liten skade på papptekkingen på hovedtaket, ikke tegn til lekkasje, men anbefaler å utbedre denne.

Det er en liten skade på pappen

For å lukke avviket må beslag på vindski/gesims byttes og skade på takpapp utbedres.

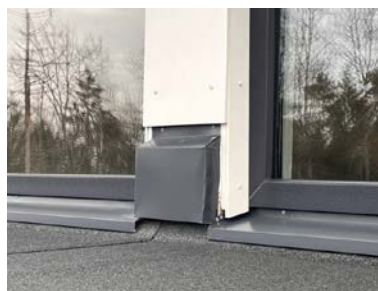
Oppkant under vindu er veldig liten

Løsningen med så liten avstand fra underkant av vindu ned til taket krever at det følges med på dette og at taket ryddes for snø, spesielt i forbindelse med værromslag med mye snø og kommende regnvær. Kostnad for nytt beslag og utbedring av takpapp medtatt.

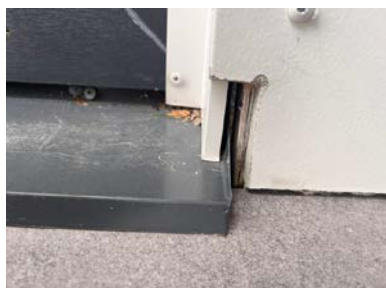
Dårlig tilpasset og plate er avsluttet helt ned mot terrasse.

For å lukke avvik må det lages tilstrekkelig avstand fra underkant av plater ned til terrasse/terreng og plater med unøyaktig tilpasning må byttes. Råteskader på lekter vil oppstå og nedkant på plater vil bli ødelagt på sikt om det ikke blir gjort tiltak.

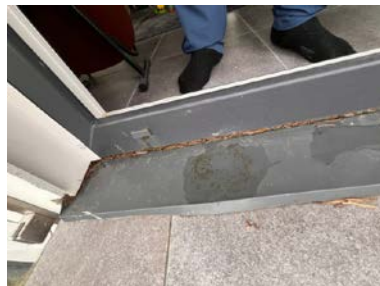
Det er liten oppkant under dører på terrasse og det er skade på et beslag under foldedør.
Eier opplyste at det kan være nødvendig med justeringer på foldedørene etter årstider.

Liten oppkant under dør og skadet beslag

Skadet beslag under dør må byttes for å lukke avviket.

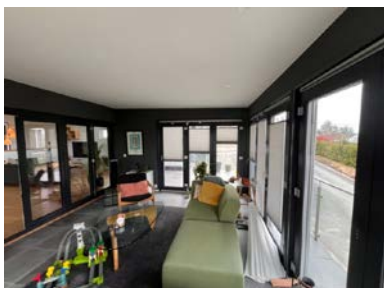
Det er nødvendig med justeringer på foldedører etter årstider.

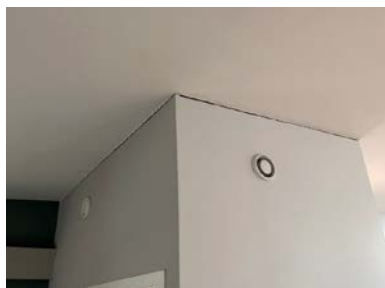
- Det er påvist andre avvik:
- Det er noe sprekker i hjørner/himlinger og dårlig utført sparkling på nedfode himlinger i 1 etasjen. Store sprekker rundt toalettrom på 2 etasjen.

Sprekker rundt toalettrom.

- Det må foretas tiltak for å lukke avviket.
- Det må gjøres utbedringer for å lukke avvikene, overflatebehandling med sparkling og maling. Anbefaler å montere lister rundt toalettrom.

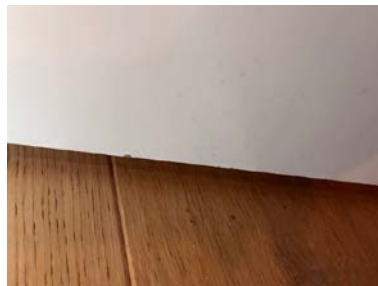
- Det er påvist andre avvik:
- Det er litt fuktsvelling på nedkant av dør på toalett rom i 2 etasjen og på bad. Dørene har anslagsterskel, det skal være flate terskler når det er balansert ventilasjon i boligen.

Fuktmerker på dør til toalett

- Anslags terskler må byttes for å lukke avviket. Utbedre nedkant på dører med maling.

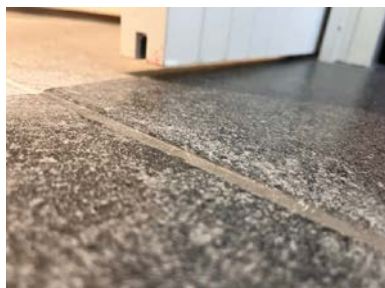
Fuktmerker på dør til bad

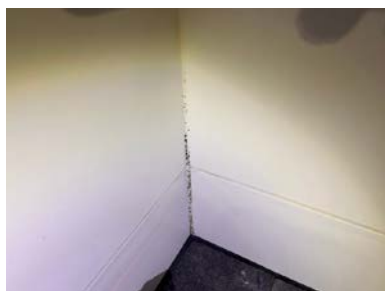
Svertesopp i fuge

Utbedring på himling og rengjøring av fuge må utføres for å lukke avvik.

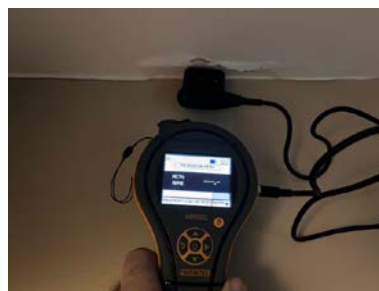
Skade på himling
