# Spennende og luftig villa i Knardal - Brønnhøydåsen! Utsikt/Kveldssol/Moderne

# Tilstandsrapport

# Vegstatuskart for eiendom 3101 - 159/39//3

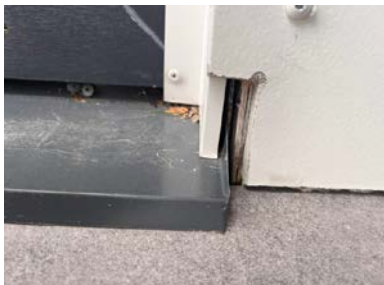
Råteskader på lekter vil oppstå og nedkant på plater vil bli ødelagt på sikt om det ikke blir gjort tiltak.

Dårlig tilpasset og plate er avsluttet helt ned mot terrasse.

- Det må foretas tiltak for å lukke avviket.
- For å lukke avvik må det lages tilstrekkelig avstand fra underkant av plater ned til terrasse/terreng og plater med unøyaktig tilpasning må byttes. Råteskader på lekter vil oppstå og nedkant på plater vil bli ødelagt på sikt om det ikke blir gjort tiltak.

**Kostnadsestimat: 50 000 - 100 000**

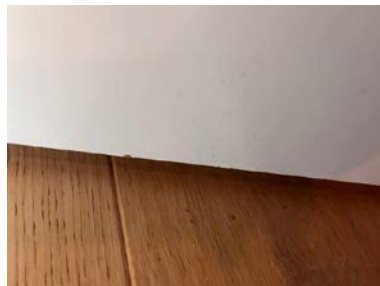
- Det er påvist andre avvik:
- Det er litt fuktsvelling på nedkant av dør på toalett rom i 2 etasje og på bad. Dørene har anslagsterskel, det skal være flate terskler når det er balansert ventilasjon i boligen.

Fuktmerker på dør til toalett

- Anslags terskler må byttes for å lukke avviket. Utbedre nedkant på dører med maling.

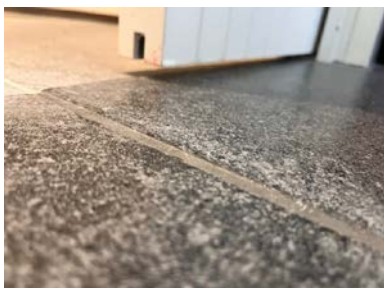
Fuktmerker på dør til bad

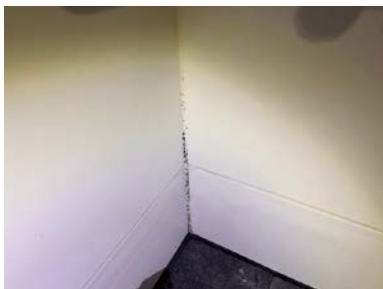
Svertesopp i fuge

Utbedring på himling og rengjøring av fuge må utføres for å lukke avvik.

Kostnadsestimat: Under 10 000

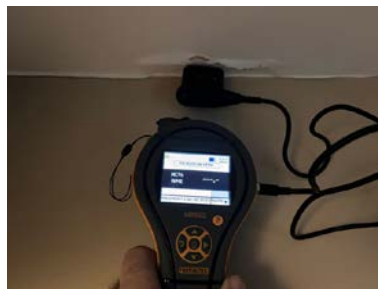
- Det er en skade på himlingen i rommet, usikkert hva som er årsak, det ble kontrollert med fukt måler og det var ikke fukt der på befaringen dagen.

Skade på himling

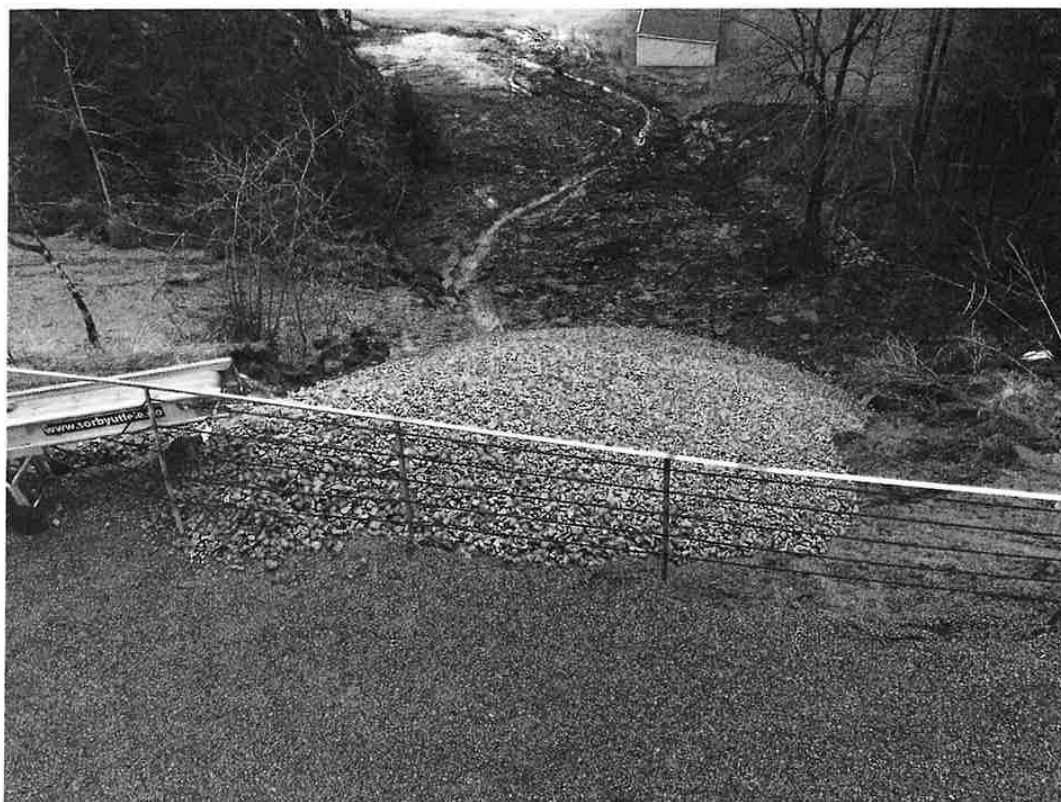
På slutten av desember 2017 og starten av januar 2018 ble den øvre delen av skråningen dekket med grus med den hensikt å redusere risikoen for erosjon og videre skredaktivitet (Figur 2-9).

Figur 2-9. Bilde datert 4. januar 2018.
