# Spennende og luftig villa i Knardal - Brønnhøydåsen! Utsikt/Kveldssol/Moderne

# Tilstandsrapport

# 1 Innledning

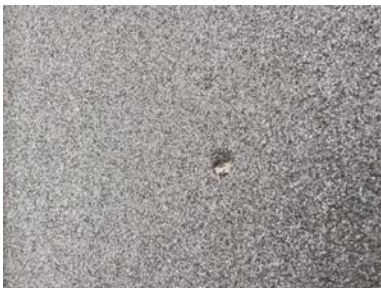
Det er en liten skade på papptekkingen på hovedtaket, ikke tegn til lekkasje, men anbefaler å utbedre denne.

Det er en liten skade på pappen

Løsningen med så liten avstand fra underkant av vindu ned til taket krever at det følges med på dette og at taket ryddes for snø, spesielt i forbindelse med værromslag med mye snø og kommende regnvær. Kostnad for nytt beslag og utbedring av takpapp medtatt.

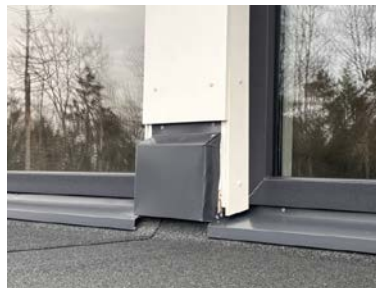
Oppkant under vindu er veldig liten

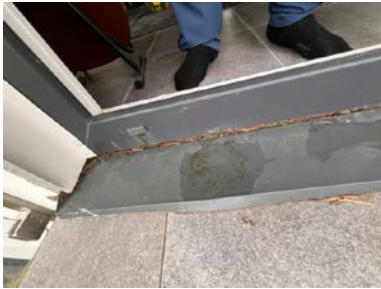
Det er liten oppkant under dører på terrasse og det er skade på et beslag under foldedør.

Liten oppkant under dør og skadet beslag

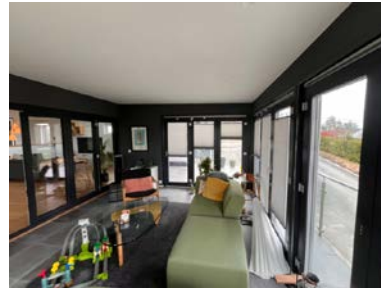
Det er nødvendig med justeringer på foldedører etter årstider.

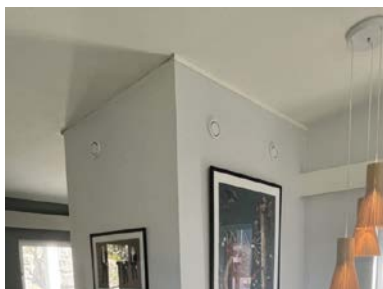
Sprekker rundt toalettrom på 2 etasjen.

Sprekker rundt toalettrom.

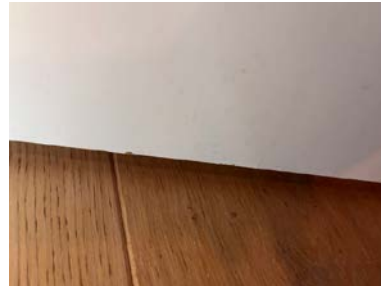
Det er litt fuktsvelling på nedkant av dør på toalett rom i 2 etasjen og på bad.

Fuktmerker på dør til toalett

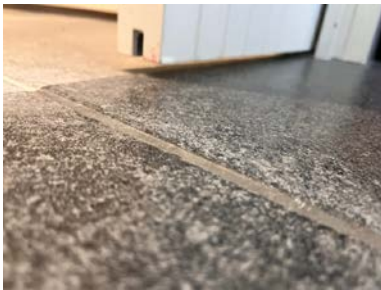
Fuktmerker på dør til bad

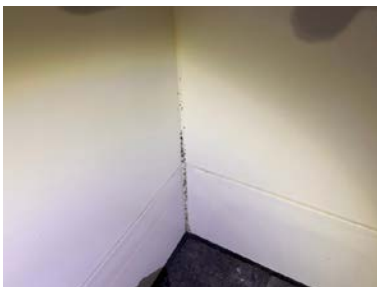
Svertesopp i fuger

Utbedring på himling og rengjøring av fuger må utføres for å lukke avvik.

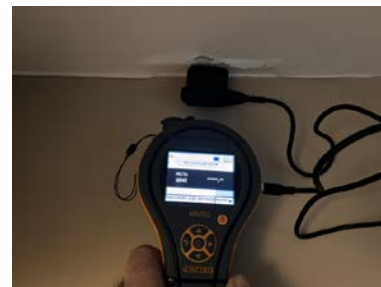
Det er en skade på himlingen i rommet, usikkert hva som er årsak, det ble kontrollert med fukt måler og det var ikke fukt der på befaringen dagen.

Skade på himling

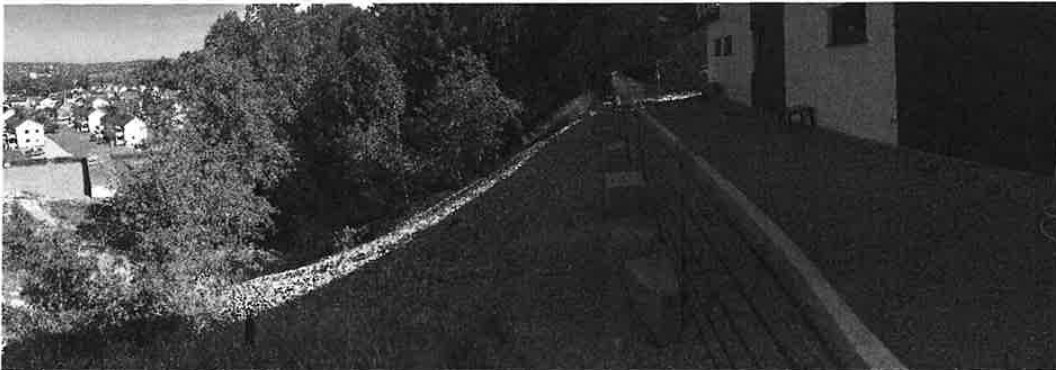
Figur 3-1. Panoramabilde av skråningen fra vest. Datert 26. juli 2018.

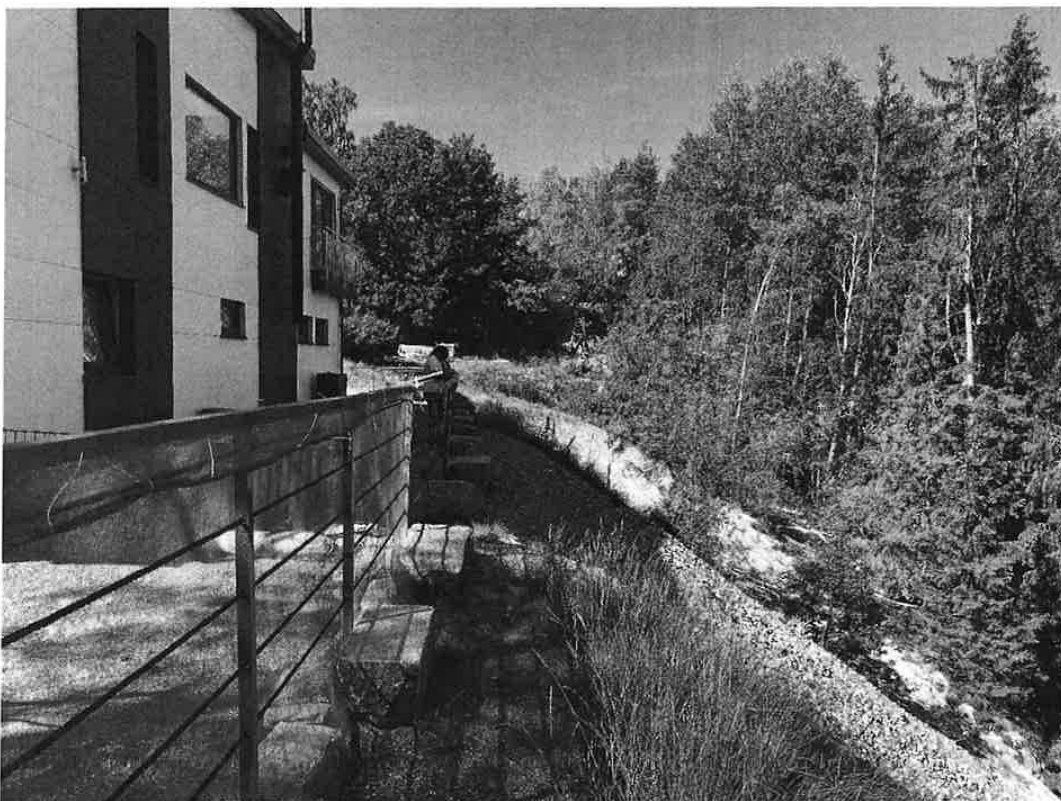
Figur 3-2. Bilde av skråningen fra øst. Datert 26. juli 2018.

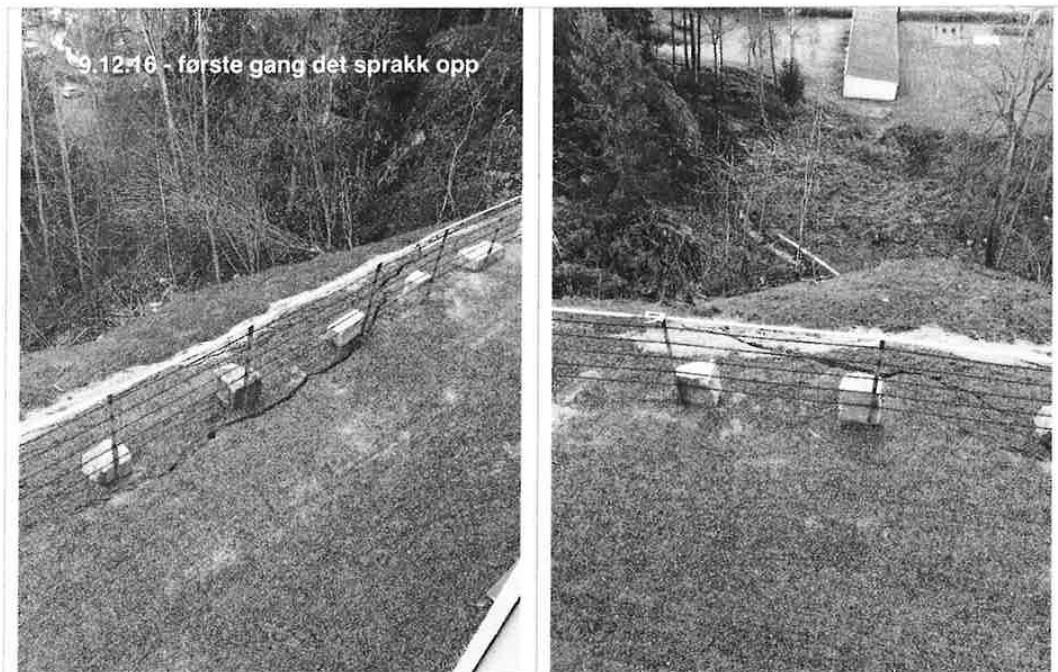
Oppdragsgiver observerte bevegelser første gang den 9. desember 2016 da sprekker ble synlig på toppen av skråningen (Figur 2-5). Vanntilførsel (regn og snøsmelting) vises på Figur 2-6, sammen med prosentvis vanntilførsel over tre døgn.

Figur 2-5. Bilder datert 9. desember 2016.

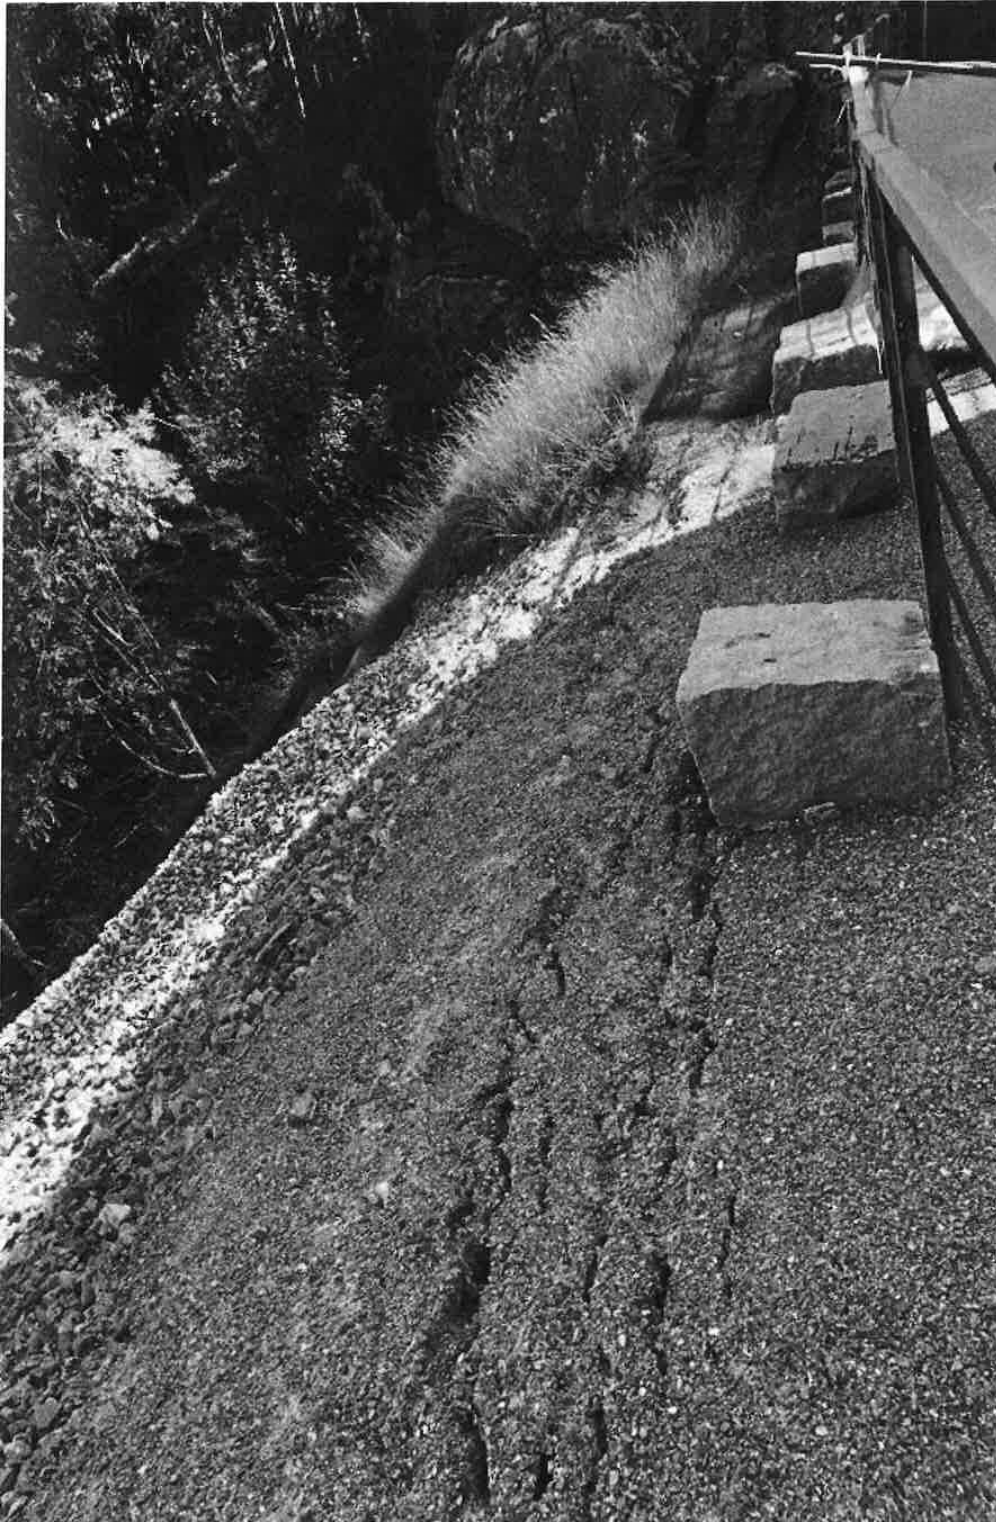
Sprekker ble observert parallelt til skråningskanten. De strakk seg med en lengde tilsvarende bredden av grusfyllingen (Figur 3-3 og Figur 3-4).

Figur 3-3. Sprekker på toppen av skråningen parallelt til kanten. Datert 26. juli 2018.

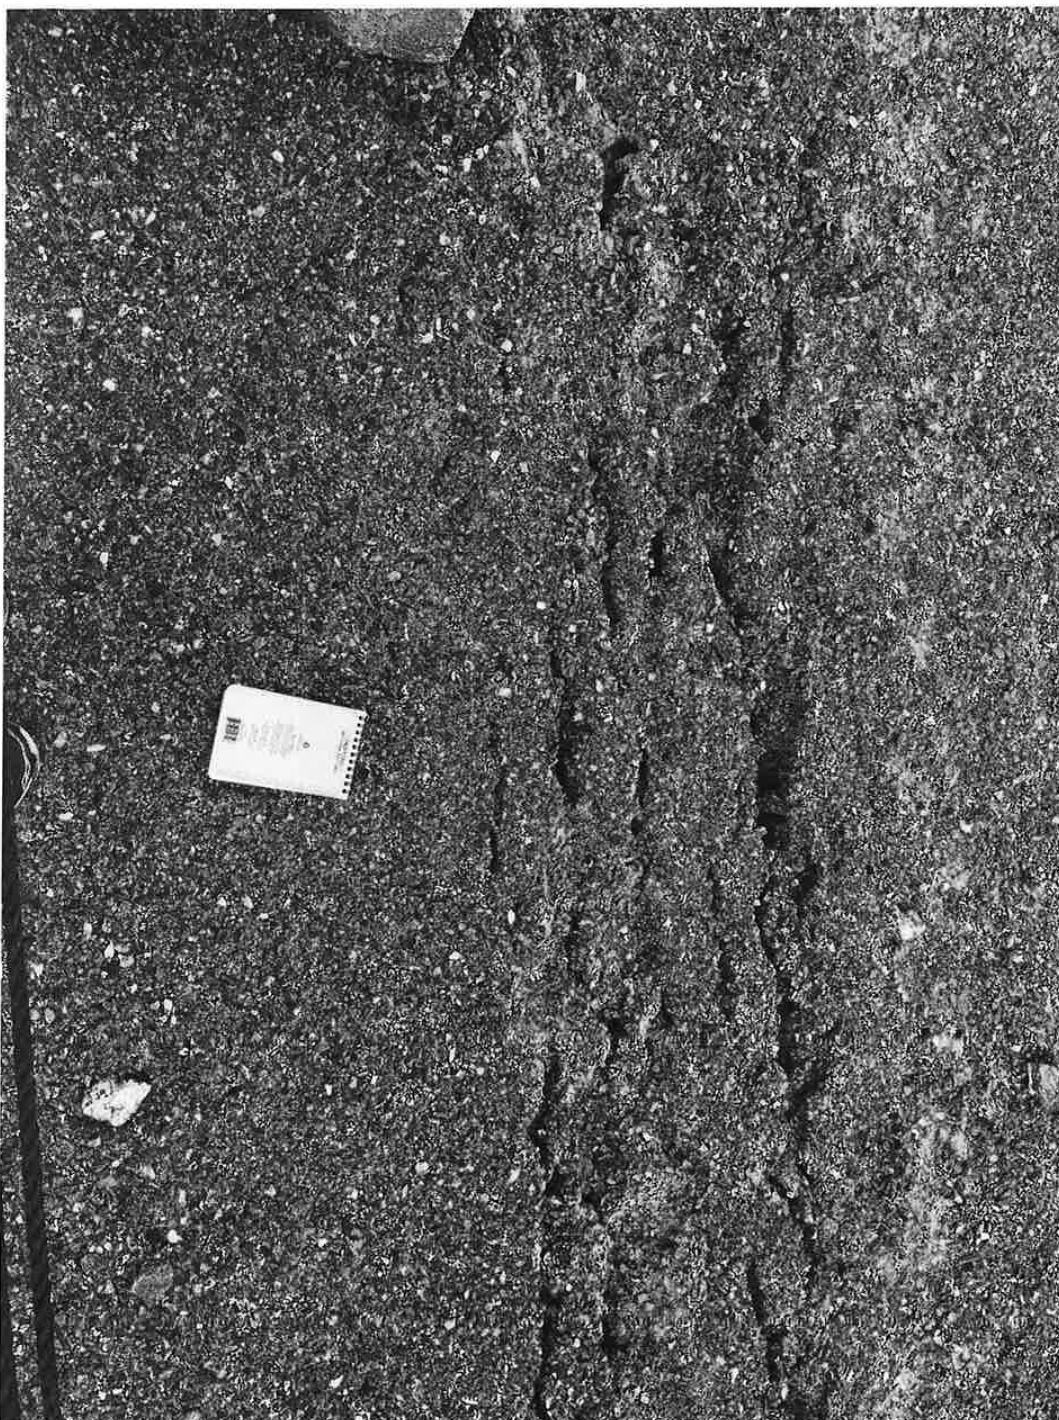
Figur 3-4. Sprekker på toppen av skråningen. Lengde av gul notebok er 15 cm.

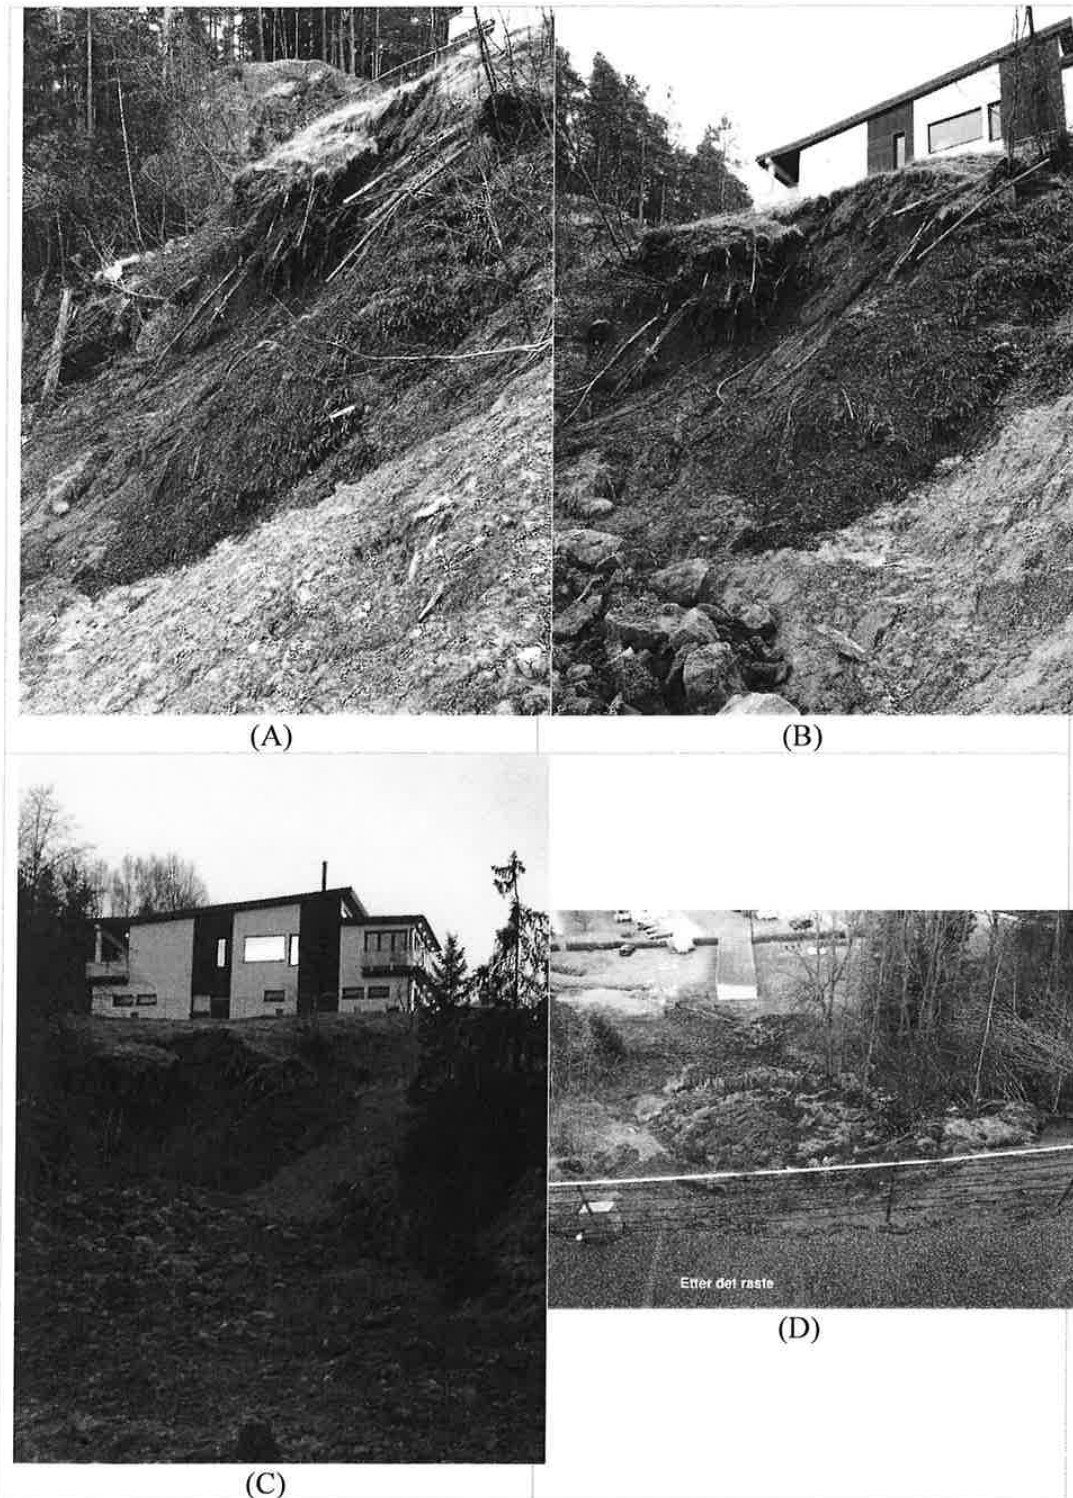
I starten av desember 2017 ble ett grunt jordskred utløst. Bilder på Figur 2-7 viser skråningen etter jordskredet. Vanntilførsel (regn og snøsmelting) vises på Figur 2-8, sammen med prosentvis vanntilførsel over tre døgn.

Figur 2-7. Bilder etter utglidning. (A), (B) og (C) er datert 2017-12-10. (D) er datert 2017-12-27.
