Gjerdrumsvegen 17C, 2040 KLØFTA

**KLØFTA SENTRUM - Familievennlig  
1/2 part av tomannsbolig med  
attraktiv beliggenhet  
-Gangavstand til alt -Hage**

| Tilstandsrapport ..... | 32 |

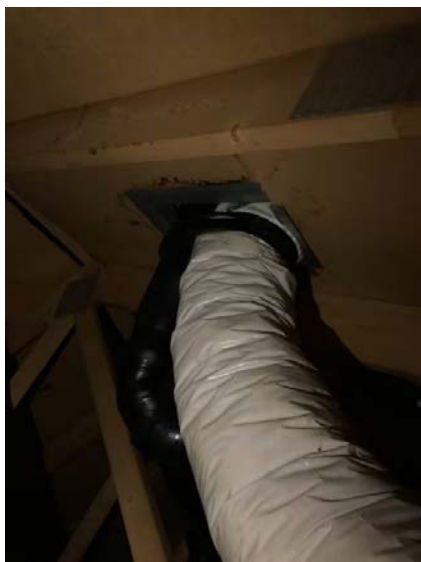
## 6.9 Loft (konstruksjonsoppbygging)

| Er det tegn til fukt fra lekkasjer eller kondensering på overflater? | Ja |
| Det registreres fuktmerker i undertaket, men dette vurderes å skyldes eldre forhold da det ikke ble registrert fukt ved fuktsøk/målinger på befaringsdagen. For full visshet så må tilstanden overvåkes over tid. Jevnlig tilsyn anbefales. | |

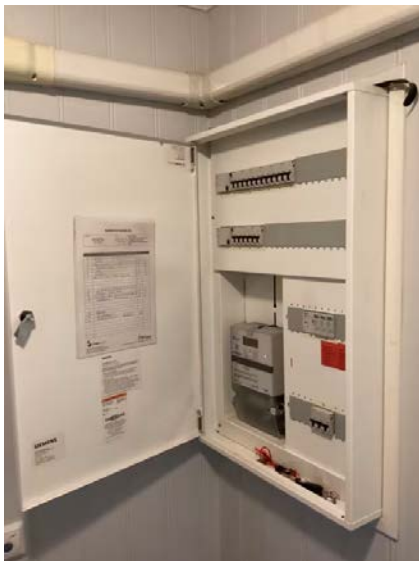
## 6.22 Elektrisk

| Er det foretatt kontroll av det lokale el tilsyn i løpet av de siste 5 år | Nei |

Med bakgrunn i registrerte avvik anbefales en utvidet kontroll av det elektriske anlegget.

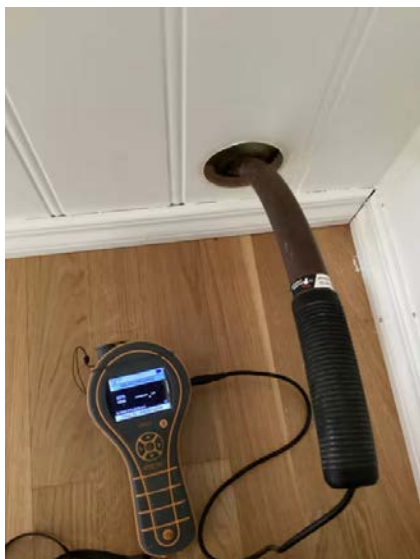
## 6.26 Våtrom

| Oppsummering av overflater | TG-2 |
|---|---|
| <p>Gulvet har fall til sluk, men dette er mindre enn referansenivået. Det er målt til 20mm fra topp gulv ved dør til topp slukrist.</p> <p>Det registreres fuktsvelling rundt avtrekksventil.</p> | |

| Oppsummering av membran, tettesjikt og sluk | TG-2 |
|---|---|
| <p>Det er ikke tilfredsstillende tetting runrørgjennomføring til vanntilførsel for vaskemaskin.</p> <p>Tilstandsgrad 2 er satt med bakgrunn i alder på tettesjikt og derav økt risiko for lekkasjer.</p> | |

| Oppsummering av sanitærutstyr | TG-2 |
|---|---|
| <p>Det er ikke etablert noen drengåpning for synliggjøring av eventuell lekkasje fra innebygget sistene, og det er ikke framlagt noen dokumentasjon på annen godkjent løsning.</p> | |

| Oppsummering av overflater | TG-2 |
|---|---|
| <p>Gulvet har fall mot sluket, men dette er mindre enn referansenivået. Fallet er målt til 20 mm fra topp gulv ved døren til topp slukrist.</p> <p>Årsak til fuktsvelling rundt avtrekksventilen bør avklares før tiltak igangsettes.</p> | |

| Oppsummering av membran, tettesjikt og sluk | TG-2 |
|---|---|
| <p>Løsningen/utførelsen rundt rørgjennomføringer gir fare for fukt inn i konstruksjoner. Lokal utbedring må vurderes.</p> <p>Med bakgrunn i alder på sluk/tettesjikt nær,er tidspunktet for oppgradering seg.</p> | |
