Furuknappen 91, 2415 HERADSBYGD

Koselig småbruk med en unik og flott enebolig som ble tilbygget og renoverert i 2021-23. Stor låve og 43,6 daa produktiv skog.

Om eiendommen

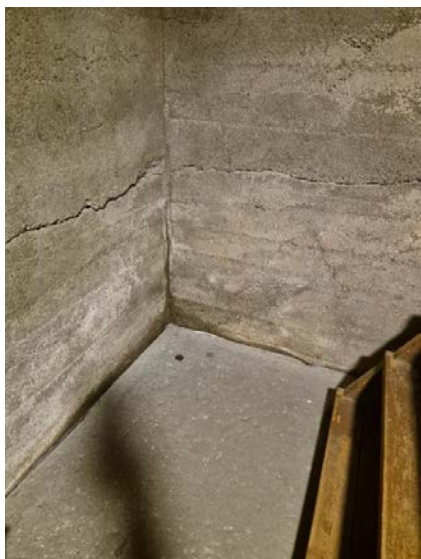
Viser fuktmerker grunnmur i kjeller (ved trapp).

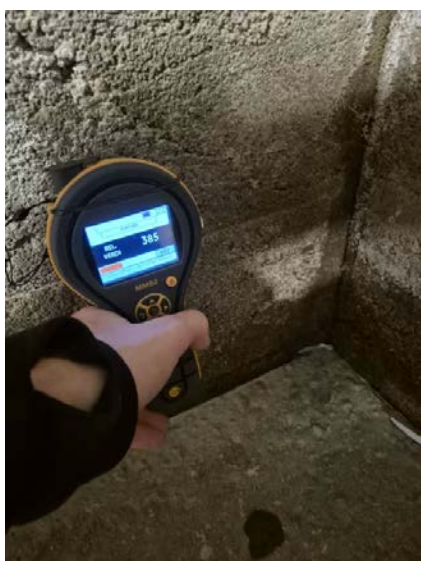
Viser fuktmåling, måling viser indikasjoner på fukt i nedre del av grunnmur.

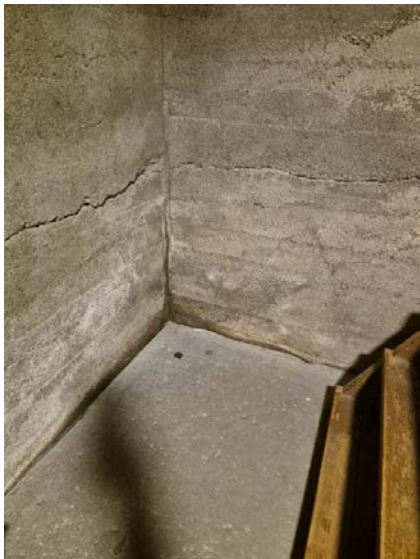
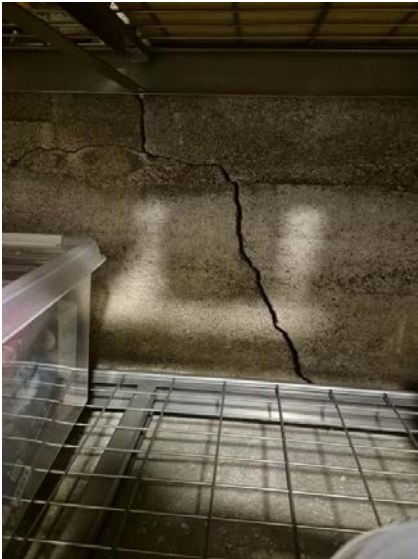
* Grunnmur og fundament: Grunnmur m/kjeller har større skader/sprekker.

Viser skader/sprekker i grunnmur med kjeller.

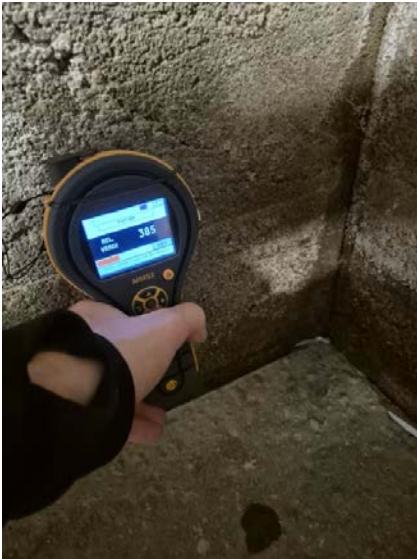
* Rom under terreng: Det er foretatt kontroll med fuktindikator mot tilgjengelige murflater/gulv på grunn. Undersøkelsen viser indikasjoner på fukt i nedre del av grunnmur. Fuktmålinger viser fuktverdier over faregrense for utvikling av sopp/råteskader. Boligen er oppført på et tidspunkt hvor det ikke ble benyttet fuktsikring under fundamenter på samme måte som i dag. Det vil derfor være påregnelig at konstruksjoner mot grunn trekker fukt og får forhøyede fuktverdier. Kjelleren egner seg ikke for innredning med organiske materialer, og bør kun benyttes med fritt eksponerte murflater, for å ivareta best mulig vilkår for uttørking. Registrerte avvik vurderes ikke å være vesentlig og kjelleren fungerer som en grovkjeller. Det gjøres oppmerksom på at det var installert en avfukter i kjeller på befaringsdagen og en korrekt luftfuktighet i kjeller kan måles.

Viser fuktmåling, måling viser indikasjoner på fukt i nedre del av grunnmur.

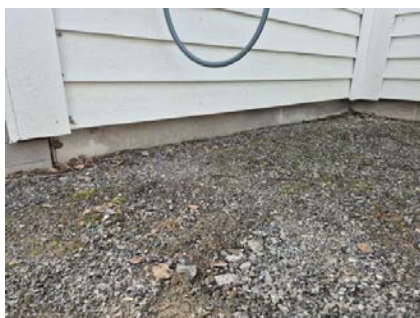
Viser kort avstand fra terreng til panel.

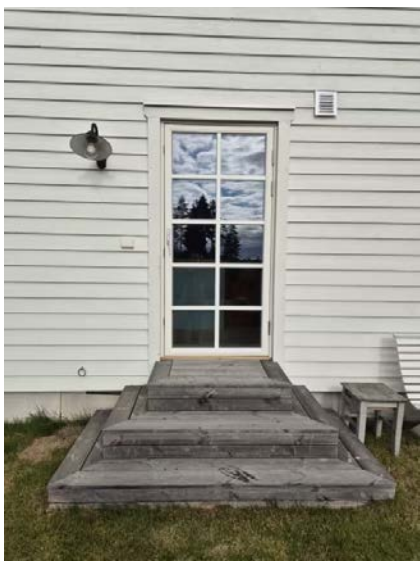
Viser terrassedør med slitasje/skader på utforinger og lister.

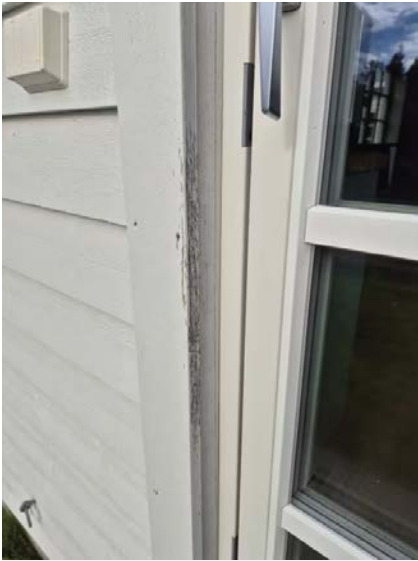
Viser slitasje/skader på utforinger og lister.

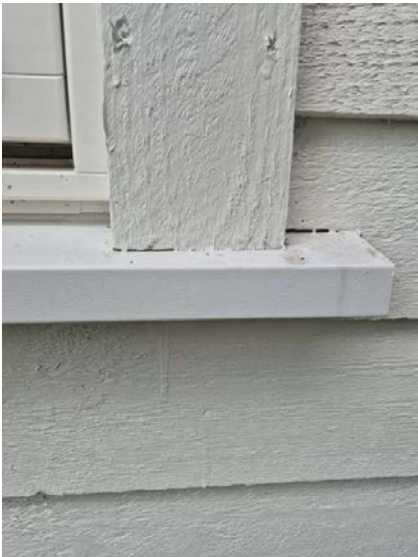
Viser eksempel av panel som har kort avstand til vannbrett/beslag.

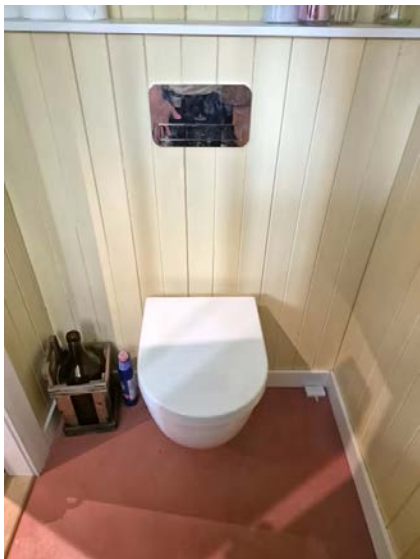
* Toalettrom: Det er ikke etablert noen drengåpning for synliggjøring av eventuelle lekkasjer fra innebygd sistene, og det er ikke framlagt noen dokumentasjon på annen godkjent løsning.

Viser vegghengt toalett med innebygget systerne, ikke etablert dremsåpning som synliggjør eventuelle lekkasjer fra innebygget systerne

Undersøke muligheten for å etablere en dremsåpning slik at eventuelt lekkasjevann vil ha avrenning til sluk/vannstøpventil. Dette forutsetter riktig oppbygging bak systerne.

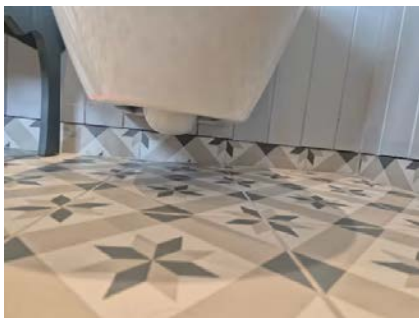
Viser vegghengt toalett med innebygget sisterner, ikke etablert drengs pning som synliggj r eventuelle lekkasjer fra innebygd sisterner

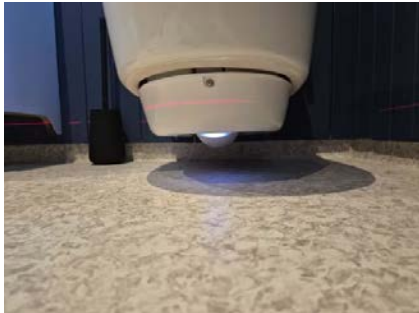
Viser vegghengt toalett med innebygget sisterner, ikke etablert dreinsåpning som synliggjør eventuelle lekkasjer fra innebygget sisterner.

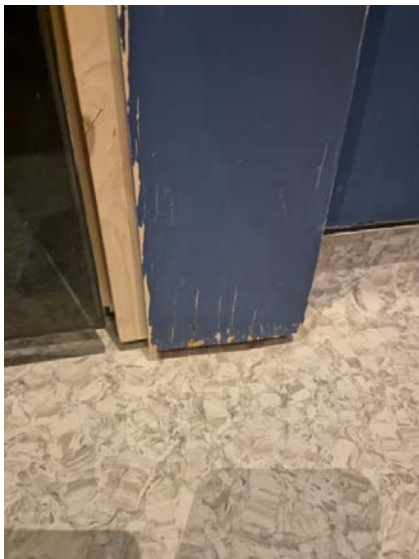
Dør er plassert i våtsonen., dør med karmer og listverk vil ikke tåle belastningen av fritt vann. Det registreres svellinger, misfarging og skader i overflater i dusjsone, dette kan settes i sammenheng med fuktskade på baderomsplater.

Viser dør er plassert i våtsone, dør med karm og listverk vil ikke tåle belastningen av fritt vann.

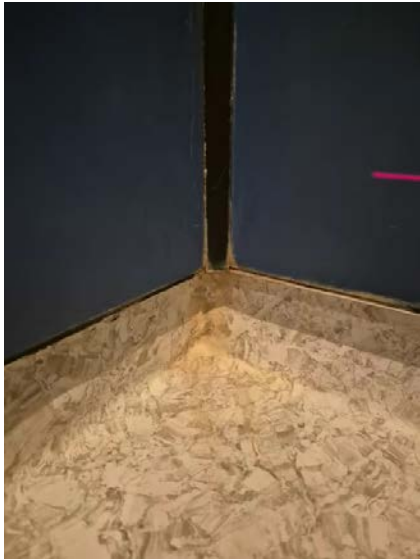
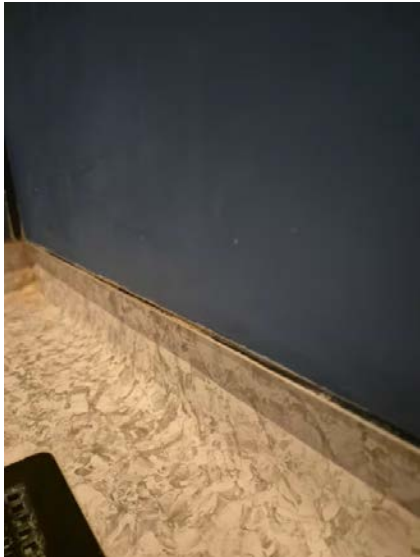
Viser svellinger, misfarging og skader i overflater i dusjsone, dette kan settes i sammenheng med fuktskade på baderomsplater.

Skaden er meldt inn som forsikrings sak med plan om utbedring før salg.

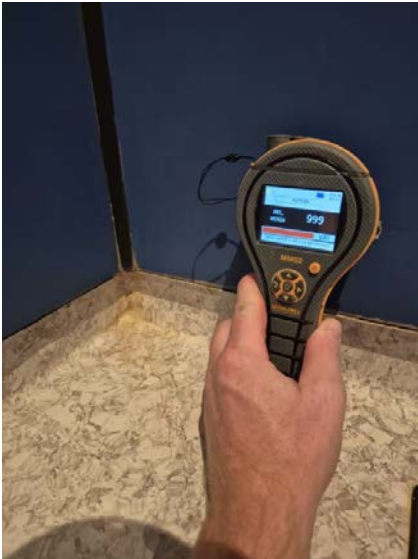
Det er utført søk med fuktindikator i overflater med synlig tettesjikt (belegg, tapet, baderomsplater) i og omkring våtsoner. Undersøkelsen viser høyt fuktinnhold og skader på baderomsplater som følge av høyt fuktinnhold.

Viser utført søk med fuktindikator i overflater med synlig tettesjikt (belegg, tapet, baderomsplater) i og omkring våtsoner. Undersøkelsen viser høyt fuktinnhold og skader på baderomsplater som følge av høyt fuktinnhold.
