Furuknappen 91, 2415 HERADSBYGD

**Koselig småbruk med en unik og flott enebolig som ble tilbygget og renoverert i 2021-23. Stor låve og 43,6 daa produktiv skog.**

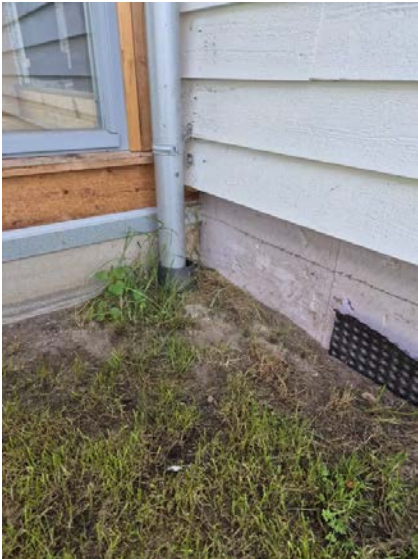
Viser manglende grunnmursplast.

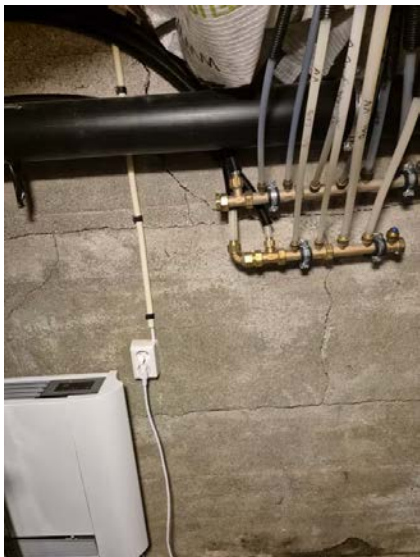
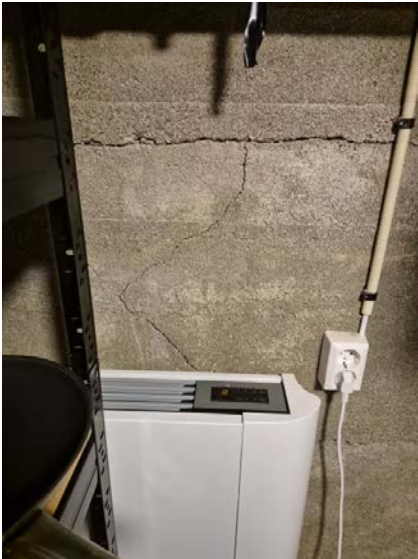
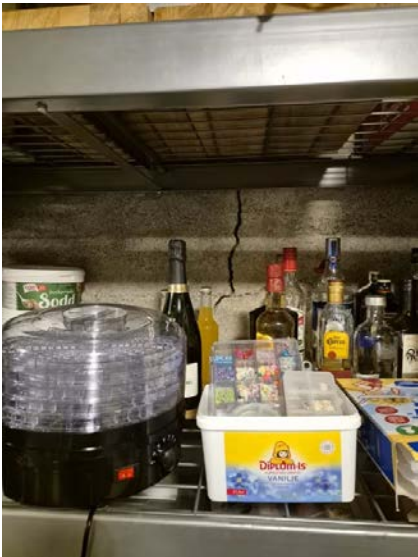
\* Grunnmur og fundament: Grunnmur m/kjeller har større skader/sprekker.

Viser skader/sprekker i grunnmur med kjeller.

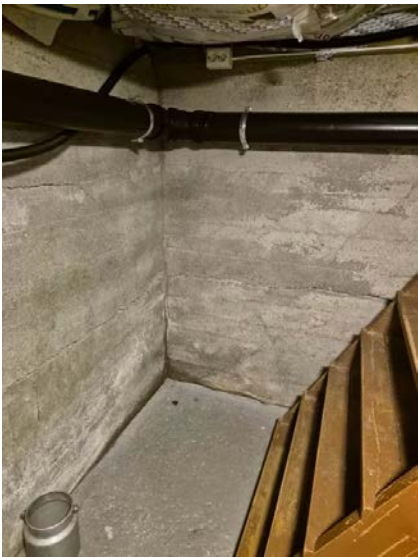
Viser fuktmerker grunnmur i kjeller (ved trapp).

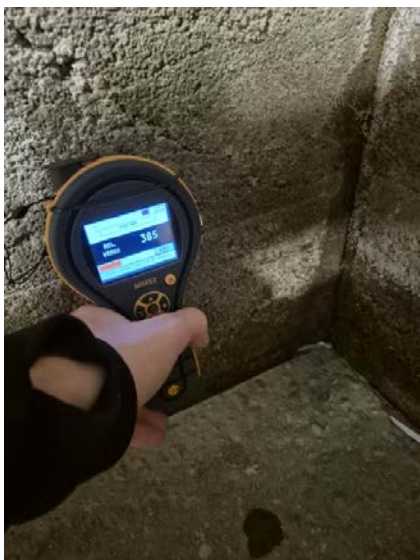
\* Rom under terreng: Det er foretatt kontroll med fuktindikator mot tilgjengelige murflater/gulv på grunn. Undersøkelsen viser indikasjoner på fukt i nedre del av grunnmur. Fuktmålinger viser fuktverdier over faregrense for utvikling av sopp/råteskader. Boligen er oppført på et tidspunkt hvor det ikke ble benyttet fuktsikring under fundamenter på samme måte som i dag. Det vil derfor være påregnelig at konstruksjoner mot grunn trekker fukt og får forhøyede fuktverdier. Kjelleren egner seg ikke for innredning med organiske materialer, og bør kun benyttes med fritt eksponerte murflater, for å ivareta best mulig vilkår for uttørring. Registrerte avvik vurderes ikke å være vesentlig og kjelleren fungerer som en grovkjeller. Det gjøres oppmerksom på at det var installert en avfukter i kjeller på befaringsdagen og en korrekt luftfuktighet i kjeller kan måles.

Viser fuktmåling, måling viser indikasjoner på fukt i nedre del av grunnmur.

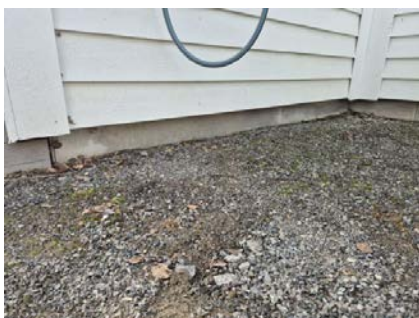
Viser kort avstand fra terreng til panel.

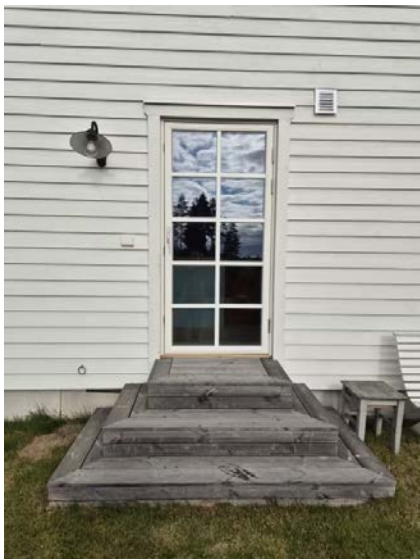
Viser terrassedør med slitasje/skader på utforinger og lister.

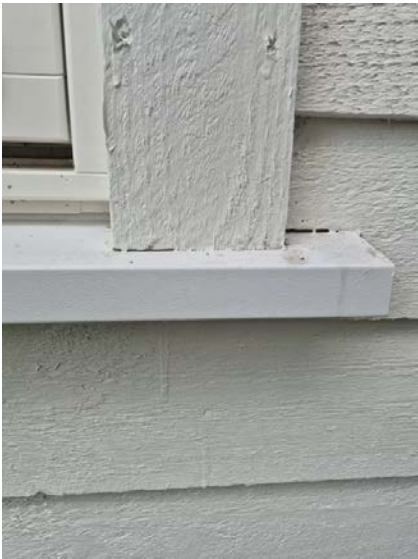
Viser eksempel av panel som har kort avstand til vannbrett/beslag.

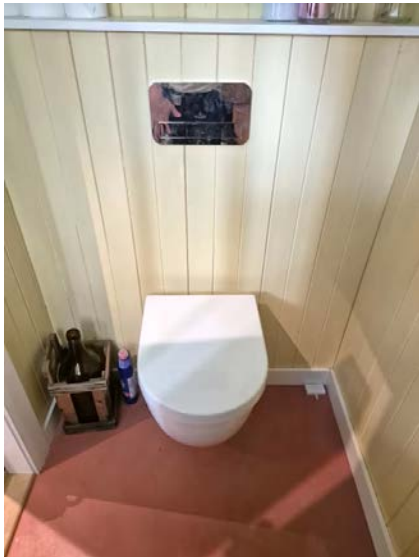
\* Toalettrom: Det er ikke etablert noen drengåpning for synliggjøring av eventuelle lekkasjer fra innebygd sistene, og det er ikke framlagt noen dokumentasjon på annen godkjent løsning.

Viser vegghengt toalett med innebygget systerne, ikke etablert dremsåpning som synliggjør eventuelle lekkasjer fra innebygget systerne

Undersøke muligheten for å etablere en dremsåpning slik at eventuelt lekkasjevann vil ha avrenning til sluk/vannstøppeventil. Dette forutsetter riktig oppbygging bak systerne.

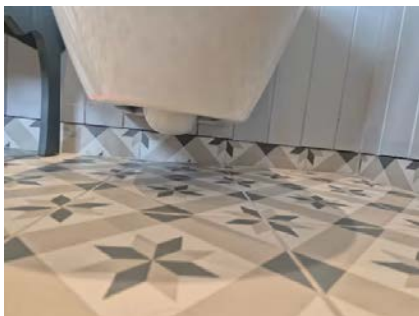
Viser vegghengt toalett med innebygget systerne, ikke etablert drengåpning som synliggjør eventuelle lekkasjer fra innebygd systerne

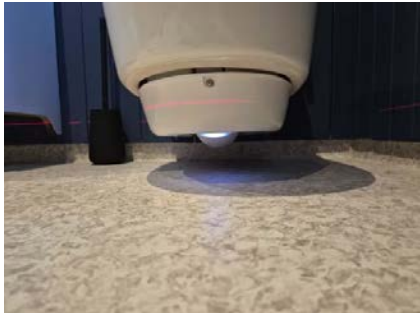
Viser vegghengt toalett med innebygget sisterner, ikke etablert dreinsåpning som synliggjør eventuelle lekkasjer fra innebygget sisterner.

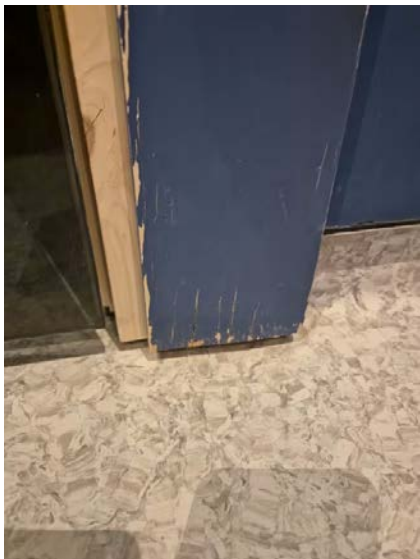
Viser dør er plassert i våtsone, dør med karm og listverk vil ikke tåle belastningen av fritt vann.

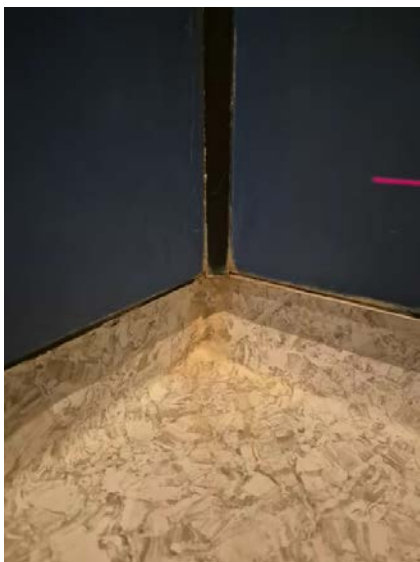
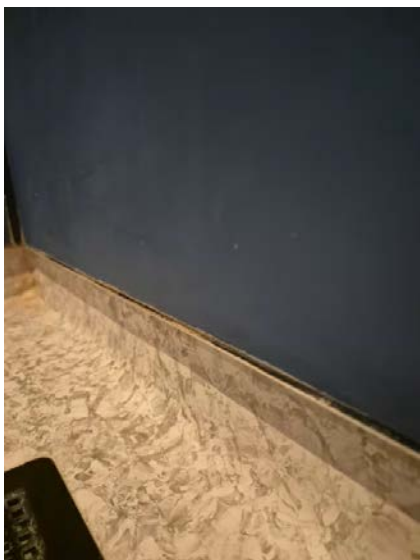
Dør er plassert i våtsone., dør med karmer og listverk vil ikke tåle belastningen av fritt vann. Det registreres svellinger, misfarging og skader i overflater i dusjsone, dette kan settes i sammenheng med fuktskade på baderomsplater.

Viser svellinger, misfarging og skader i overflater i dusjsone, dette kan settes i sammenheng med fuktskade på baderomsplater.

Skaden er meldt inn som forsikringssak med plan om utbedring før salg.

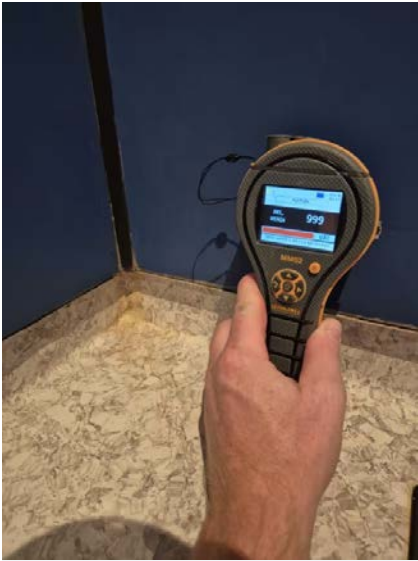
Viser utført søk med fuktindikator i overflater med synlig tettesjikt (belegg, tapet, baderomsplater) i og omkring våtsoner. Undersøkelsen viser høyt fuktinnhold og skader på baderomsplater som følge av høyt fuktinnhold.
