Torsteins vei 11, 3157 BARKÅKER

**Innholdsrik familiebolig innerst  
blindvei – solrik, skjermet hage,  
garasje og beliggenhet rett ved  
Barkåker skole!**

# Tilstandsrapport

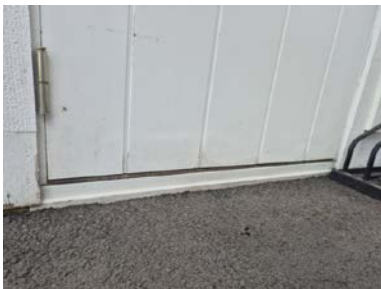
Dør til garasje har noe fuktskjolder i nedre del av dørblad.

Fuktskjolder i bunn av garasjedør.

Det anbefales tiltak for å begrense videre fuktpåvirkning og forlenge levetiden på garasjedøren, som overflatebehandling og/eller montering av beslag på nedre del av dørbladet.

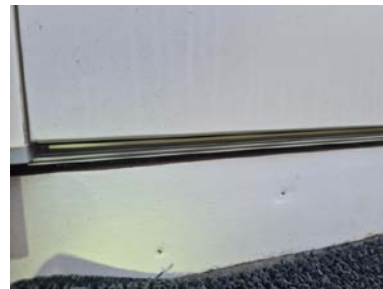
Mangler beslag under dør.

Det anbefales å montere beslag på hovedytterdøren som føres helt opp til sporet i underkant av dørbladet for å redusere risikoen for fuktinntrengning.

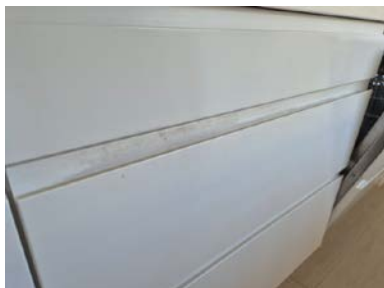
Slitasje på front under vaskecum.

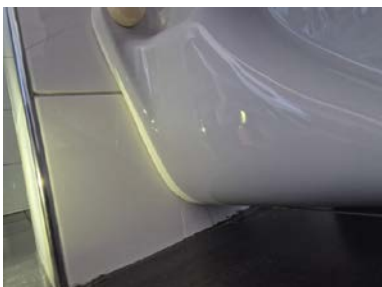
Det er registrert sprekkdannelser i flere fliser rundt vegghengt toalett. Forholdet kan indikere utilstrekkelig stivhet/forsterkning i konstruksjonen bak flisene.

Sprekk i fliser.

Skadde fliser bør skiftes. Det anbefales nærmere kontroll av underlaget og konstruksjonen bak flisene, samt utbedring/forsterkning ved behov for å redusere risiko for videre sprekkdannelse.

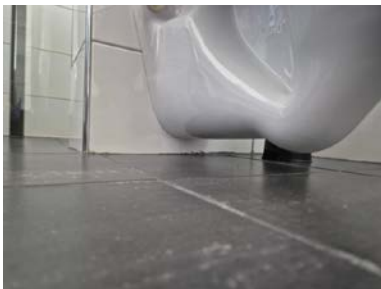
Ingen drengspalte under toalett.

Det bør etableres en løsning som synliggjør eventuelle lekkasjer fra den innebygde sisternen, for eksempel ved å montere en drengspalte under toalett. Uten en slik løsning kan lekkasjer forbli uoppdaget over tid, noe som øker risikoen for omfattende fuktskader i omkringliggende byggematerialer.
