Tronvikveien 57, 1519 MOSS

**Lys og innholdsrik halvpart av  
tomannsbolig – solrik terrasse,  
moderne bad og attraktiv  
beliggenhet på Jeløya!**

| Tilstandsrapport ..... | 50 |

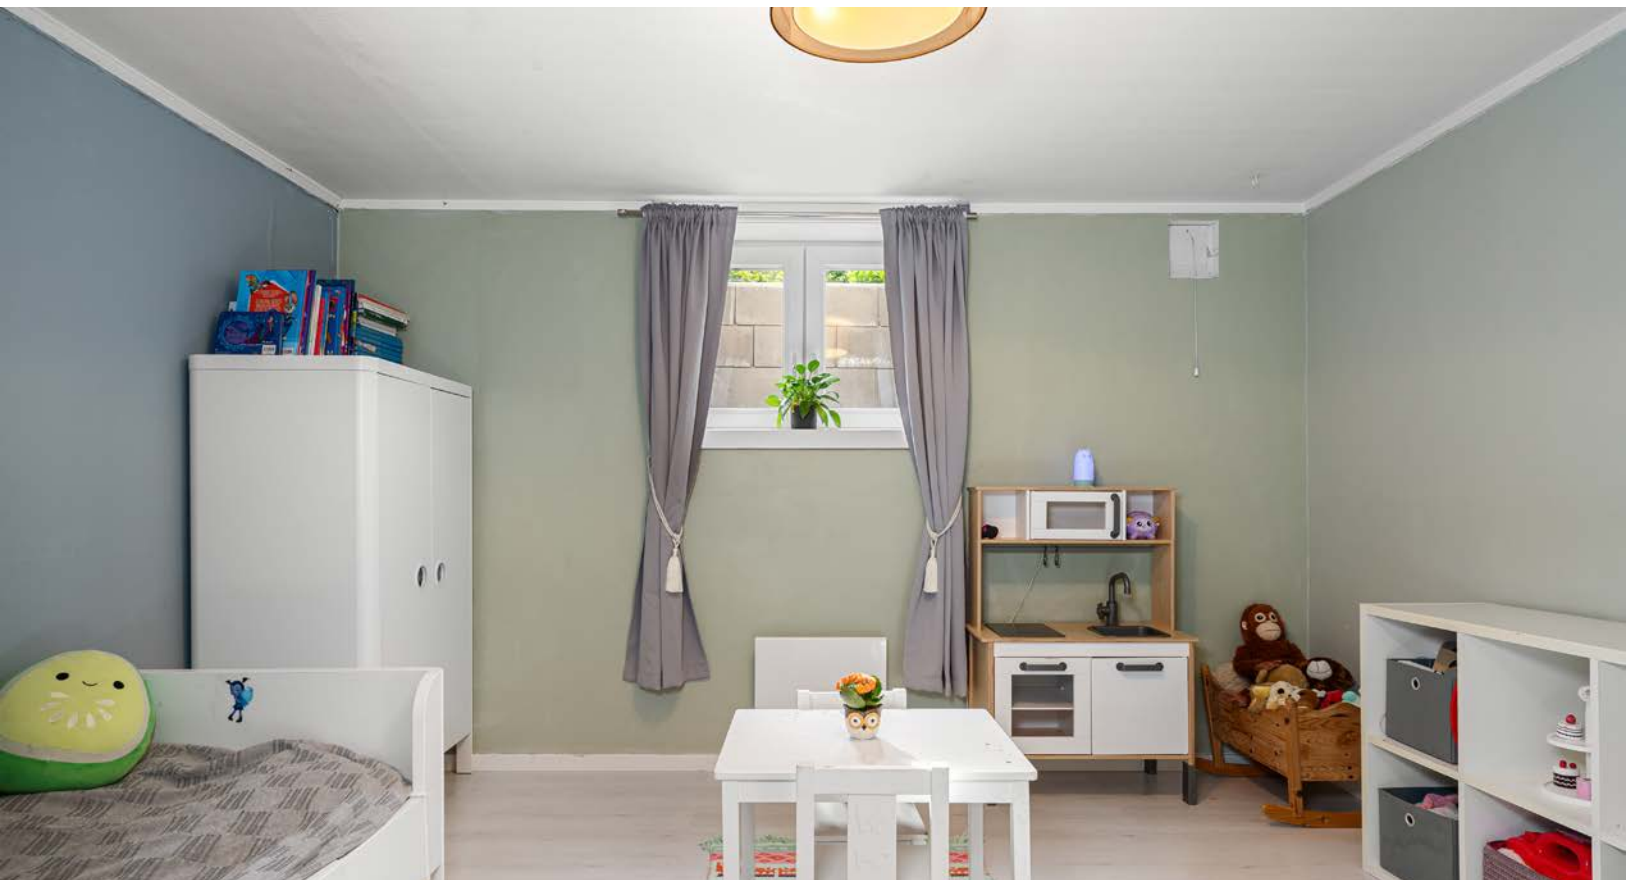
Iht til seksjonerings tegningene er rommet betegnet som trim/bod. Det er i ettertid montert vindu. Tiltaket er ikke omsøkt og det er ikke søkt bruksendring. Se pkt. ferdigattest for ytterligere informasjon.
