Tronvikveien 57, 1519 MOSS

**Lys og innholdsrik halvpart av  
tomannsbolig – solrik terrasse, 3  
soverom, moderne bad og attraktiv  
beliggenhet på Jeløya!**

Befaringsdato: 17.09.2025

Rapportdato: 23.09.2025

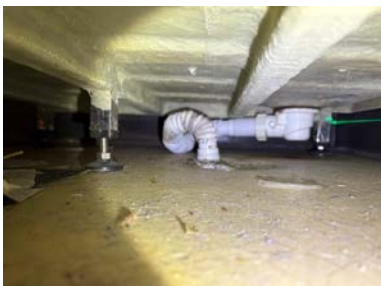
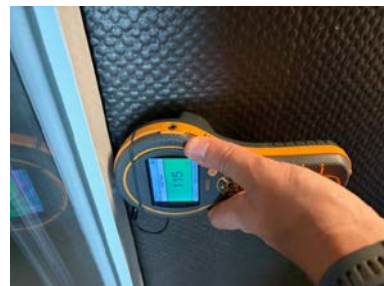
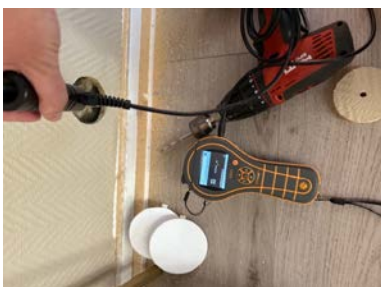
Det ble i tillegg, rutinemessig søkt etter fukt i dusjonens vegger med fuktindikator (Protimeter SM) på befaringen, og det var ingen indikasjoner på fukt.

Fuktsøk gir kun en indikasjon og må ikke oppfattes som en garanti for badet. Gulv måles ikke.

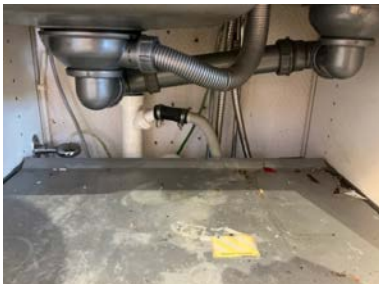
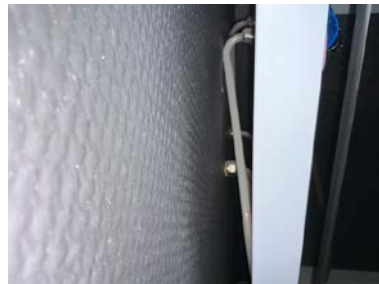
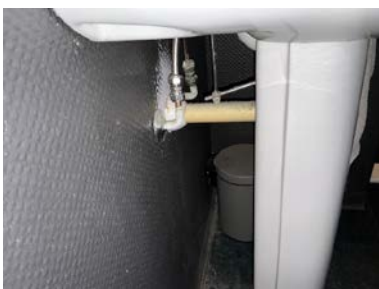
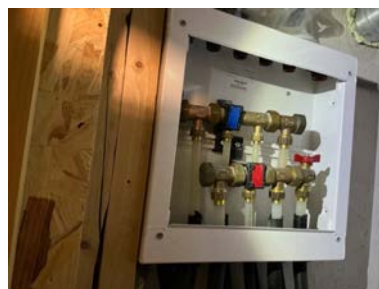
## TG 2 Avløpsrør

Interne og synelige avløpsrør i plast ført rørføringer av ukjent alder.

- Det er ikke behov for utbedringstiltak siden anlegget fungerer i dag, men ut ifra alder kan skader plutselig oppstå på eldre anlegg.
- I forbindelse med oppgradering av våtrom vil det være naturlig med utskifting av rør.
