Brennlia 20 A, B og C, 2080 EIDSVOLL

**Innholdsrik enebolig med 2
godkjente utleiedeler, garasje og
romslig hage - attraktiv og
barnevennlig beliggenhet!**

Tilstandsrapport

# gnr. 15, bnr. 224

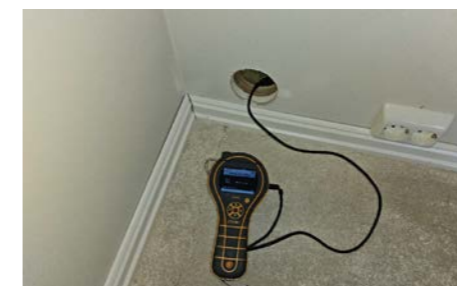
HYBBEL C > BAD

TG 3 Generell

For å oppnå en tilfredsstillende og forskriftsmessig standard, anbefales en fullstendig renovering i tråd med TEK17.

Kostnadsestimat: 200 000 - 500 000

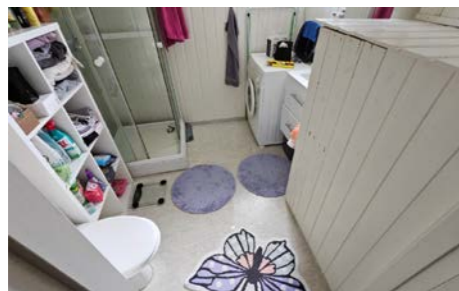
HYBBEL C > BAD

TG 0 Tilliggende konstruksjoner våtrom

Hulltaking er foretatt uten å påvise unormale forhold. Hulltaking er foretatt i bod. Fuktkvotemåling (vekt%) i konstruksjonen ble målt til 0-6.

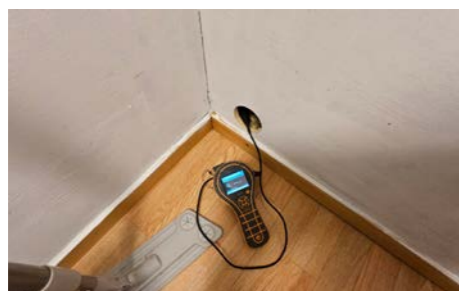
HYBEL B > BAD

TG 3 Generell

Ved bruk inntil rehabilitering: Sørg for god ventilasjon og unngå unødig vannsprut på utsatte områder.

Kostnadsestimat: 200 000 - 500 000
