Heliveien 114, 1820 SPYDEBERG

**Tiltalende stor enebolig over to  
plan + kjeller. Dobbel garasje.  
Solrik tomt.**

Befaringsdato: 27.08.2024

Rapportdato: 18.09.2024

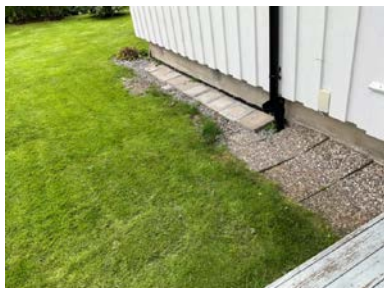
## **Utvendige vann- og avløpsledninger**

Utvendige avløpsrør er av ukjent type og er fra 1971. Det er offentlig avløp via private stikkledninger.  
Utvendige vannledninger er av jernrør og er fra 1971. Det er offentlig vannforsyning via private stikkledninger.
