Holsetgata 14, 2317 HAMAR

**HAMAR SENTRUM**

| Tilstandsrapport ..... | 58 |

# Holsetgata 14 2317 HAMAR

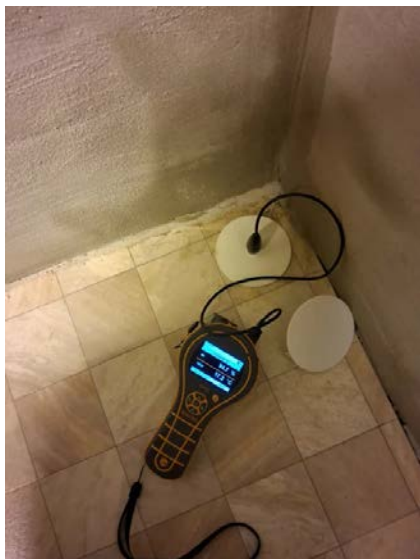
## 6.3 Rom under terreng

Overflater er nypusset, selger opplyser at det har vært mineralutslag (salt/kalkutsalg) i overflater som er et symptom på fuktvandring gjennom grunnmur. Fuktmåling i trevirke i delevegger viser et fuktinnhold opp i mot faren for en skadeutvikling i form av sopp-/råteskader, (piggmåling 19,0 vektprosent). Det ble foretatt hulltaking i oppforet gulv i kjellerom. Ved måling av relativ fuktighet i gulvkonstruksjon, måles et fuktinnhold som er over faregrensen for utvikling av skader, (relativ fuktighet ble målt til 94,7 prosent, ved 17,2 celsius).

Det er foretatt fuktmåling i opplettet gulvkonstruksjon.

Det påviste fuktnivå gir grunn til å overvåke konstruksjonen for å se utvikling over tid, og eventuelt foreta tiltak for å unngå fuktskader.

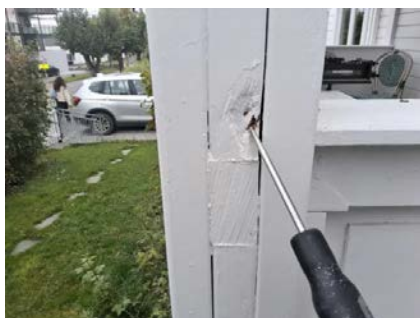
## 6.4 Balkong, terrasse, platting

Konstruksjonen har stedvis tegn til påbegynnende råteskader som tilsier behov for tiltak. Balkonger og terrasser som ligger mer enn 50 cm over terreng skal sikres med rekkverk. Rekkverkshøyden er målt til 97 cm. Dette er lavere enn dagens forskriftskrav på 100 cm, men tilfredsstillende krav på oppføringstidspunktet.

Det registreres stedvise råteskader.

Råteskadet trevirke må skiftes. For å lukke avviket vedrørende rekkverksøyde må høyden på rekkverket heves til dagens krav på 100 cm.

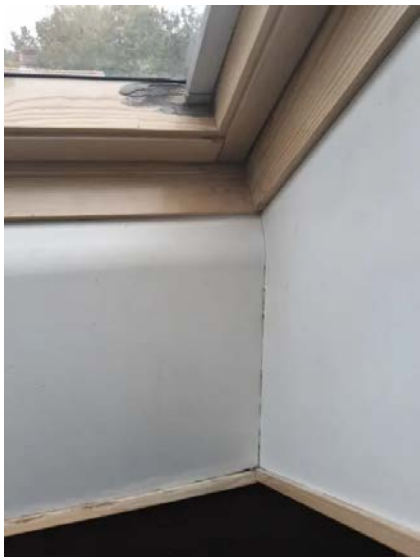
## 6.6 Vinduer og dører

Karmer er værslitte. Kittfalsler (utvendig tetting mellom vindusramme og glass) på varevinduer er uttørket og stedvis løsnet. Med tanke på oppnådd alder på hovedparten av boligens vinduer er punktering av glass i tiden som kommer påregnelig. Det registeres fuktskader i karmer og foringer til takvinduer, det ble ikke registrert forhøyet utslag ved fuktsøk i området og med bakgrunn i dette så vurderes det at forholdet er gammelt. Med tanke på oppnådd alder er punktering av glass i tiden som kommer påregnelig, og det bør påregnes utskifting av glass/vinduer.

Fuktmerker i karm og foring til takvindu.

Overflatebehandlinger må påregnes.

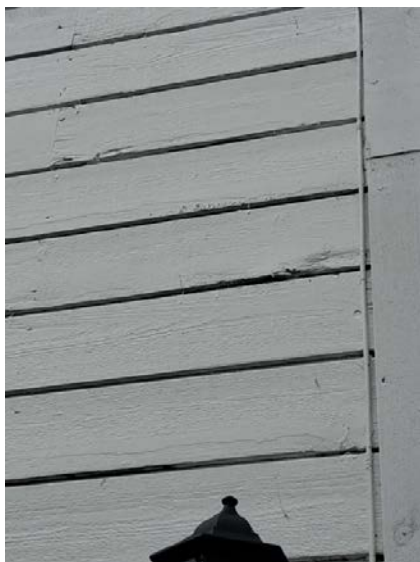
## 6.7 Yttervegger

Bygningens ytterkledning/fasade har stedvis slitt overflatebehandling og stedvise malingsbobler. Forholdet kan tyde på oppfukting av treverket og det registreres stedvise tegn til påbegynnende råteskader. Ingen lufte og dreneringsspalte bak trekledning, forholdet kan redusere levetiden til kledningen og påvirke veggkonstruksjonen negativt. Tilstanden inne i konstruksjonen er ikke kjent. Det er ikke manglende musetetting som følge av at kledningen ikke er luftet. Det gjøres oppmerksom på at en komplett undersøkelse av fasadene krever stillas og/eller andre sikkerhetsmessige forutsetninger som ikke lå til grunn.

Det registreres tegn til påbegynnende råteskader på deler av kledningen.

| Utbedring av skader anbefales. | |

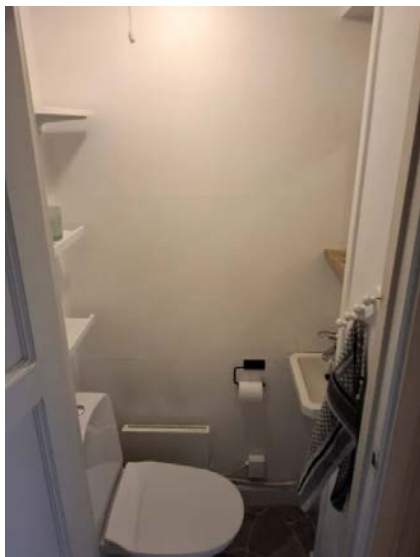
## 6.18 Toalettrom: 1. Etasje - Utleiedel

Oversiktsbilde toalettrom.

Rommet har kun naturlig avtrekk. Dette vil ikke fungere optimalt når det er liten temperaturforskjell inne og ute og når det er vindstilt. Tiltak vurderes ikke til å være nødvendig, men forholdet bør holdes under oppsikt.

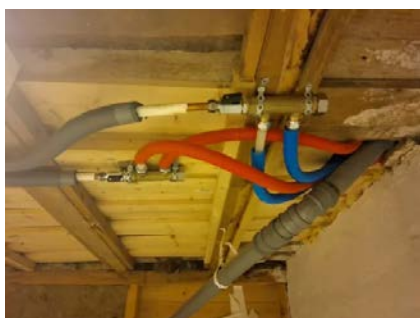
## 6.23 Vannledninger

Koblinger for rør-i-rør er plassert i rom uten sluk.

Etablering av automatisk lekkasjestopper for å begrense eventuelle lekkasjer fra vanninstallasjoner anbefales. Det ble ikke registrert behov for øvrige tiltak, men med tanke på alder kan skader plutselig oppstå på vannrør av eldre årgang. Ved eventuelle oppgraderinger av våtrom/kjøkken vil det være hensiktsmessig å skifte vannrør.

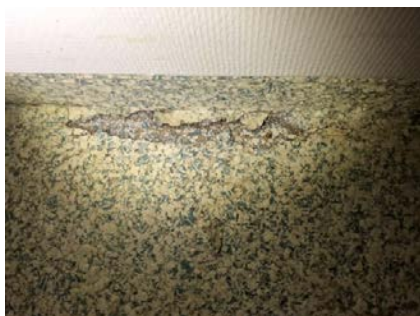
Det er skader i gulvoverflate.

Det er behov for totalrenovering av våtrommet!
