Hagajordet 4, 1940 BJØRKELANGEN

**Velholdt enebolig med
familievennlig planløsning, stor
solfylt hage, flere uteplasser,
utepeis og integrert garasje.**

Befaringsdato: 22.10.2024 Rapportdato: 30.10.2024 Oppdragsnr.: 10816-24141 Referansenummer: XR2211

ENEBOLIG MED GARASJE

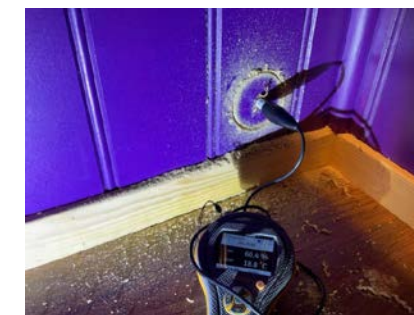
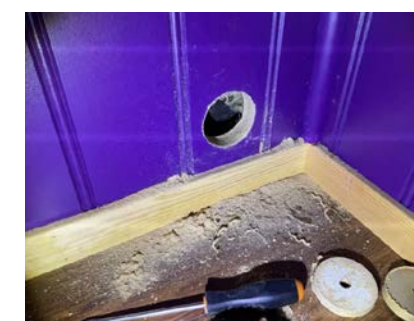
Bod har laminatgulv og panelplater på vegger. Hulltaking er foretatt uten å påvise unormale forhold.

På generelt grunnlag bemerkes det at innredning av kjelleretasje/rom under terreng er risikokonstruksjon med tanke på fuktskader.
